## Menderes Masifi'nde Açılmış Açık Ocak Albit Madenindeki Bir Duraysızlığın Nedenlerinin Araştırılması ve Robotic Total Station Cihazı Kullanılarak Yenilme Öncesinde Şev Hareketlerinin İzlenmesi

*Investigation of the Causes of an Instability in an Albite Mine Opened in Menderes Massif and Monitoring Slope Movements Before the Failure Employing Robotic Total Station Equipment*

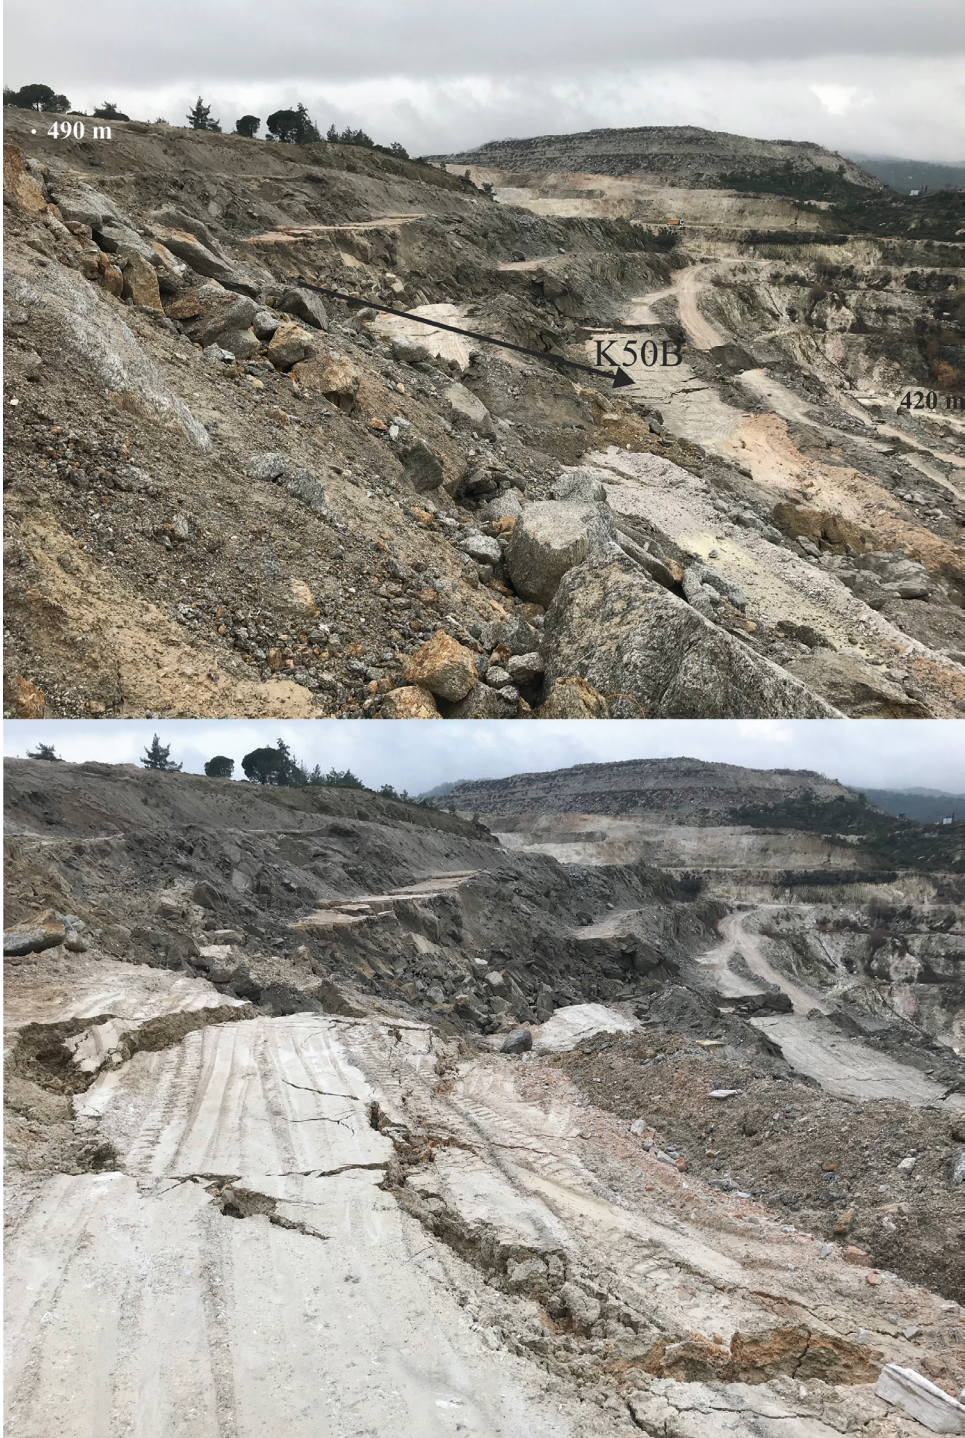
tavan bloğunda heyelan meydana gelmiş ve sekiz şev kademesi etkilenmiştir (Şekil 1). Bu araştırmanın amacı, 19.12.2018 tarihinde oluşan heyelanın (Şekil 1) öncesindeki gelişim sürecini, oluşum nedenlerini ve sonucunu deformasyon ölçümleri, farklı zamanlarda alınmış insansız hava aracı görüntüleri, çatlak gelişimlerinin haritalanması ve yağış verileriyle birlikte incelemek, hassas ölçümlere dayanan verilerle saha gözlemlerini karşılaştırmak, heyelan kaymasının başlangıç, gelişme ve oluş mekanizmasını deformasyonları dikkate alarak modellemektir. Bu incelemelerde çatlak ölçümleri, deformasyon ölçümleri ve yağış verilerinin yanısıra aynı hat üzerinde farklı tarihlerde alınmış dört topoğrafik kesitin çakıştırılmasından da yararlanılmıştır. Heyelanın değişik aşamalarında, farklı tarihlerde alınmış insansız hava aracı görüntülerinden heyelanın belirteçleri belgelenerek dökümantasyon

Şekil 1. Yenilme sonrası heyelan topoğrafyası (Foto:19.12.2018, sabah-7.30).

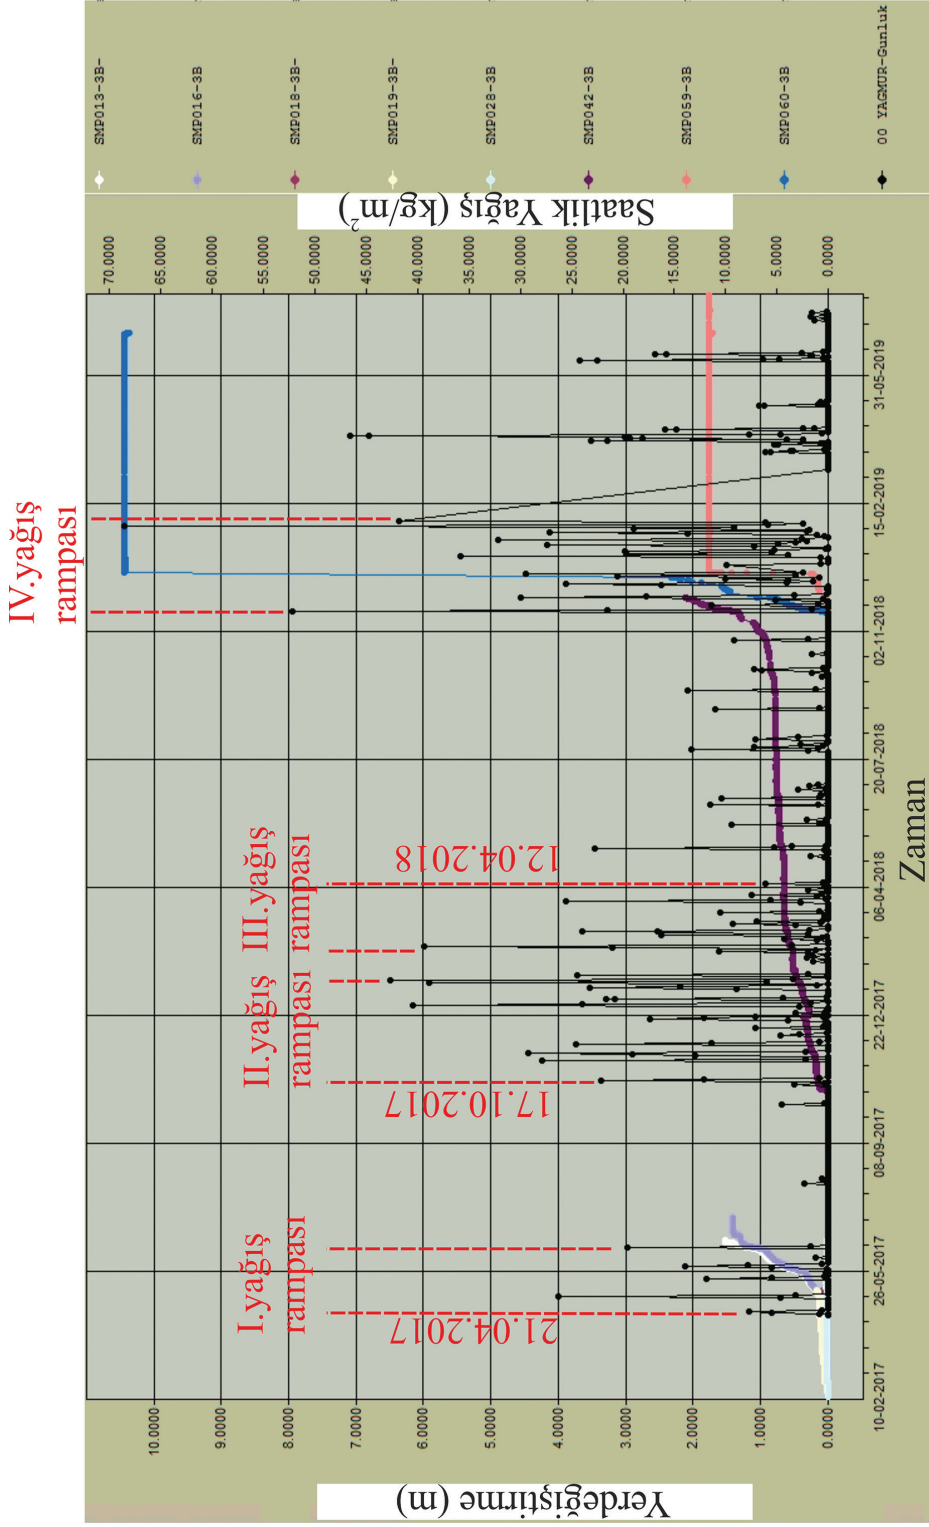
rampası başlamıştır (Şekil 6). Dördüncü rampa (yoğun yağış dönemi) 17.11.2018'de başlamış ve heyelanın gerçekleştiği ana kadar 32 gün sürmüştür. 17.11.2018 ve 18.12.2018 (Kasım – Aralık 2018) tarihlerinde açık ocak oldukça yüksek yağışlar almıştır (Şekil 6). Daha önceki dönemlerde de açık ocak yüksek yağışlar almış ancak, hiçbir zaman kümülatif bileşke toplam yer değiştirmeler (şev deformasyonları) 1.0 m'yi aşmamıştır. SMP-042, SMP-016 ve SMP-60 prizma noktaları deformasyon okuma farklarının en yüksek olduğu ölçüm yerleridir. Dördüncü yağış rampasının başlangıcından itibaren (17.11.2018) takip eden 13 günün sonunda (30.11.2018), SMP-042'de okunan deformasyon ölçümleri arasındaki fark 0.60 m'dir. Aynı zaman aralığında SMP-016'da bu fark 1.0 m'dir (Şekil 5). SMP-016'da 30.11.2018 ve 14.12.2018 (Topuk kazısı) tarihleri arasında da bu fark 1.0 m olarak ölçülmüştür. SMP-042'de hareketin hızı 4.61 cm/gün, SMP-016'da ise her iki ölçüm döneminde de 7.69 cm/gün'dür. SMP-016'da şev hareketlerinin hızı SMP-042'den yaklaşık iki kat daha hızlı olarak gerçekleşmiştir. SMP-060'da 21.11.2018, 26.11.2018, 04.12.2018, 14.12.2018 ve 19.12.2018 tarihlerinde ölçülen toplam yer değiştirme miktarları sırasıyla 0.0, 0.50 m, 1.0 m, 2.50 m, ve 10.5 m olarak gerçekleşmiştir (Şekil 6). Hareket hızları 8.33 cm/gün olarak başlamış ve 04.12.2018 tarihine dek devam etmiştir. Daha sonra hareketin hızı bir miktar artmış ve 10 cm/gün olmuştur. 14.12.2018'den başlayarak hız daha da yükselmiştir. Heyelan öncesindeki son 5 günde hareketin hızı giderekten artmış ve

nihayet 160 cm/gün değerine erişmiştir (Şekil 6). Bu aşama, makaslama deformasyon birikiminin şev üst noktasına eriştiği ve şev topuğunda bu deformasyonların açık olarak gözlenebildiği (bu aşamada kayma yüzeyi artık gelişmiştir) aşamadır.

19.12.2018 sabah saat 03:00 sularında heyelan oluştuğunda SMP-060 noktasında ölçülen son toplam şev deformasyon miktarı (kümülatif bileşke yer değiştirme miktarı) 10.5 m'dir (Şekil 6). 18.12.2018 öğleden sonra ve 19.12.2018 sabahına dek geçen sürede ölçülen toplam yağış miktarı ise 29.4 kg/m<sup>2</sup>'dir (Şekil 6).

Şekil 6. Dokuz ölçüm istasyonundan alınmış katlamalı yerdeğiştirme hareketlerinin zamana bağlı değişimi ve bu ilişkinin günlük yağış verileriyle deneştirilmesi

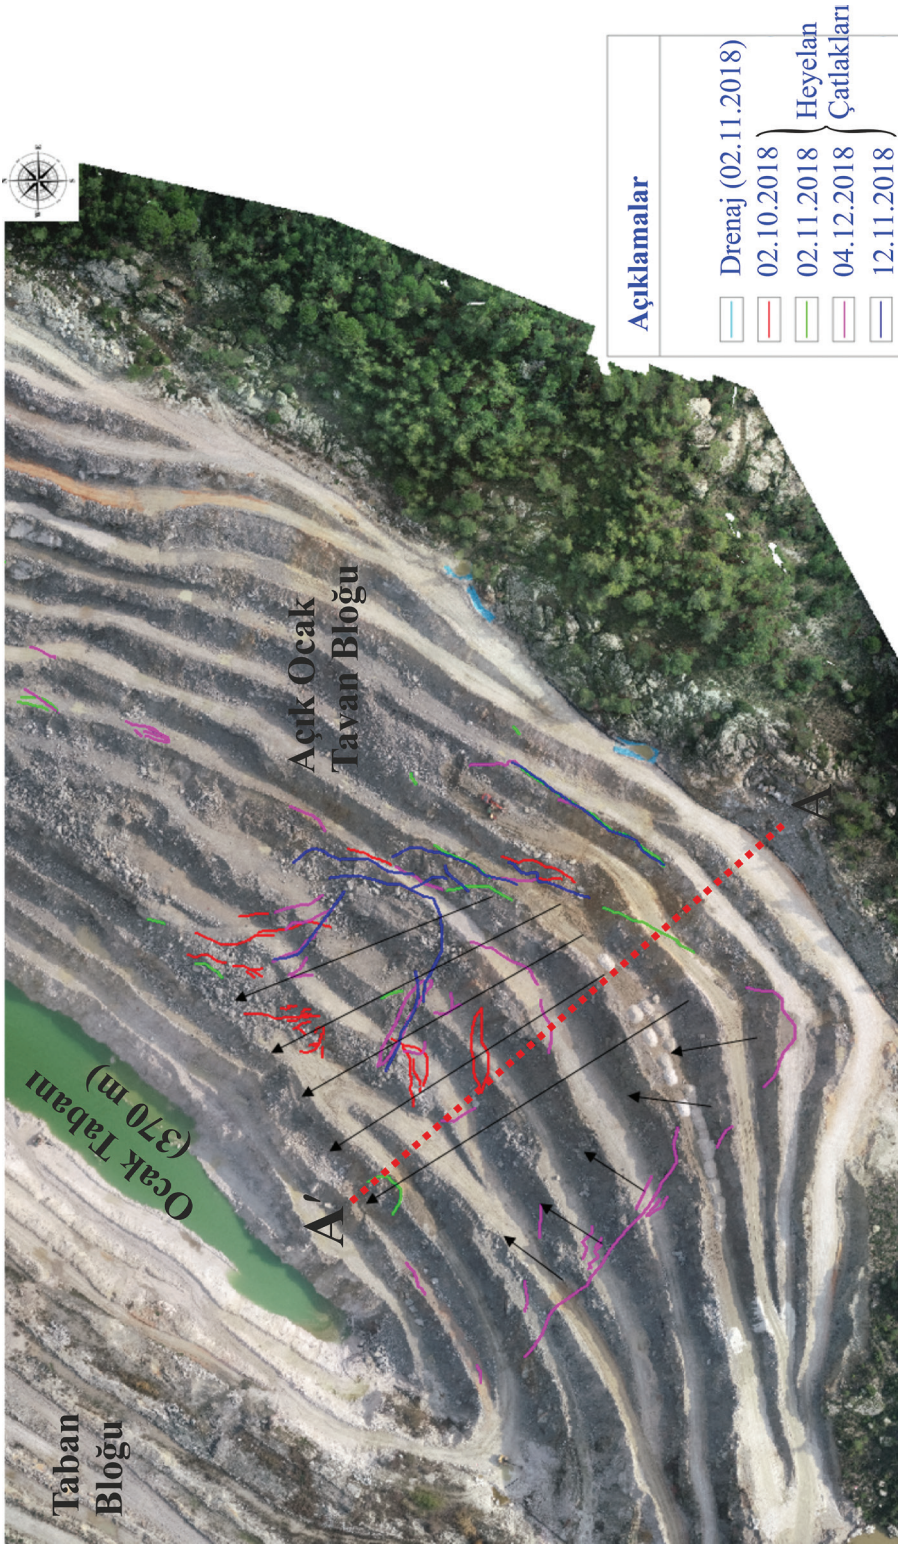
Şekil 7. Kaymadan önceki heyelan sahasının kırıklık haritası. Ölçümler dört farklı tarihte alınmıştır.

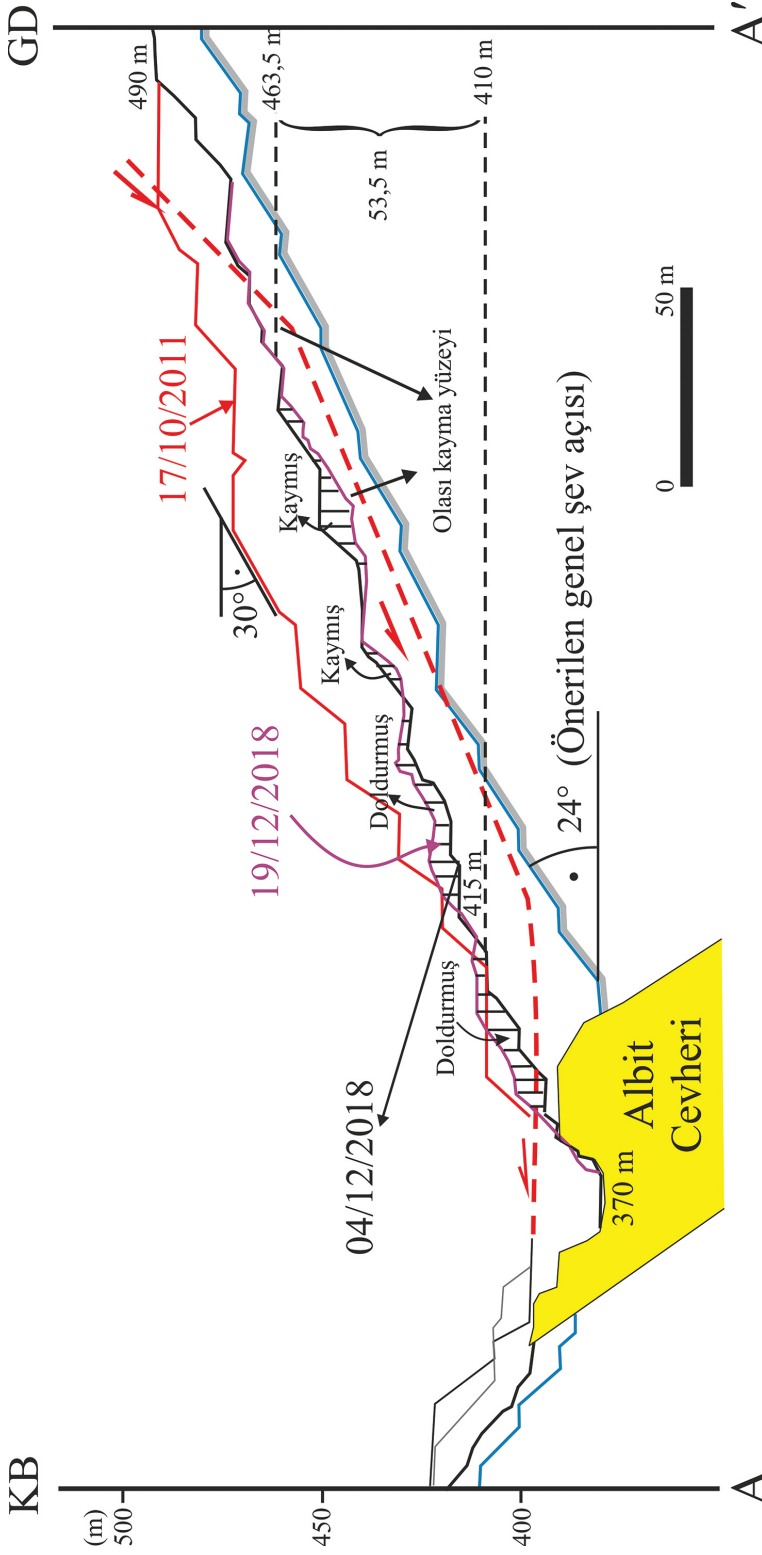
kesim noktaları arasındaki yükseklik farkı ( $h_1-h_2 = 53.5$  m) 53.5 m' dir ve bu değer heyelan etmiş kütlelerin gerçek yüksekliğidir. Çünkü 04.12.2018 öncesindeki topoğrafyaya ait malzemeler gerek inceleme kazıları gerekse de cevher üretimine yönelik dekapajla (overburden removal) alınmıştır. Ekim 2011'de meydana gelen gerilme çatlaklarının yer aldığı şev üst yüzeyi de dikkate alındığında bu yükseklik ( $490-410= 80$  m) 80 m'ye erişmektedir. Stabilité analizleri sonucu önerilen nihai şev açısı (final overall slope angle)  $24^\circ$  dir. Ancak 2011 yılında (17.10.2011-birinci dekapaj çalışması) üretime  $30^\circ$  genel şev açısında başlanmıştır (Şekil 8). Bu durum, şev gerisinde ilk kez gerilme çatlaklarının oluşmasına neden olmuştur. 01.01.2018'de gerçekleştirilen dekapajla (ikinci dekapaj çalışması) genel şev eğimi artırılmış ve şev gerisinde ikinci kez gerilme çatlakları oluşmuştur (Şekil 9). 04.12.2018'de alınan topoğrafik kesitten (üçüncü dekapaj çalışması sonunda) genel şev açısının  $25^\circ$ 'ye eriştiği anlaşılmıştır (Şekil 9). Cevher üretimine yönelik şev topuğunda kazı 14.12.2018'de yapılmış ve genel şev açısı daha da arttırılmıştır. Böylece, 415 m kotuyla o günkü ocak tabanı (384 m) arasındaki şev kesiminde ( $H=31$  m) genel şev açısı  $33^\circ$  ye çıkmıştır (Şekil 9). Topukta şev açısının artması, genel şev açısını da arttırarak önerilen sınır değer ( $\alpha = 24^\circ$ ) üzerine çıkmasına neden olmuştur (Şekil 9). Bu durum, 19.12.2018'de meydana gelen ana heyelanı tetiklemiştir ve yoğun yağışlarla birlikte heyelanın oluşum nedenlerinden biri olarak ortaya çıkmıştır.

Şekil 8. 17.10.2011, 01.01.2018, 04.12.2018 ve 19.12.2018 tarihlerinde A – A' hatı boyunca alınmış topoğrafik kesitlerin çakıştırılması ve olası kayma dairesinin konumu (Maksimum kayma derinliği: 17 m).

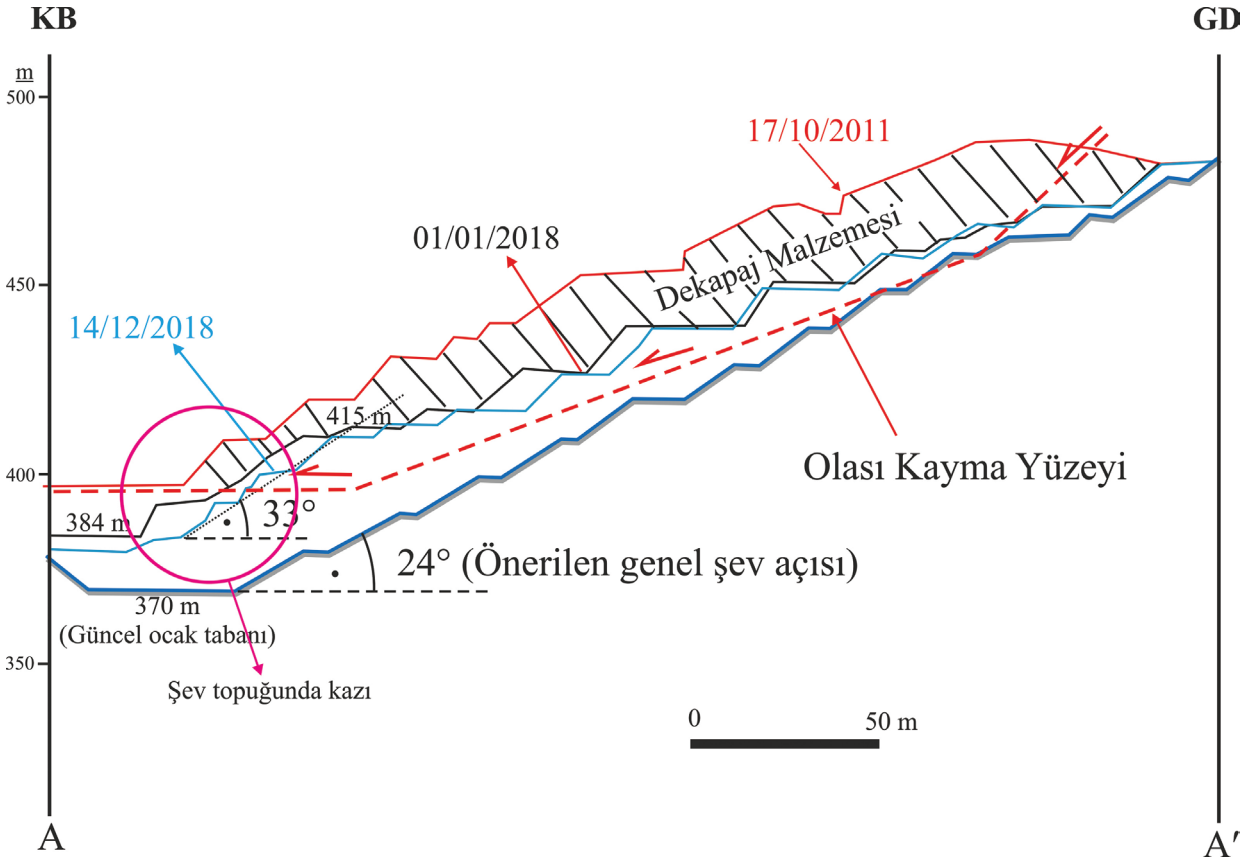
Açık ocak işletmesinde 19.12.2018 tarihinde iki düzlemlili kayma yenilmesi şeklinde bir mekanizmaya sahip büyük ölçekli bir heyelan meydana gelmiştir (Şekil 8 ve 9). Heyelan hareketi 410 ve 490 m kotları arasında yer alan sık çatlaklı, ayrılmış gnaysları etkilemiştir. Heyelan öncesi başlangıç aşamasında şev tepesinde ve basamaklarda meydana gelen gerilme çatlakları ve yüzeyel dökülmeler (heyelan başlangıç tepkisi safhası), daha sonra heyelanın şev topuğuna yakın kesimlerindeki kademelerde meydana gelen kabarmalar (heave) ve nihayet kaymanın meydana geldiği an aşama aşama fotoğraflanarak belgelenmiştir (Şekil 10, 11 ve 12). Kaya şevlerinde zamana bağlı deformasyonlar üç belirgin aşamadan geçer. Birinci aşama olan başlangıç tepkisi safhası, kazı nedeniyle kütlede meydana gelen gerilme değişimlerini kapsar ve kayaç kütlelerinin dilatasyonu veya gevşemesi ile sonuçlanır (Martin, 1993). Heyelan hareketiyle ilgili en önemli belirteç; kayma öncesinde yüzeyde gözlenen gerilme çatlaklarının yanısıra şev topuğuna yakın kotlardaki kabarmalar ve küçük ölçekli yer değiştirmelerdir.

Şekil 9. 01.01.2018'de yapılan inceltme kazısı ve 04.12.2018'de şev topuğunda üretim amaçlı yapılan dekapaj çalışmaları sonucu şev eğiminin artması.

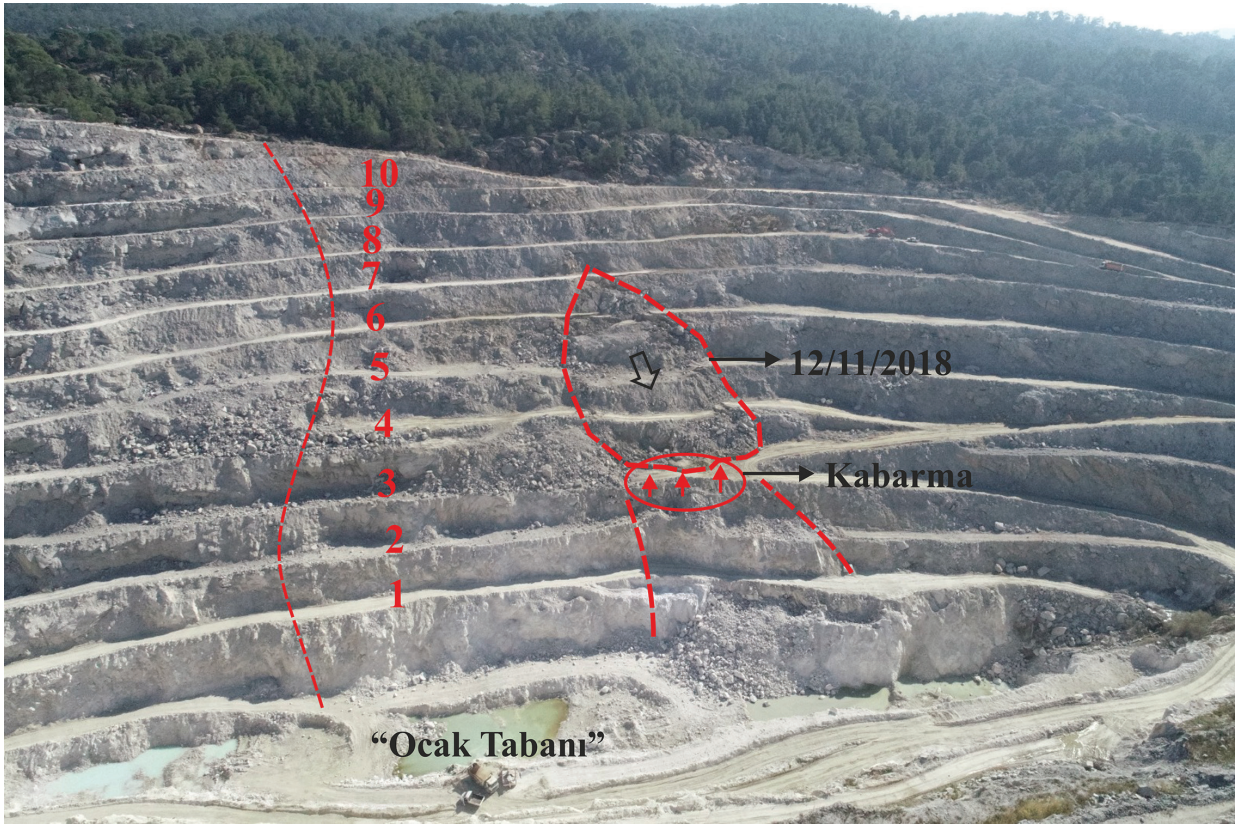
accumulation) açık ocakta 410 m kademesinde başlayarak hafifçe artan yer değiştirmelerle şev yukarısına doğru ilerlemiştir (Şekil 10). Bu aşamada günde 1 cm–5 cm seviyesinde yer değiştirmeler ve şev topuğunda kabarmalar şeklinde deformasyonlar gözlenmiştir (Şekil 10). Makaslama deformasyon birikimlerinin şev tepesine erişmesi, kayma yüzeyinin oluşması (Şekil 11 ve 12) ve büyük yer değiştirmelerin gelişmesi şev topuğundaki örselenmeye bakılarak anlaşılmıştır. Son aşamada, yenilen kütle şevden kayarak uzaklaşmıştır (19. 12. 2018).

Şekil 10. Yenilme öncesindeki ilk şev deformasyonları ve 12.11.2018'de meydana gelen öncü-küçük heyelan (1, 2, 3, ..., 10: şev kademeleri).

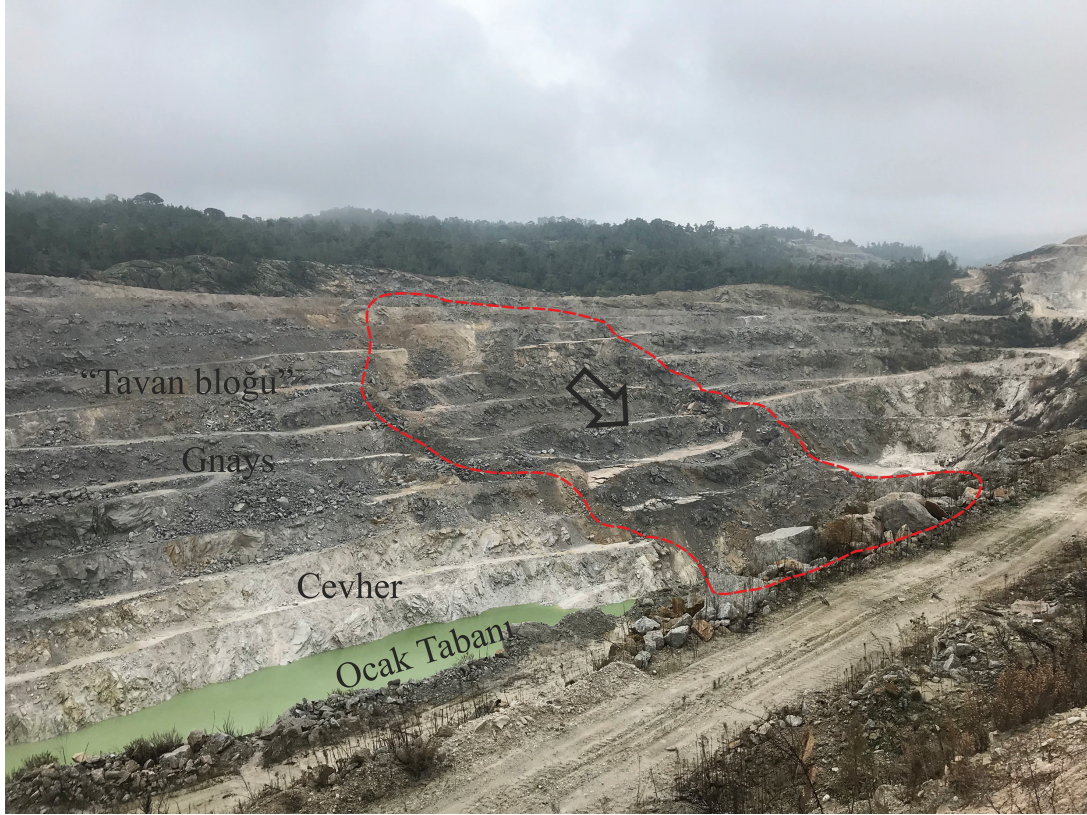
Şekil 11. Kayma yüzeyinin şev topuğunda gnaysı kesmesi (cevheri kıramamıştır).

makaslamaları kapsamaktadır. Kayma dairesinin zayıf kaya kütlesi özelliğindeki gnaysları kestiği, göreceli yüksek dayanıma sahip cevheri kesmeden, dokanaktan ilerlediği belirlenmiştir.

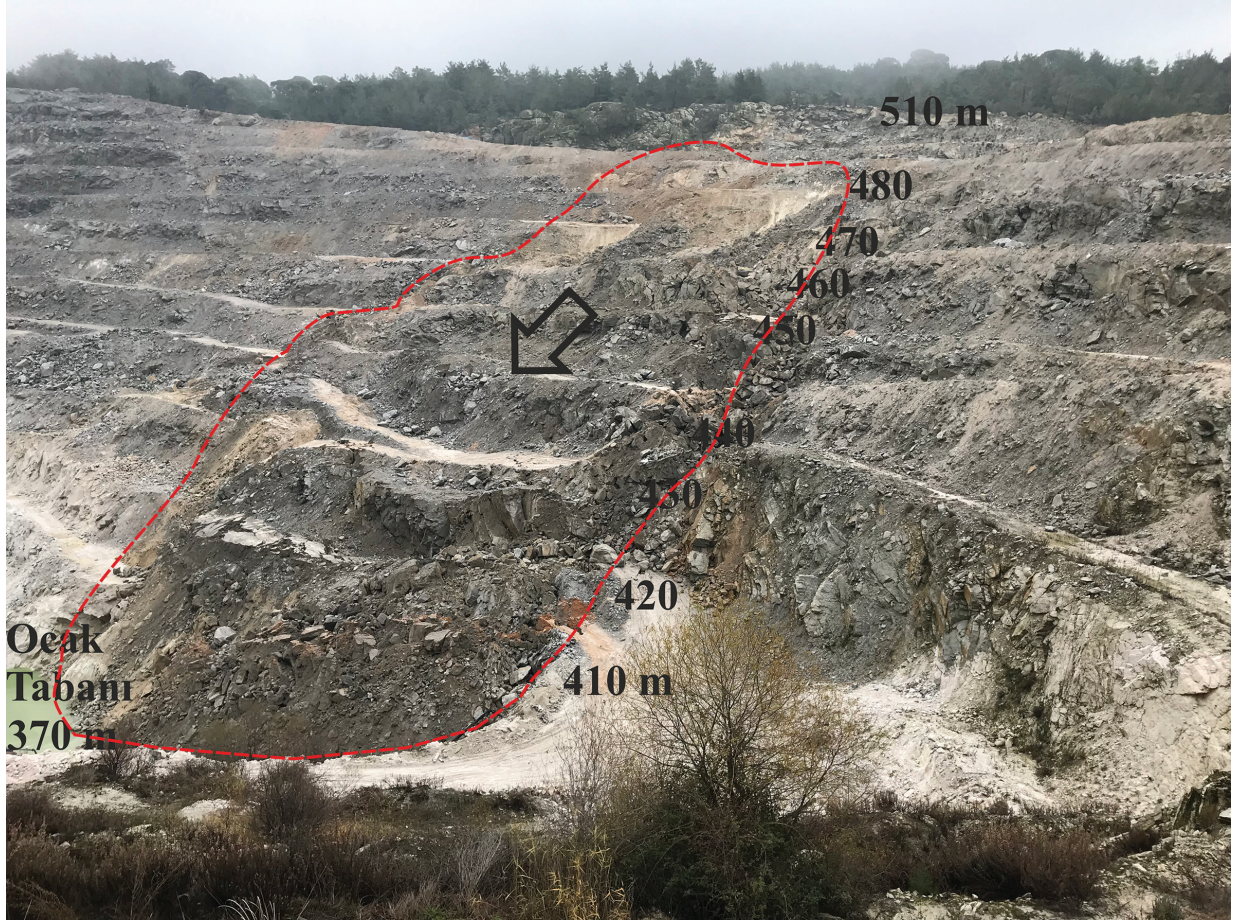
Şekil 12. Heyelan sonrası oluşan topoğrafya (19.12.2018, sabah: 7:30).

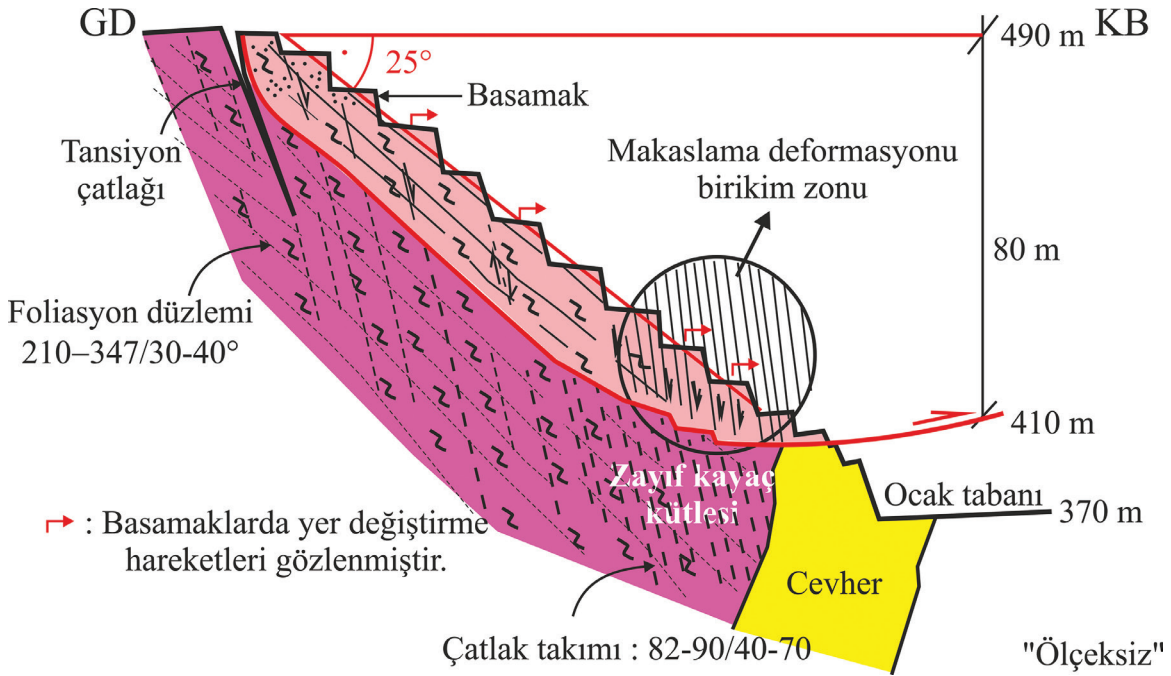
Şekil 13. Şev yüzeyine yaklaşık paralel konumdaki foliasyon düzlemlerinin şev topuğuna yakın kesimlerinde çatlaklı yapı oluşturması ve sığ derinlikte foliasyon kontrollü yenilme yüzeyi (Dairesel ve düzlemsel makaslama yenilmeleri).

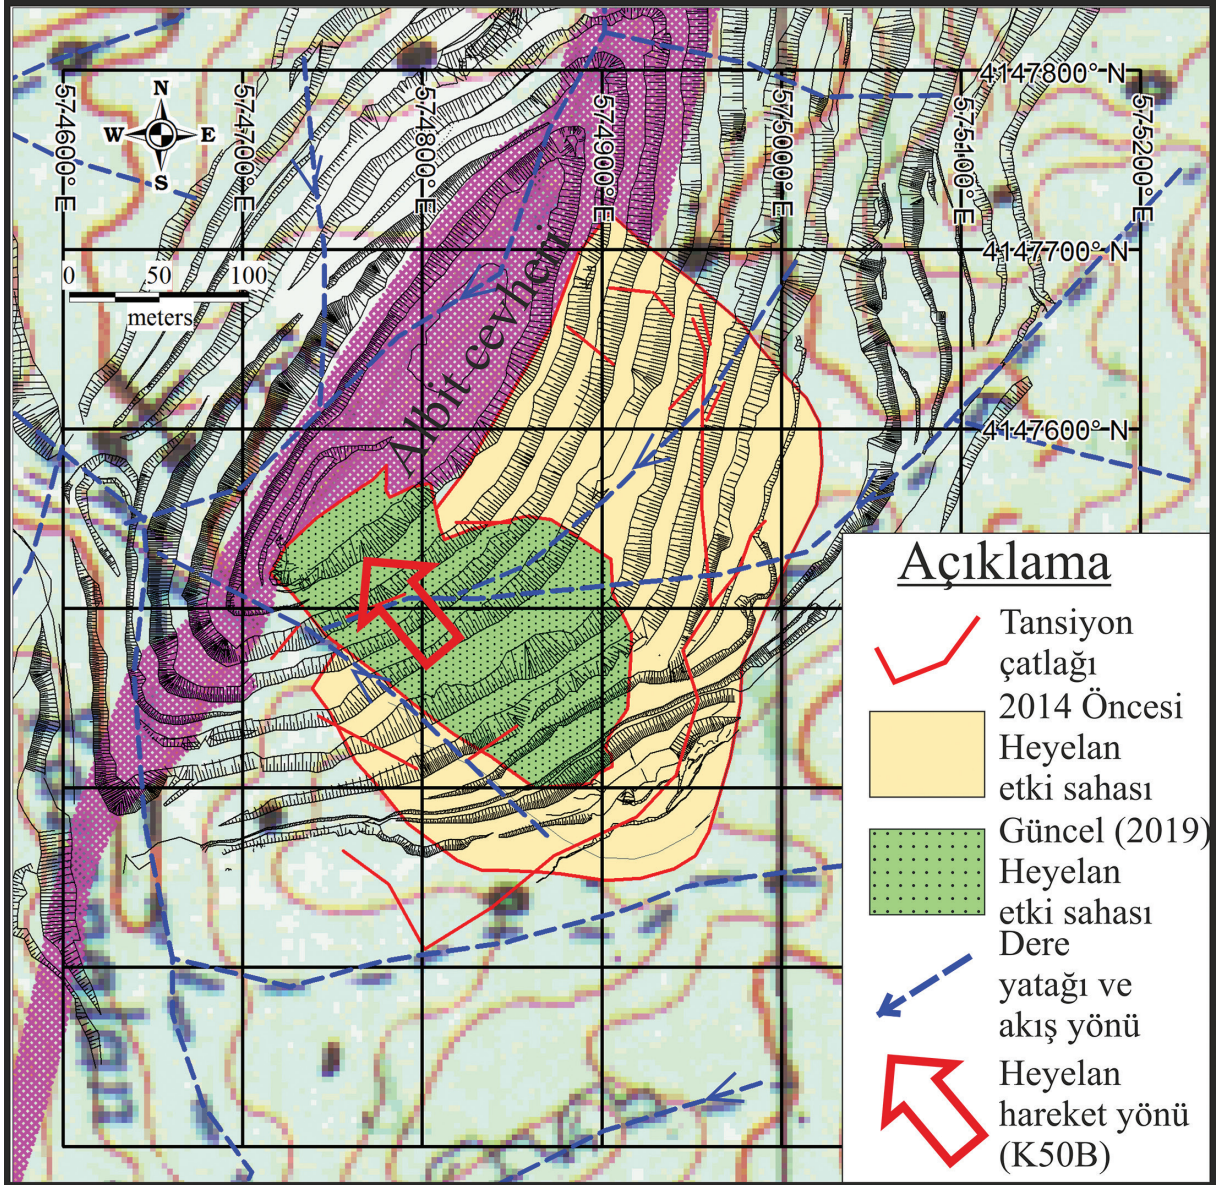
2014 yılında açık ocakta heyelan potansiyeline sahip topoğrafyanın yüzey alanı 62800 m<sup>2</sup>, 19.12.2018'de gerçekleşen heyelanın yüzey alanı ise 21040 m<sup>2</sup> olarak MapInfo Professional 8.0 (2000) yazılımı kullanılarak ölçülmüştür. Bu alanların konumları ve koordinatları Şekil 14'te sunulmuştur. 2014 ile 2018 yılları arasında şev kazısıyla 41760 m<sup>2</sup> lik alan cevher üretimine yönelik olarak alınmıştır. Heyelanın yüzey alanı 2014'te öngörülen potansiyel heyelan sahasının üçte biri kadardır. Bunun nedeni, 01.01.2018 ve 04.12.2018 tarihlerinde gerçekleştirilen ikinci ve üçüncü dekapaj çalışmaları ve şev yüksekliğini azaltmaya yönelik inceleme kazılarıdır.

Potansiyel heyelan alanı, K-G yönünde şev kademelerine paralel uzanmış bir görüntü vermiştir (Şekil 14). Alanın tamamı eski dere yataklarının denetimi altındadır. 19.12.2018'deki heyelanın nedenlerinden biri olan ana dere, heyelanın kayma yönünde (K50B) bir uzanımına sahiptir ve heyelanın GB kanadını oluşturmuştur. Ana derenin kollarından biri şev kademelerine paralel uzanırken diğeri, kademeleri dar açı yapacak şekilde kesmektedir. Bu veriler, 2014'deki açık ocakta yan yana iki adet potansiyel sahanın varlığına işaret etmektedir. Biri ana derenin akış yönünde diğeri ise, ana dereyi besleyen iki kolun denetimindedir.

Şekil 14. Potansiyel ve gerçek heyelan sahalarının yüzey alanlarının karşılaştırılması.

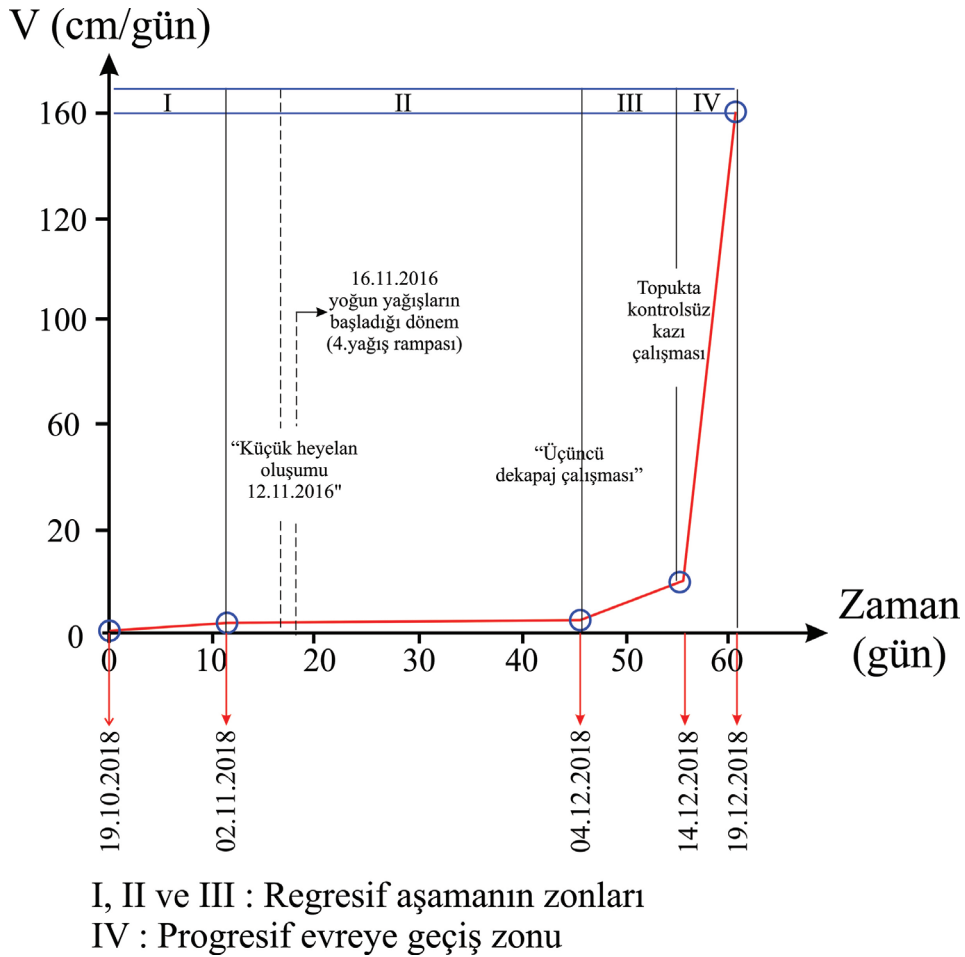
tarihten itibaren ivmelenerek artmıştır (Şekil 15). Şevdeki önemli deformasyonlar 14.12.2018 tarihindeki kontrolsüz topuk kazısıyla başlamış ve o tarihten itibaren şev hareketleri progresif yenilme durumunu yansıtmıştır (Şekil 15).

Herhangi bir açık ocakta yer alan bir şevdeki koşullar başlangıçta regresif durumu yansıtırken daha sonra progresif aşamaya geçebilir. Doğal olarak, progresif duruma geçmek için sabit hızla sürekli durum devam ederken kayda değer bir yer değiştirme hareketinin gerçekleşmesi gerekmektedir. Şevde kayda değer yer değiştirme hareketi 14.12.2018'de cevher üretimine yönelik topukta gerçekleştirilen kontrolsüz kazı ile başlamıştır. Böylece, şev eğimi artmıştır. Buna ek olarak, 17.11.2018 itibarıyla yılın en yağışlı dönemi başlamıştır (Dördüncü yağış rampası). Üçüncü dekapaj çalışmasıyla (04.12.2018) 14.12.2018 (topuk kazısının yapıldığı gün) tarihleri arasında toplam bileşke hareket miktarı 100 cm artmıştır ve hareketin hızı 10 cm/gün olarak belirlenmiştir. 14.12.2018 tarihinden sonraki beş günlük zaman aralığında SMP-060 noktasında hareketin hızı 160 cm/gün olarak elde edilmiştir (Şekil 15).

Şekil 15. Şev hareket hızı ve zaman arasındaki ilişki (14.12.2018'den önce şev deformasyonları sabit hızda ilerlemiştir ve daha sonra kayan kütle ivmelenmiş veya aktive olmuştur).

Özellikle cevher üretimine yönelik şev topuğunda yapılan kazıların genel şev açısını aşmayacak şekilde yapılmasını zorunlu kılmaktadır. Bu nedenle, şev kazılarıyla ilgili uygulamalarda açık ocak mühendislerinin daha duyarlı davranmaları (hassas nivelman ölçümleri yapılarak kazıya başlanmalıdır) gerekmektedir.

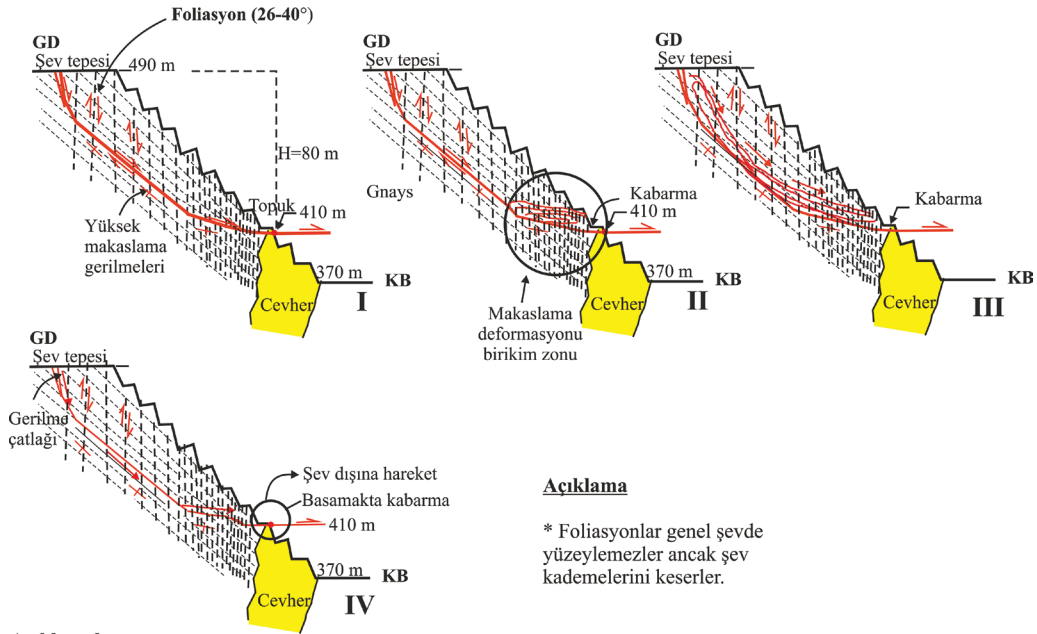
Foliasyon düzlemleriyle çatlakların yaklaşık birbirine dik olması şevdeki blok oluşumunu sağlamaktadır (Şekil 16). Foliasyonların genel şev yüzeyine yaklaşık paralel olması, genel şev kaymasının meydana gelmesini kinematik olarak mümkün kılmaz ( $\alpha_{foliasyon} \geq \alpha_{overall}$ ). Diğer taraftan, madencilik faaliyetleri nedeniyle (topukta yapılan hafriyat sebebiyle) oluşan gerilme artışları, şev tepesinden (gerilme çatlakları oluşumu) şev topuğuna (kabarma meydana gelmesiyle) transfer olur. Bu transferin sağlanmasında foliasyonlar etkin rol oynar. Sonuçta; şev topuğunda yer alan kayaç kütlesi daha kırıklı/sık çatlaklı hale gelir ve topukta makaslama yer değiştirmelerinin meydana gelme eğilimini artırır.

Şekil 16. Heyelanın öncesinde açık ocak albit madeninde oluşan şev deformasyonlarının aşamaları.
