Ahmet APAYDIN, Orhan TANER, Tayfun KAVAKLI, Beyhan GÜNER
Devlet Su İşleri, V. Bölge Müdürlüğü, Ankara

Kum-çakıl ocaklarının doğal çevreye; özellikle yeraltısuyuna olumsuz etkilerine çarpıcı bir örnek: Mürted Ovası (Ankara)

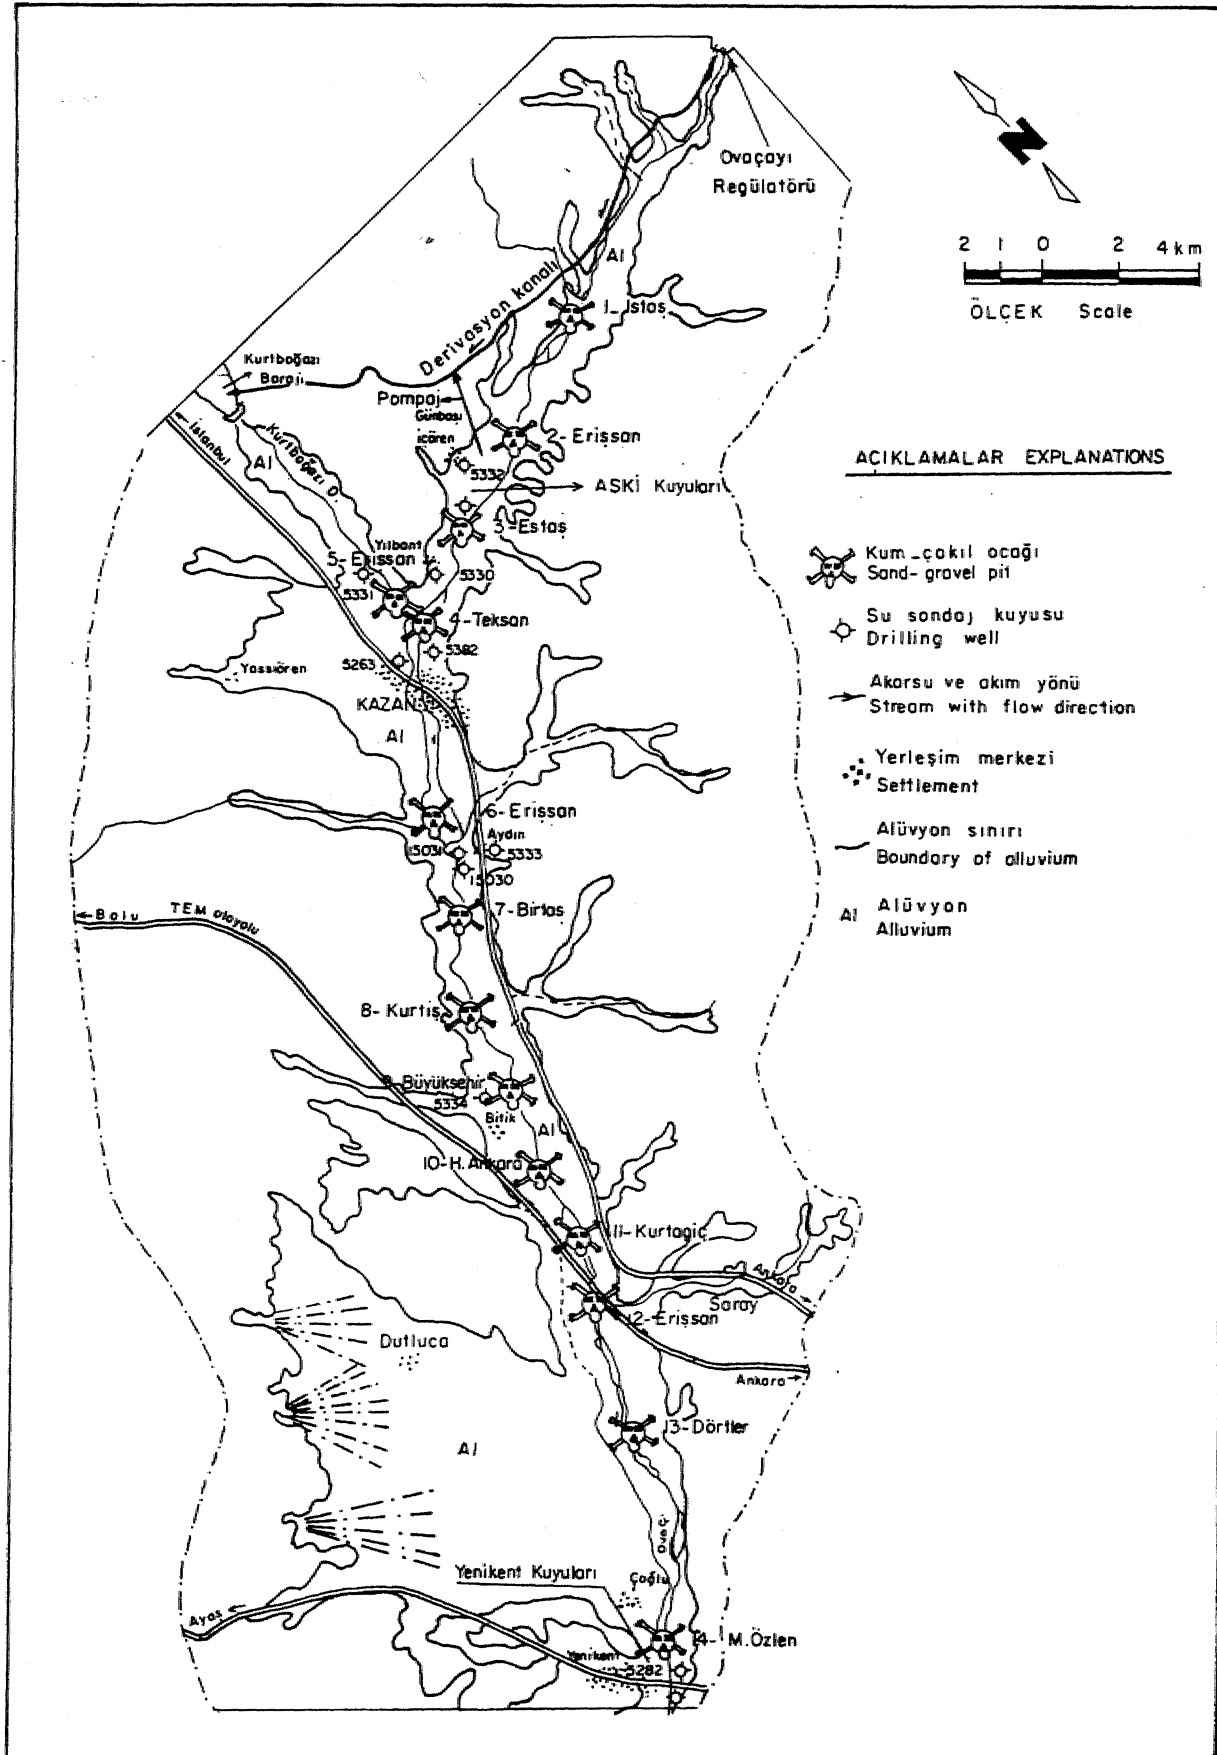
Şekil 2. MBrtd cvasımdaki kum-çakıl ocaklarının dağılımı haritası.

Ovaçayı regülatörünün, menbama Jandarma Genel Komutanlığı, Ankara Btıyüksbeir Belediyesi ve şahıslara ait 2 adet ocaktan başka» mansaptaki Minted ovasında faaliyet gösteren birçok kum-çakıl ocağı bulunmaktadır. Ovanın mansabındaki Zir boğazından menbadaki Ovaçayı regülatörü ve Kortboğazı barajı arasında neredeyse hiç boşluk kalmamış, alüvyonun yaklaşık yansı kemirilerek ortadan, kaldırılmıştır.

Kum-çakıl ocaklarının faaliyetleri sonucu, bugün alüvyon çoğu yerde 15 m derinliğe kadar kazılmış; 50450 m olan doğal, yatak genişliği 1-1.5 km'ye çıkmıştır...

2- Ovadaki yeraltısuyu rezervinin, korunması ve kum-çakıl ocaklarının doğal çevreye verdiği zararların, bir ölçüde engellenmesi için, ovaçayı regülatörü ve Kuriboğazi 'barajı Üe Zir boğazi arasındaki bitin ruhsatlar iptal edilerek ocakların faaliyetlerinin, acil olarak durdurulması ve ovada ıslah çalışmalarının bir' an önce başlatılması gerekmektedir.

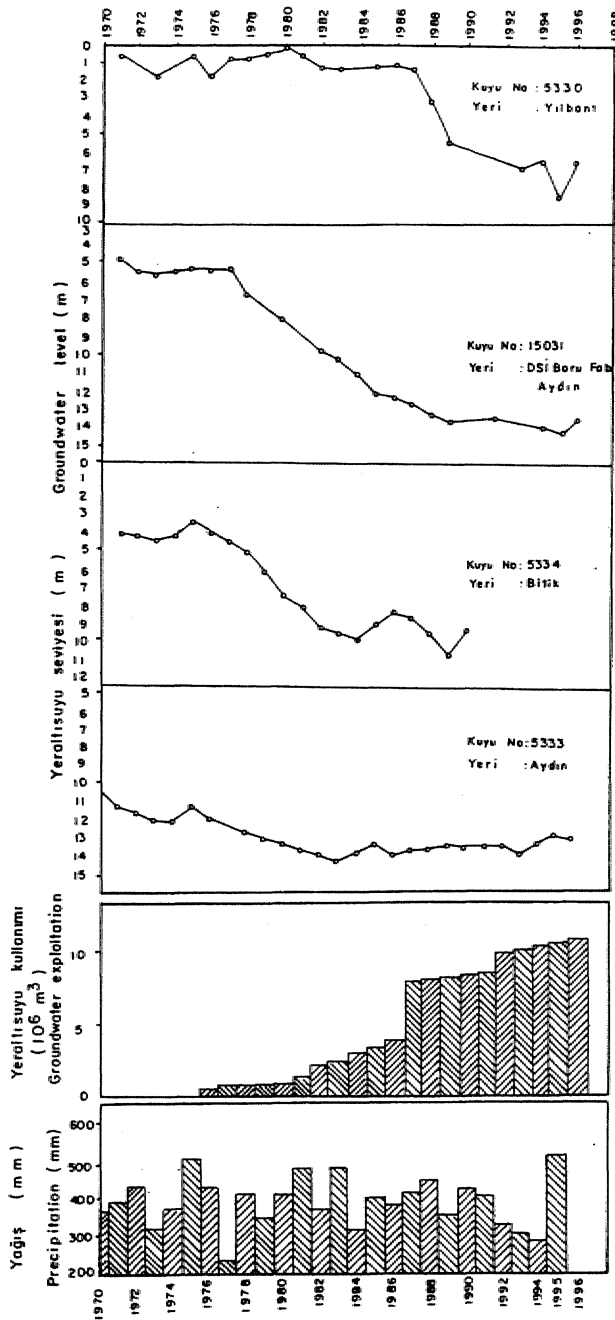
Şekil 3. Yâkrsra göre Mârted cwastnck yağış ve yeraltısuyu kullanım değerleri ile yeraltısuyu seviyesindeki değişimler»

Mürted ovasındaki. kum-çakıl ocaklarının yoğun faaliyetleri sonucu, yeraltısuyu taşıyan alüvyonun büyük, bir bölümü kazılarak alınmış, yeraltısuyu açığa çıkarılarak büyük; göller oluşmuştur, özellikle kazı faaliyetlerinin arttığı, son 10-15 yılda ovadaki yeraltıseyy seviyesinde aşın düşümler olmuştur. Ocakların yakınındaki, kuyulardaki seviye düşümü daha belirgindir.

1970*li yılların başlamada alüvyondaki yeraltısuyu seviyesi ortalama 2-5 m. iken, bugün yer yer 10-15 m derinliğe kadar düşmüştür (Seki 3). Alüvyonun kemirilmesinin yanı sıra, kazılar sonucu oluşan geniş yeraltıseyy gölleri ve sızlıklardan meydana gelen buharlaşma-terleme kayıpları da yeraltısuyu seviyesinin alçalmasına katkıda bulunmakta; kuyu verimlerinde azalmalara neden, olmaktadır.

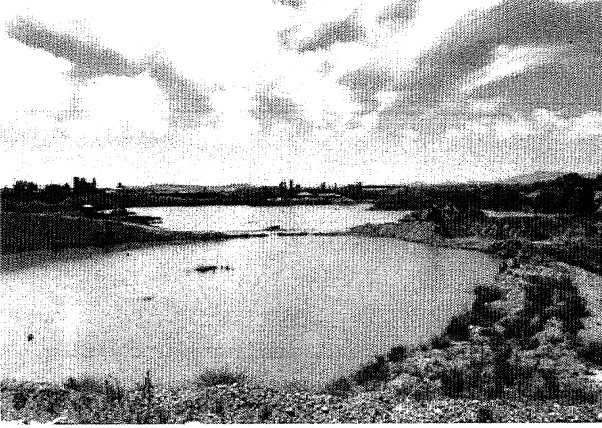
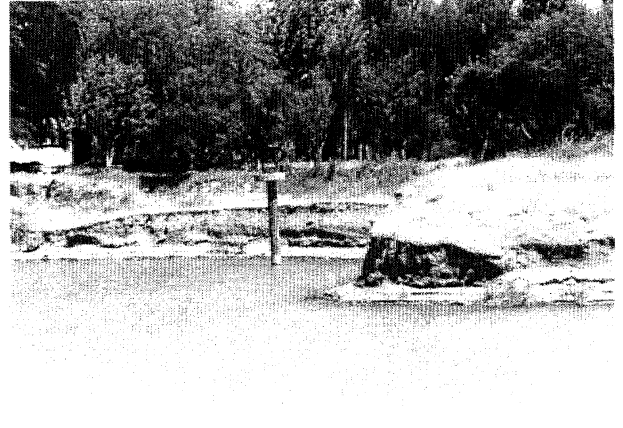
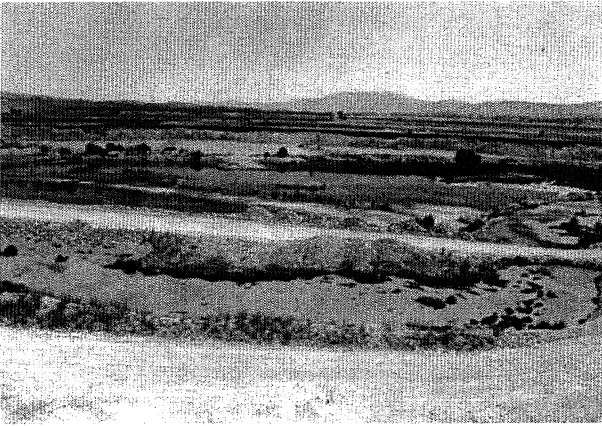
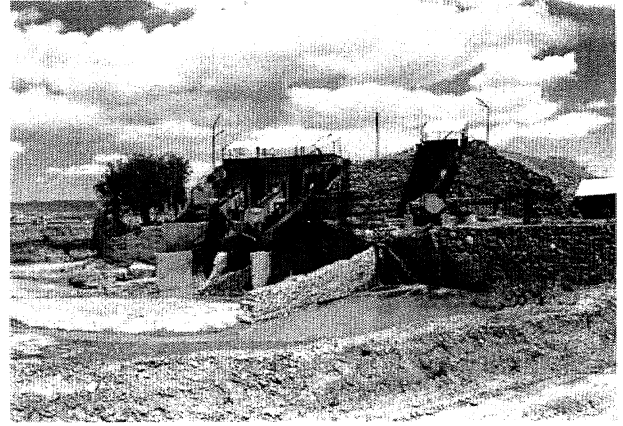
Ovanın, nedereyse tamamının, doğal görünümü bozulmuştur. Açılan geniş boyutlu çukurlar., »azlık, ve göller, malzeme yığınları, tahrip edilmiş tarım alanları, kesilmiş ağaç kökleri çok çirkin, görüntüler vermektedir'.

(Kum-Çafal Ocakları ve gözlenen olumsuz gelişmelere ait fotoğraflar)
