**VAN DEPREMLERİ
(Tabanlı-Edremit)
RAPORU**

VAN DEPREMLERİ (Tabanlı-Edremit) RAPORU

Kasım 2011

JEOLOJİ MÜHENDİSLERİ ODASI YAYIN NO: 110

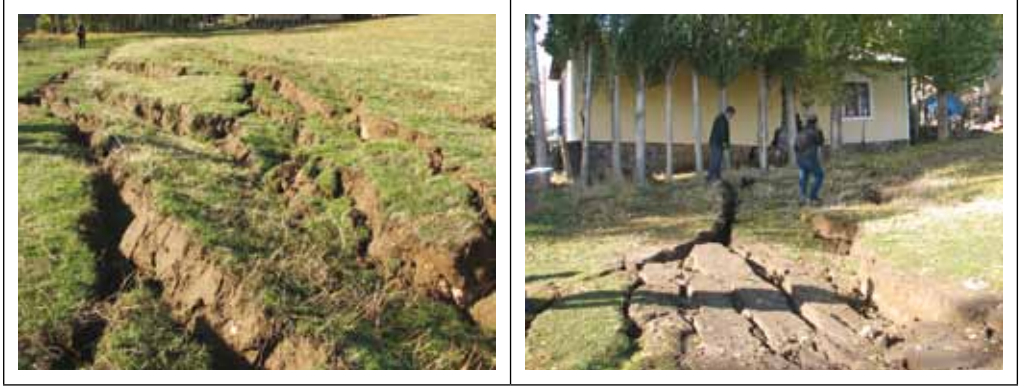
Şekil 10. Çelebibağ beldesi kuzeyinde (L1a) gelişen heyelan/yanal yayılmayı gösteren arazi fotoğrafları. Çatlaklar arasında kalan blokların çatlak yüzeylerine ters yönde eğimlendiğine (geriye doğru çarpılma) dikkat ediniz.

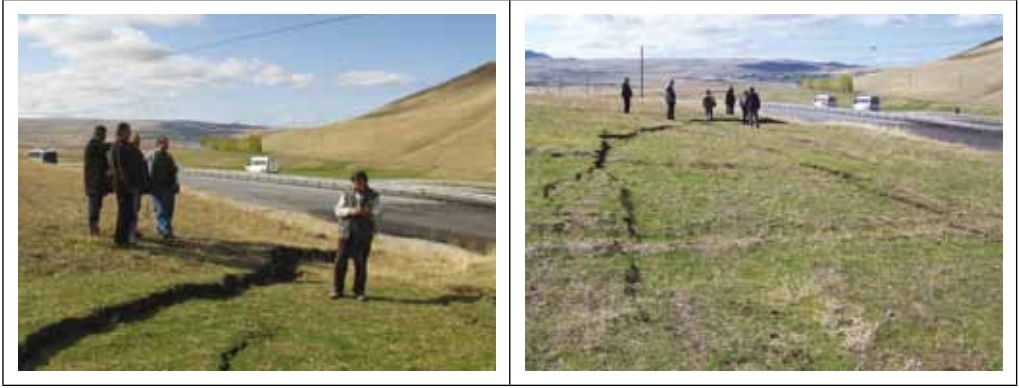
Benzer heyelan yapıları Gedikbudak ve Göllü köyleri çevresinde saptanmıştır (Şekil 11). Gedikbudak heyelanı $K70^\circ D$ uzanımlıdır ve Van-Erciş karayolunda deformasyona neden olmuştur.

Şekil 11. Gedikbulak çevresinde gelişen yanal yayılmayı gösteren arazi fotoğrafları.

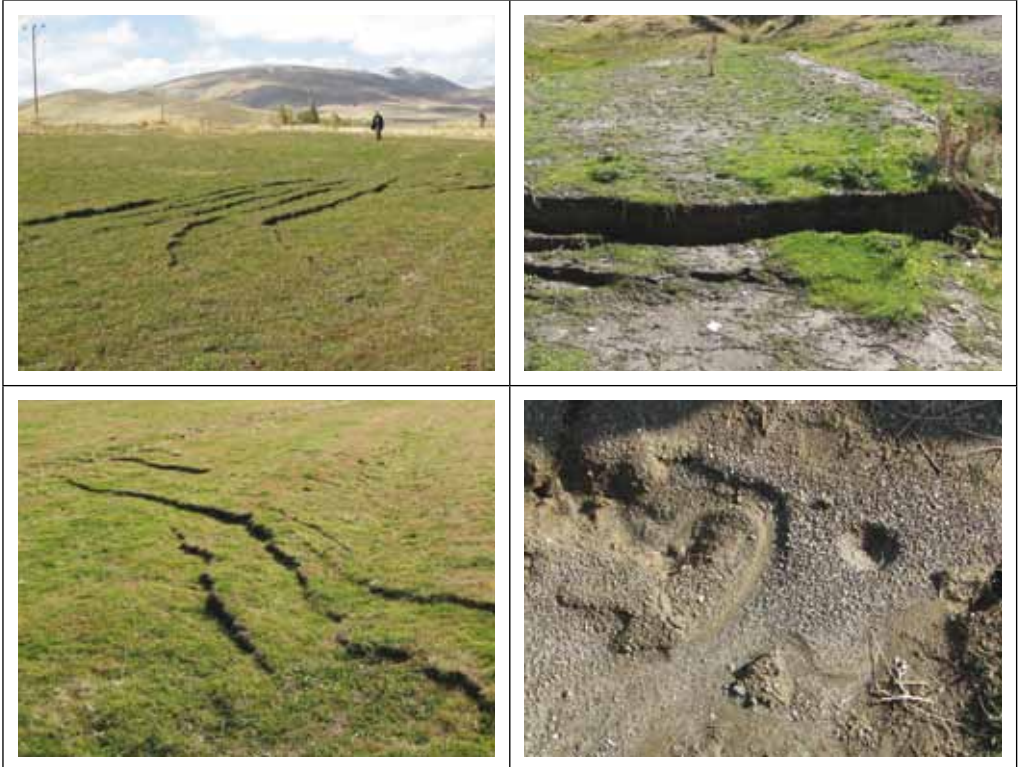
Göllü çevresindeki heyelan ise $K50^\circ B$ uzanımlı ve KD'ye eğimli listrik bir geometriye sahiptir. Alaköy çevresinde 50 metre çaplı dairesel bir çöküntü alanı gözlenir (Şekil 12). Burada sıçramalı bir yapıya sahip olan kavisli çatlaklar boyunca normal fay geometrili açılmaların yanı sıra, ters fay geometrili sıkışma yapıları da gelişmiştir. Açılmalı yapılar boyunca değişik boyutlu sıvılaşma gözlenir.

Şekil 12. Göllü ve Alaköy çevresinde gelişen yanal yayılma ve sıvılaşma yapılarına ait arazi fotoğrafları. Sol üst fotoğrafta gelişen dairesel çatlaklar yüzeye çıkamayan sıvılaşma yapısının varlığına işaret eder. Sol alt fotoğrafta yanal yönde devamsız ters fay geometrisi sunan yüzey deformasyonları gözlenmektedir. Sağ üst fotoğrafta gelişen normal fay geometrili deformasyonları ve sağ alt fotoğraftaki sıvılaşma yapıları bölgede gelişen yanal yayılma ve sıvılaşmanın değişik doğrultulu oturma yapılarıyla sonuçlandığını göstermektedir.

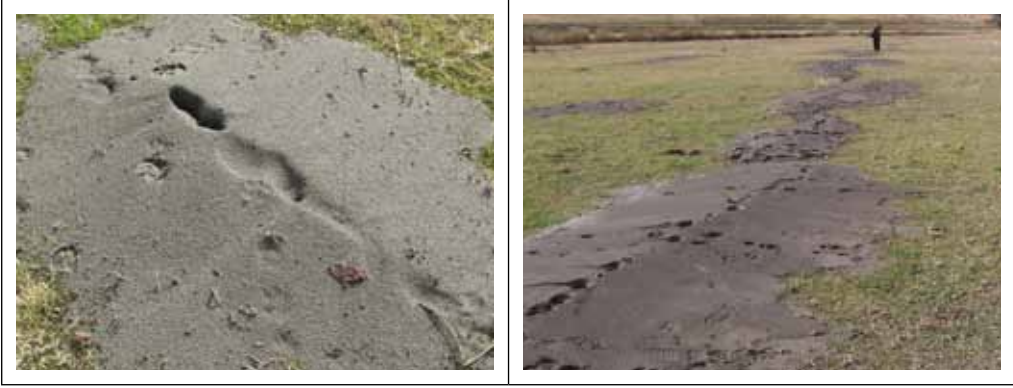
Benzer sıvılaşma yapıları 0347348/427349 koordinatlarında Topaktaş-Arisu-Dibekdüzü köylerinin de içinde olduğu Karasu Çayı taşkın ovası boyunca geniş düzlük alanda yaygın olarak gelişmiştir; bu bölge karakteristik sıvılaşma yapıları için tip alan niteliğindedir (Şekil 13). Suya doymun zemindeki sıvılaşma yapıları K-G ve K20° - 60° B doğrultulu zonlar boyunca dizilmiştir. Sıvılaşan malzeme koyu gri renkli orta-kaba kum boyutundadır. Sıvılaşan malzeme belirli kum konisi oluşturacak şekilde geliştiği gibi, çok sayıda kum konisinden oluşan birleşik bir kum volkanı veya belirli uzanımdaki bir çatlak boyunca çıkan kum yükseltisi şeklinde olabilir. Bu yapılar sismik olayın belirli bir büyüklüğün üstüne çıktığı durumlarda gelişir (Moretti vd., 1999). Örneğin, sıvılaşma ve kum volkanları ile dayklarının oluşabilmesi en azından 5.0 büyüklüğünde bir depreme işaret eder (Atkinson, 1984; Rodriguez-Pascua vd., 2000). Kum volkanlarının bir hat boyunca uzanması tabanda bir kum tabakasının olduğunu ve bu tabakadan belirli bir doğrultuda kum daykı şeklinde bir oluşumun geliştiğini göstermektedir. Bu gözlem, yapıların geliştiği alanın taşkın ovası olma özelliğiyle oldukça uyumludur.

Şekil 13. Topaktaş-Arisu-Dibekdüzü çevresinde gelişen sıvılaşma yapılarına ait arazi fotoğrafları. Soldaki fotoğrafta çizgisel çıkış merkezli tipik bir kum konisi, sağdaki fotoğrafta ise çizgisel çıkış merkezli kum konilerinin belli doğrultularda onlarca metre uzanım sunduğunu gösterir.

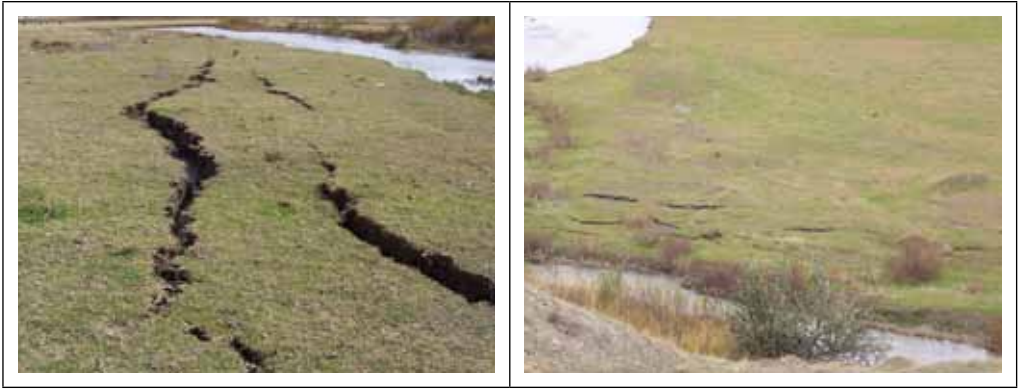
Yanal yayılma yapıları özellikle menderesli derelerin uç çubuğu ve taşkın düzlüğü bölümlerinde gelişmiştir (Şekil 14) . Birbirine paralel çatlaklar şeklindeki yanal yayılmaların genel uzanımları K-G ve K20° -60° B arasında değişmektedir.

Şekil 14. Topaktaş-Arısı-Dibekdüzü çevresindeki Karasu Çayı boyunca gözlenen yanal yayılmaya ait arazi fotoğrafları. Soldaki fotoğrafta yanal yayılma nedeniyle oluşan açık çatlaklar, sağdaki fotoğraf ise akarsuyun menderes yaptığı kavis içinde kalan taşkın düzlüğündeki birbirine paralel çatlaklardan oluşan yanal yayılmayı göstermektedir.

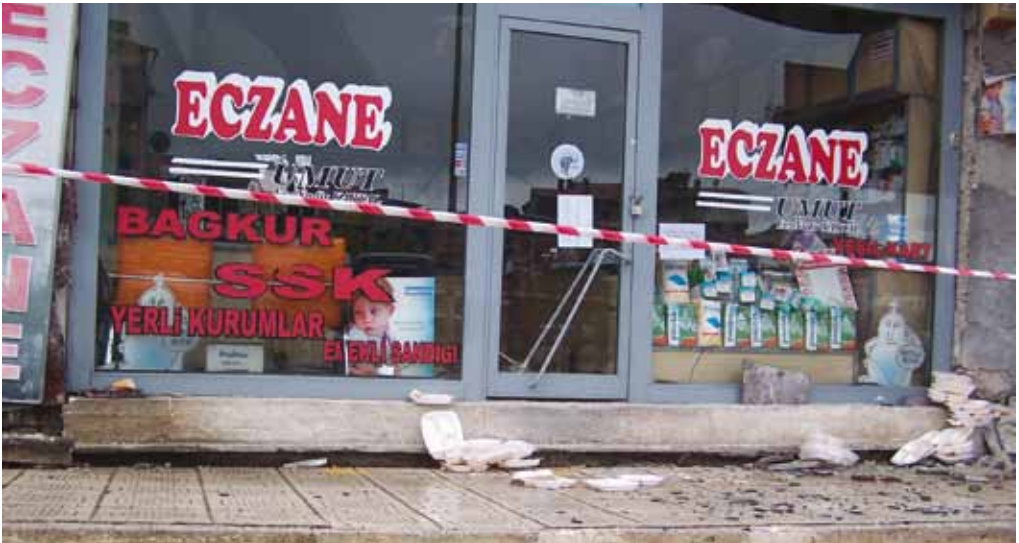
Oturma yapıları Erciş ilçesindeki hasar görmüş binaların temelleri etrafında gözlenmiştir (Şekil 15). Deprem merkez üstünün Tabanlı köyü olduğu düşünüldüğünde, yüzeydeki graviteye bağlı deformasyonlar Bardakçı-Gedikbulak arasındaki $K30^{\circ}-40^{\circ}$ D doğrultulu bir zon boyunca gözlenmektedir. Bunun yanında fayın tavan bloğu üzerinde $K50^{\circ}-60^{\circ}$ D uzanımlı genç çöküntü alanları (*crestal graben*) da bulunmaktadır. Bunlardan en büyüğü Karasu Grabeni Çitören köyünden Koçköy'e kadar uzanan 2–4 km genişliğinde ve 30 km uzunluğunda dar bir alandır (bakınız Şekil 6). Van depreminde Karasu çöküntüsünün güneybatı ucundaki Çitören, Topaktaşı, Arısı ve Tevekli köylerinde heyelan, yanal yayılma ve sıvılaşma gibi deformasyon yapılarıyla birlikte önemli ölçüde yıkım olmuş ve çok sayıda insan hayatını kaybetmiştir.

Şekil 15. Erciş ilçesindeki zeminde gözlenen oturma yapıları nedeniyle binalarda gelişen hasarlar. Yerdeki oturma nedeniyle kaldırım ile bina temeli arasında 5 cm'lik bir kot farkı oluşmuştur.

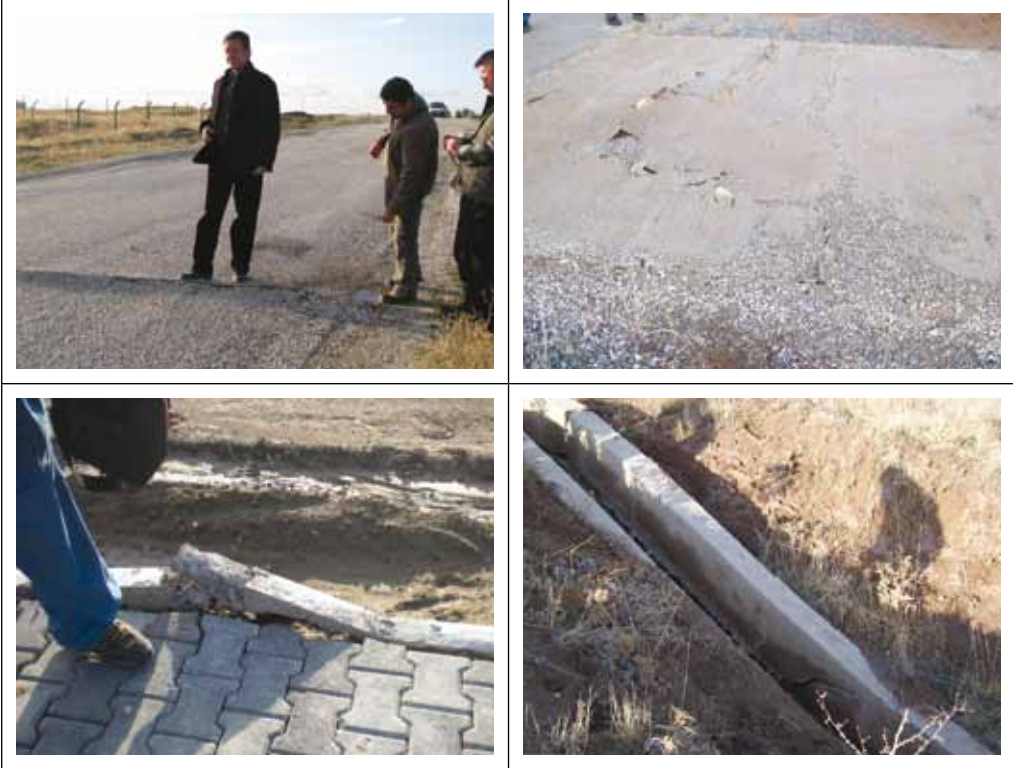
Van-Tabanlı depreminde tektonik streslere bağlı yapılar yükselme ve çökmeler ile uzunlamasına sırtlar şeklinde gelişmişlerdir. Yükselme-çökme yapıları bazı asfalt yollarda gözlenmiştir (Şekil 16). Bu yapılarla yakın yerlerde yoldaki asfaltta K30°-50°D uzanımlı antiklinal geometrili sırtlar gelişmiştir. Önemli bir bölümü asimetrik olan yapılar, güneye doğru tektonik taşınmayı yansıtacak bir geometriye sahiptir.

Şekil 16. 23 Ekim 2011 Van depremi sırasında gelişmiş olan antiklinal geometrili sıkışma yapıları. Sol üst fotoğraf asfalt yola dik gelişmiş sırt şeklindeki sıkışmayı, sağ üst fotoğraf eski hastane temelinde gelişmiş yanallı antiklinal geometrili deformasyonu, sol alt fotoğraf yol kenarındaki kaldırımda sıkışma nedeniyle gelişen kabarma ve kırılmayı, sağ alt fotoğraf aynı lokasyonda, yol kenarındaki kanalın alt ve üst kesiminde gelişen kırılmaları göstermektedir.

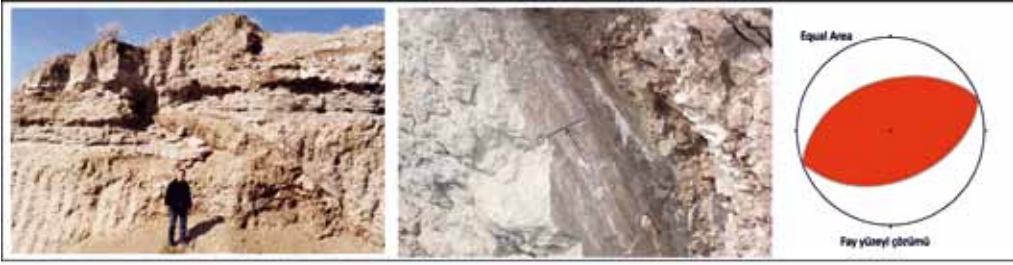
Şekil 18. YYÜ Yerleşkesi girişinde Geç Pleyistosen-Holosen birimlerini kesen ters fayın uzaktan ve yakından arazi görüntüsü ve fay yüzeyi çözümü. Soldaki fotoğrafta Üst Pleyistosen ile Holosen birimler arasındaki uyumsuzluk yüzeyi (kırmızı yatay çizgi) fay tarafından 90 cm ötelenmektedir. Ortadaki fotoğrafta fay düzlemi üzerindeki fay çizikleri fayın eğim atım hareketini, sağdaki şekil ise, arazide ölçülen kinematik verinin ters fay olduğunu göstermektedir.

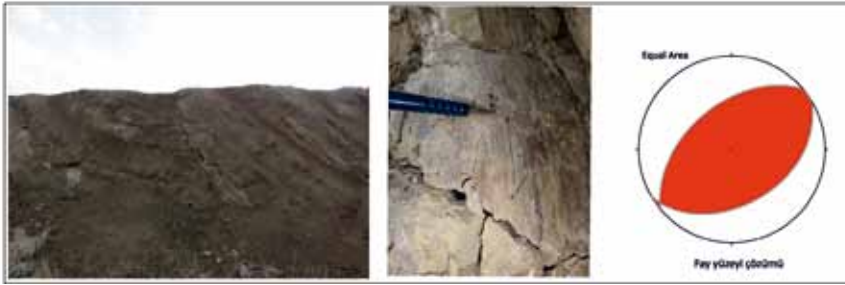
Benzer ters faylanmaya ait arazi yüzlekleri eski hastane temelini atıldığı 0351391/4274413 lokasyonunda da bulunur (Şekil 19). Bu lokasyonda Üst Pliyosen–Pleyistosen birimleri $K50^{\circ}D$ doğrultulu ve 51° kuzeybatıya eğimli sol yanal bileşenli ters bir fayla kesilmektedir.

Şekil 19. Pliyo-Kuvaterner birimlerini kesen ters fayın uzaktan ve yakından arazi görüntüsü ve fay yüzeyi çözümü. Soldaki fotoğraf aynı yöne eğimli Üst Pliyosen-Pleyistosen katmanlarının ters bir fayla kesilerek ötelendiğini, ortadaki fotoğraf fay düzlemi üzerinde eğim atımı belgeleyen fay çiziklerini, sağdaki şekil ise, söz konusu fayın sol yanal bileşenli ters bir fay niteliği taşıdığını göstermektedir.

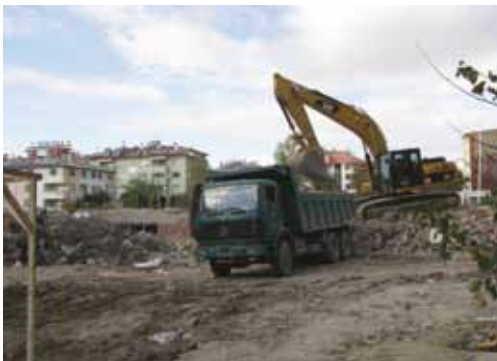
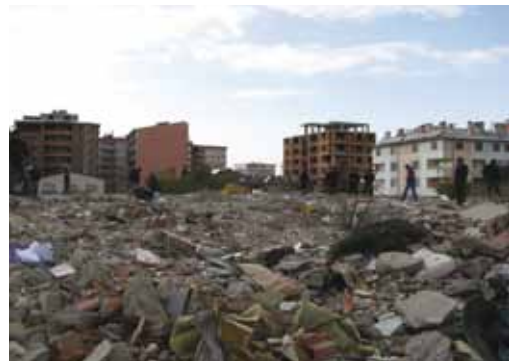
23.10.2011 tarihinde meydana gelen 7.2 (Mw) büyüklüğündeki depremin Van şehir merkezi ile güneyinde yer alan yerleşim birimlerinde sınırlı alanlarda yapılarda göçme ve ağır hasarlara neden olduğu, şehir merkezinde göçen 7 adet binanın enkazı altında kalan vatandaşlarımızdan 62 sinin yaşamını yitirdiği, söz konusu binaların Kazım Karabekir Caddesi üzerinde tek bir lokasyonda yoğunlaştığı (Şekil 24), bunun dışında az, orta ve yer yer ağır hasarlı yapıların kent içinde saçılım gösterdiği, saçılım gösteren bu yapılardaki hasarların ise çoğunlukla uygun mühendislik hizmeti alınmamasından ve yerel zemin koşullarından kaynaklandığı, Çevik Kuvvet Şube Müdürlüğü, MTA Doğu Anadolu Bölge Müdürlüğü (Şekil 25) gibi bazı kamu yapılarında da ağır hasarların olduğu,

Şekil 24. Van merkezde çöken 7 adet binanın yer aldığı bölge ve enkaz kaldırma çalışmaları.

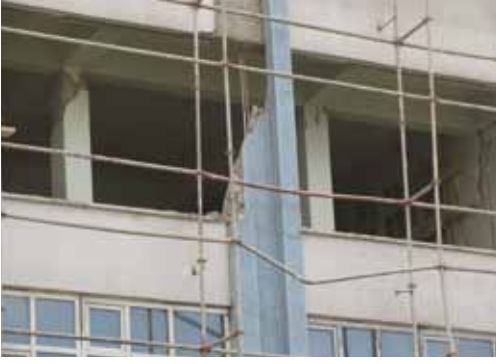
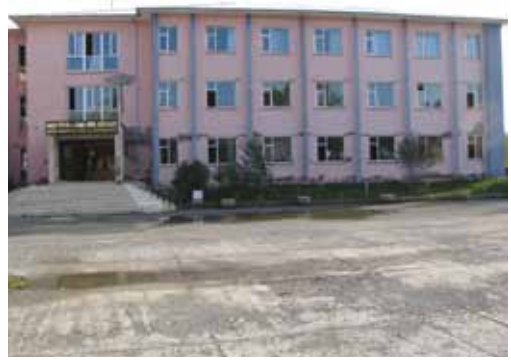
Şekil 25. Van merkezde SGK binası (A), MTA Doğu Anadolu Bölge Müdürlüğü Hizmet binasında (B) meydana gelen hasarlar.

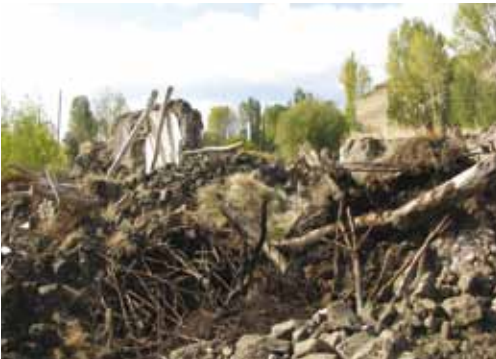
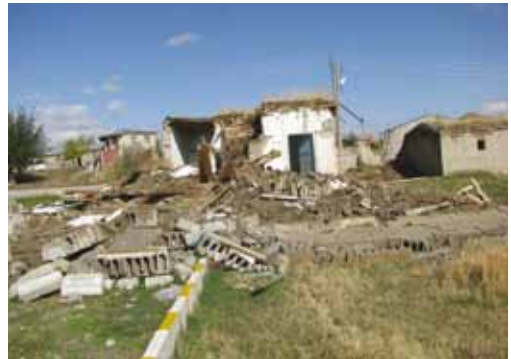
Van şehir merkezinden kuzeye doğru gidildikçe özellikle hareket eden fayın tavan bloğu üzerinde yer alan Van merkez ilçeye bağlı Alaköy, Gedikbulak, Dağönü, Gülsünler, Mollakasım, Dibekdüzü, Güvençli, Kumluca, Yemlice, Yaylıyaka ve Arısu köylerinde ağır hasarların olduğu (Şekil 26), konutların tamamen göçmesi veya ağır hasara uğraması sonucunda 65 vatandaşımızın yaşamını yitirdiği, bu köylerin harita üzerindeki dağılımına bakıldığında önemli bir bölümünün Karasu Çayı vadisi ile Van Gölü kıyısında yer alan ve Van Gölü'ne boşalan dere yatakları ile eski göl çökelleri üzerinde kuruldukları (Şekil 17), köy yerleşim alanlarının heyelanlı, yeraltı suyu yüksek, gevşek ve Pleyistosen-güncel çökeller üzerinde yer aldığı (Şekil 26),

Şekil 26. Van Merkez Alaköy'de görülen hasarlar

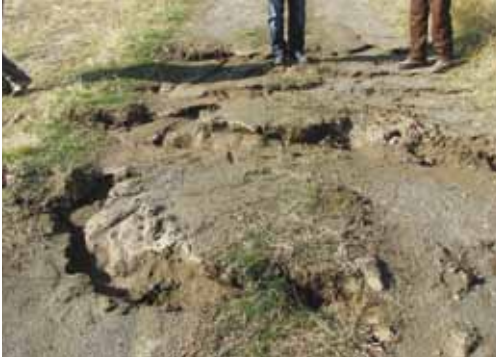
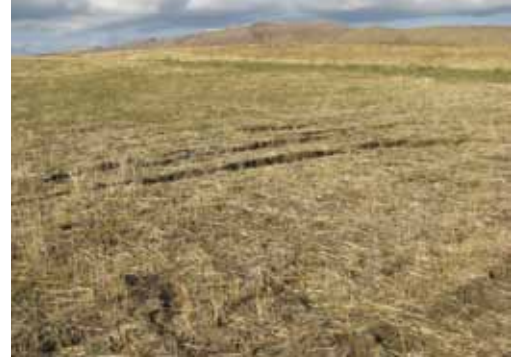
Karasu vadisinde yeralan Alaköy, Topaktaş ve Dibekdüzü köyleri ile yakın çevresindeki arazilerde yapılan ayrıntılı incelemelerde yoğun sıvılaşma izlerine rastlanmış, buna bağlı olarak yanal yayılma ve bazı köy yollarında (Topaktaş-Dibekdüzü arası) oturma türü deformasyonların meydana geldiği (Şekil 27),

Şekil 27. Van Merkez Alaköy arazilerinde görülen sıvılaşma (A) ve oturma yapılarına (B) örnekler.

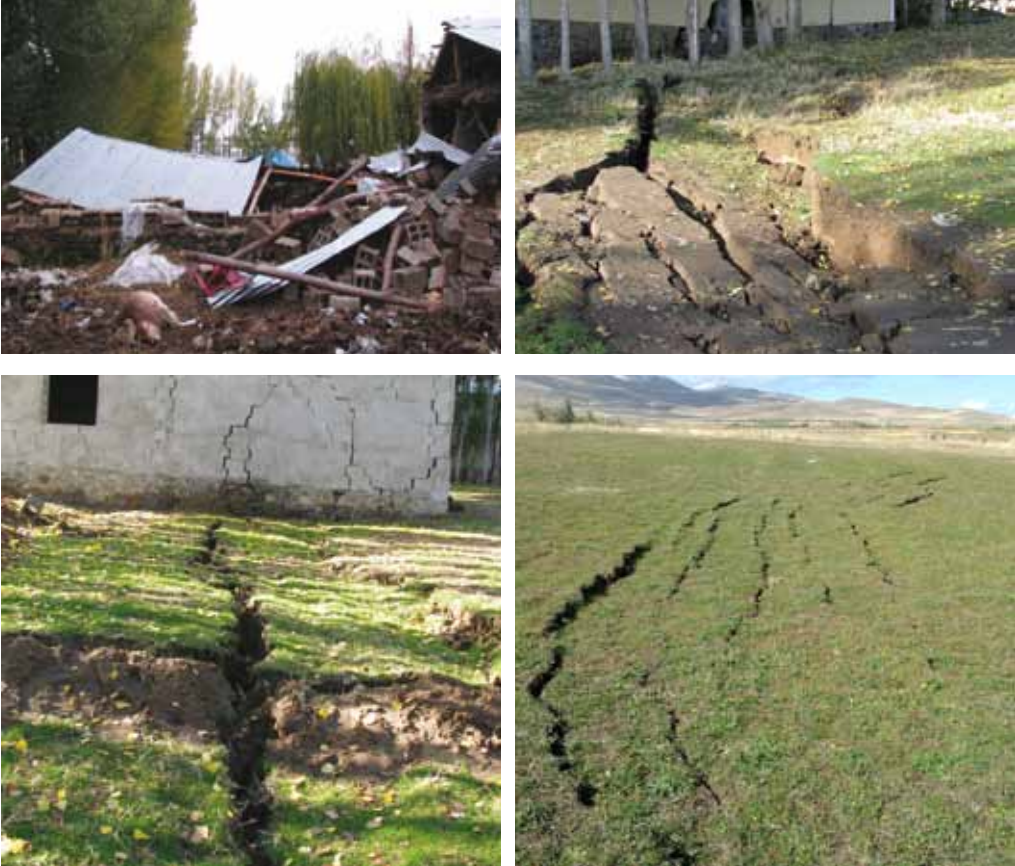
Erciş ilçesine bağlı Çelebibağ beldesinde bazı hayvan barınakları dışında göçme konumuna gelmiş herhangi bir yapının olmadığı, buna rağmen özellikle İnönü Mahallesi'nde yer altı suyu seviyesinin sığ, gevşek kumlu- siltli zemin birimlerinin yer aldığı bazı bölgelerde sıvılaşmanın geliştiği, sıvılaşmanın çok az eğimli bazı bölgelerde oturma ve beraberinde yüzeyde 50 cm'lik hareketi olan bir yanal yayılıma neden olduğu, bu yanal yayılmanın yaklaşık 300 m uzunluğunda 100 m genişliğinde bir alanda etkili olduğu, oturma- yanal yayılma sonucunda bazı konutların ağır hasar gördüğü, konutları etkilemese de bazı bölgelerde yüzeyel heyelanların meydana geldiği (Şekil 29a ve 31),

Şekil 31. Erciş-Çelebibağ beldesinde yıkılan hayvan barınağı (sol üstte), yanal yayılmanın yapı üzerinde neden olduğu hasar ve deformasyon (sağ üst ve sol alt), deprem sonucunda oluşan yanal yayılma ve heyelanları (sağ alt) gösteren arazi görüntüleri.

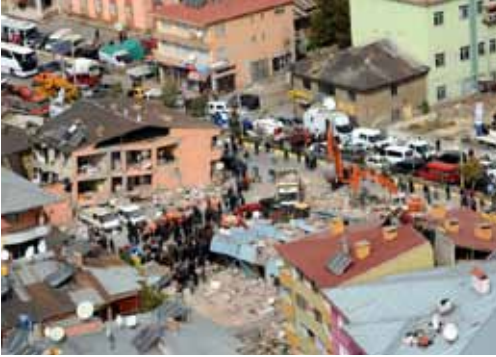
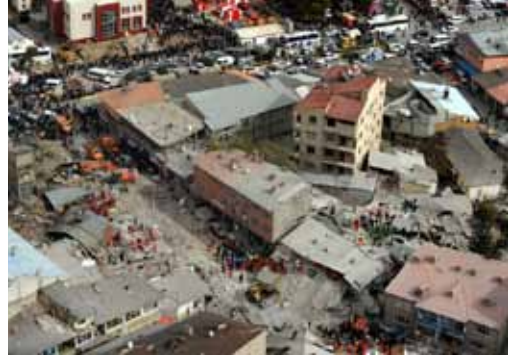
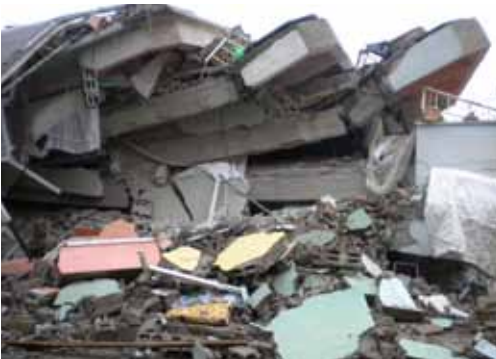
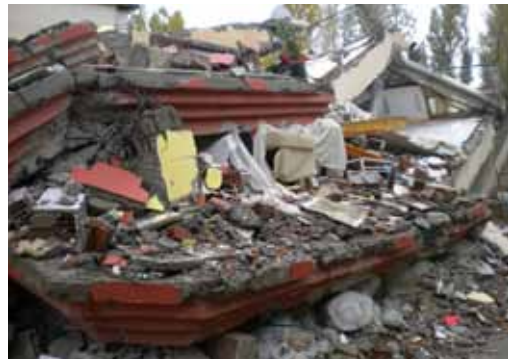
Van ve Erciş merkezlerinde göçen ve ağır hasar gören yapıların, yer altı suyu seviyesi sığ, zayıf zemin mukavemet özelliklerine sahip alüviyal alanlar üzerine kurulmuş, farklı zaman aralıklarında yapılmış, 5-6 katlı yığma ve betonarme karkas tarzda inşa edilmiş oldukları (Şekil 34),

Yapı hasarlarının çoğunlukla zayıf zemin mukavemet özelliklerine sahip alanlar üzerinde kurulmuş düşük nitelikli malzeme (beton, tuğla, biriket vb), yetersiz ve uygun olmayan donatı ve işçilik hataları ile denetimsizlikten kaynaklandığı (Şekil 34a,b).

Şekil 34a. Erciş merkezde Emniyet ve Zeylan caddeleri üzerinde yeralan ve göçen yapılar.

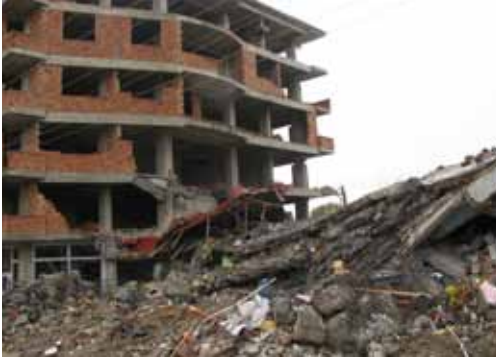
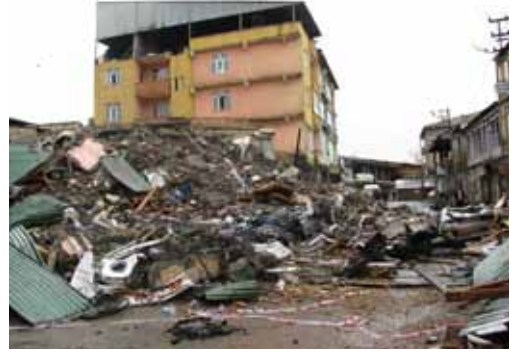
Şekil 34b. Erciş merkezde Emniyet ve Zeylan caddeleri üzerinde yeralan ve göçen yapılar.

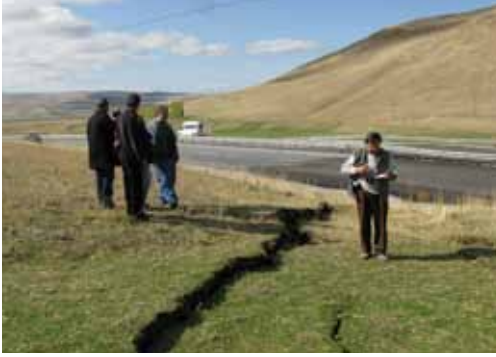
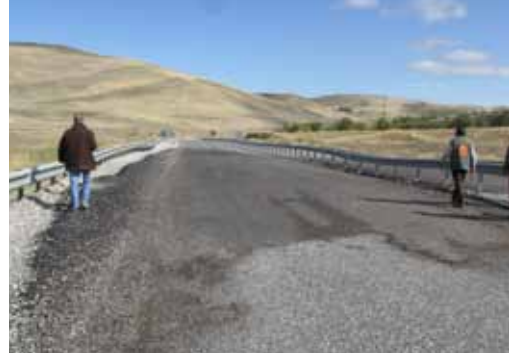
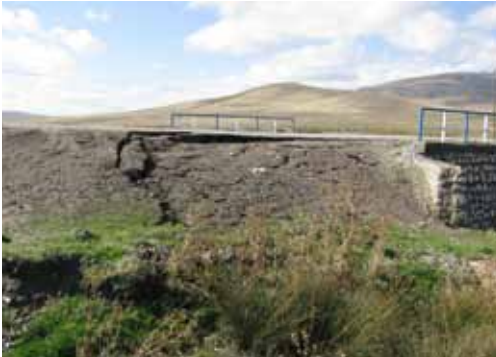
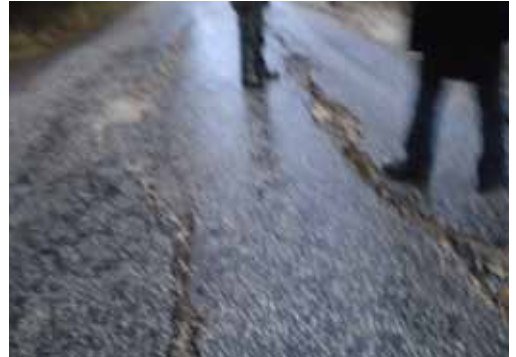
Şekil 35. Van-Erciş karayolunun yamacında meydana gelen heyelan (sol üst), bu heyelanın yolda meydana getirdiği deformasyonun tamir edilmiş hali (sağ üst), Göllü köyü yolu üzerinde meydana gelen deformasyonların menfez (sağ alt) ve yol üzerinde oluşturduğu deformasyon (sol alt).

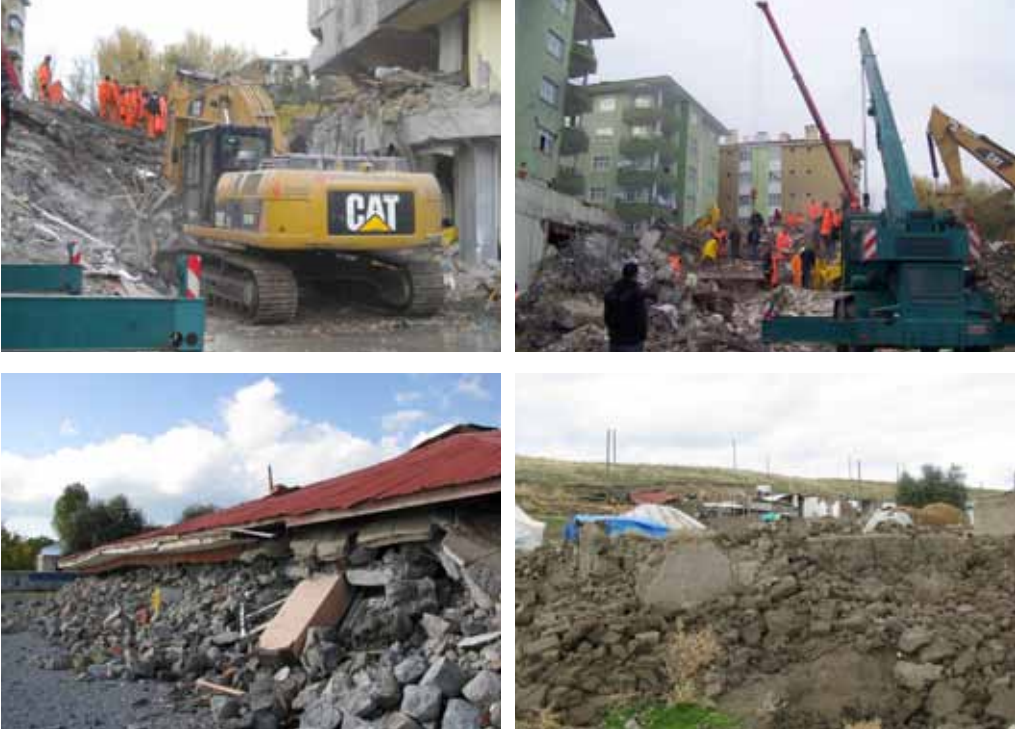
Şekil 36. Erciş'te enkaz kaldırma çalışması (sol üste), Erciş'te arama kurtarma çalışmaları (sağ üst), yıkılan Alaköy İlköğretim Okulu laboratuvar binası (sol alt), Dibekdüzü köyünde kaldırılmamış enkazlar (sağ alt).
