Tyana Su Kemerleri ve Taşları

Mustafa KORKANÇ

Niğde Ömer Halisdemir Üniversitesi Mühendislik Fakültesi
Jeoloji Mühendisliği Böl. NIĞDE

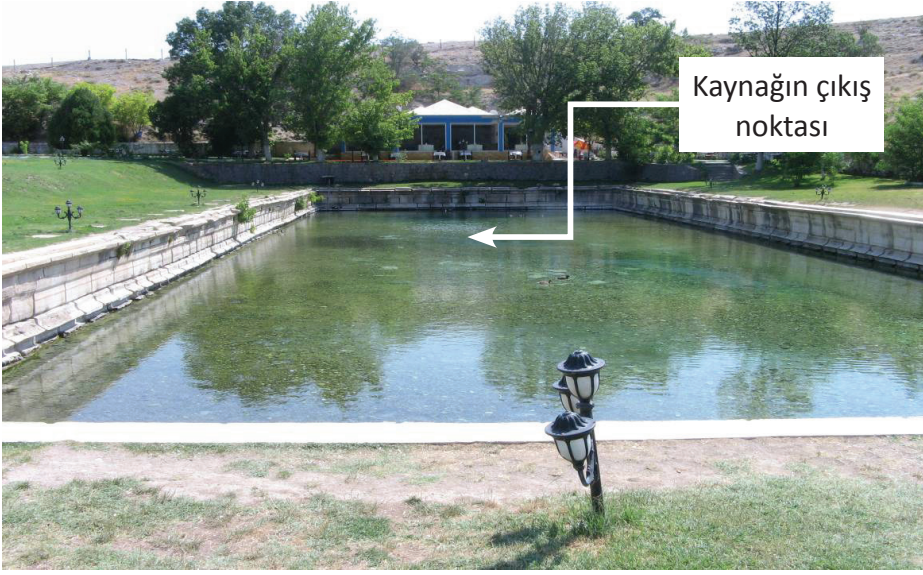
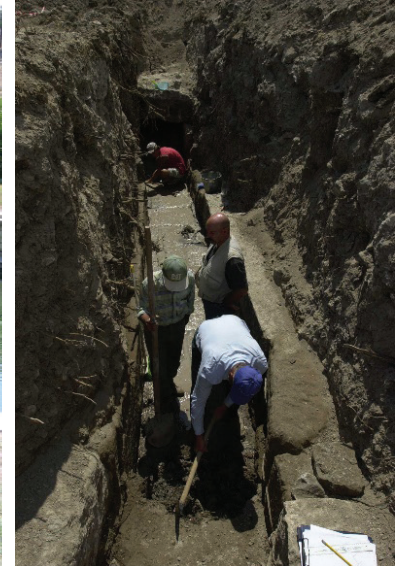
Şekil 1: Roma Havuzundan çıkan Köşk pınarı suyunun kente taşınması amacıyla havuzun yakınında yer alan ve toprak altından çıkarılan su yapılarının başlangıcından bir görünüm

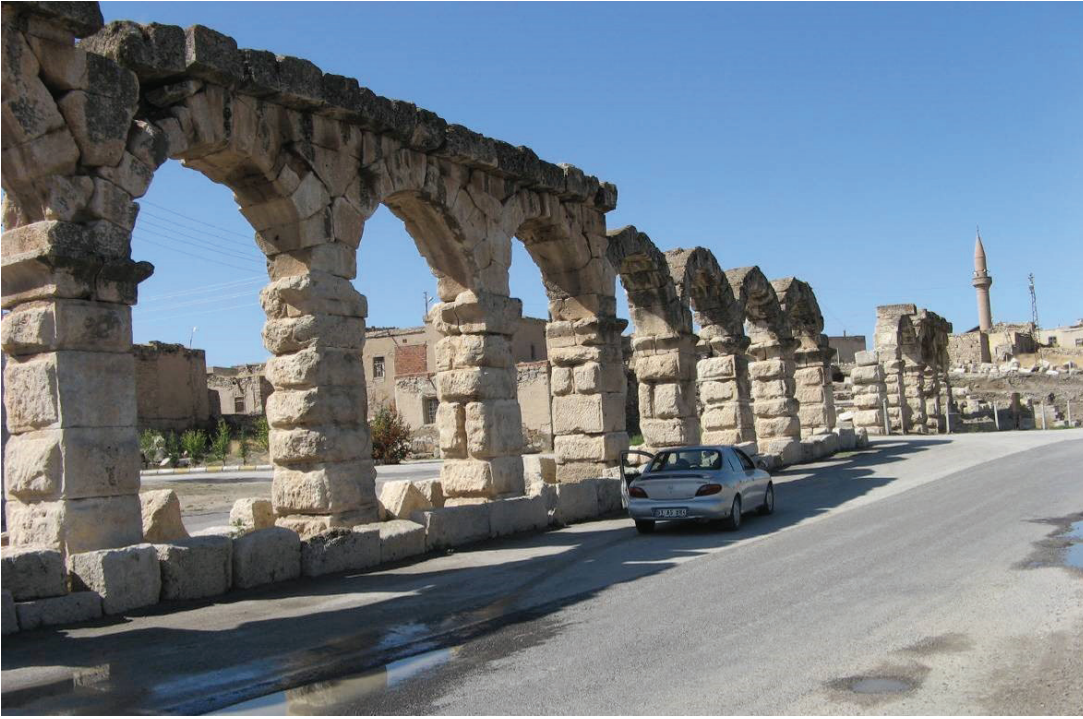
Şekil 2: Su kemerlerinin ayakta olan ve kullanılamaz durumdaki son kesiminden bir görünüm.

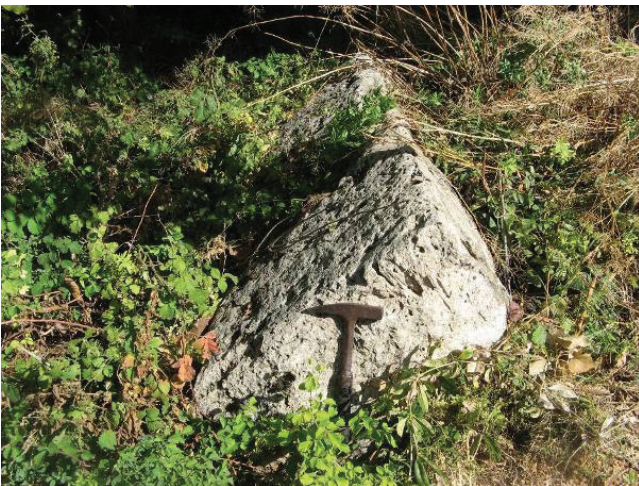
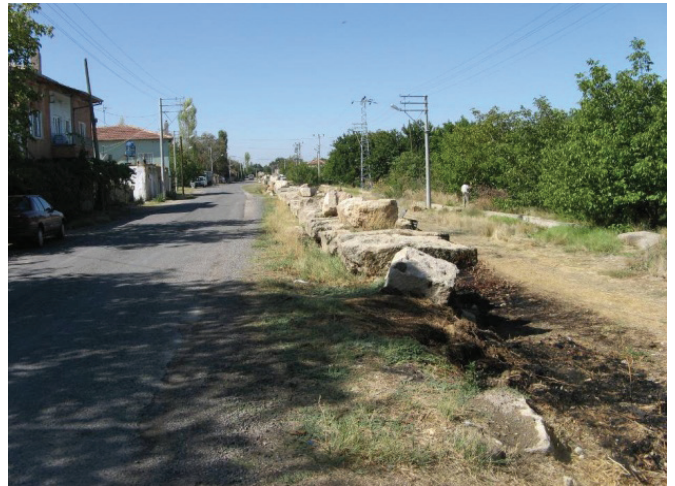
Kemerhisar kasabasının yerleşiminin KD giriş kesiminde toprak üstüne çıkan kemerlerden alınan taşlar ile yöre halkı bahçe duvarı, mesken duvarı gibi alanlarda kullanarak tahribatı hızlandırmışlardır (Şekil 3 ve 4). Yöredeki Roma İmparatorluğu döneminin en görkemli eserlerinden olan 4,3 kilometrelik tarihi su kemerleri, günümüze kadar ulaşarak geçmişin izlerini taşımaktadır. M.S. 98 yılında Roma İmparatoru olan Traianus döneminde inşası başlayan görkemli su kemerleri, İmparator Hadrianus döneminde bitirilmiştir.

Şekil 3: Kemerlerin yüzeyde görünmeye başladığı kesimlerdeki bloklar

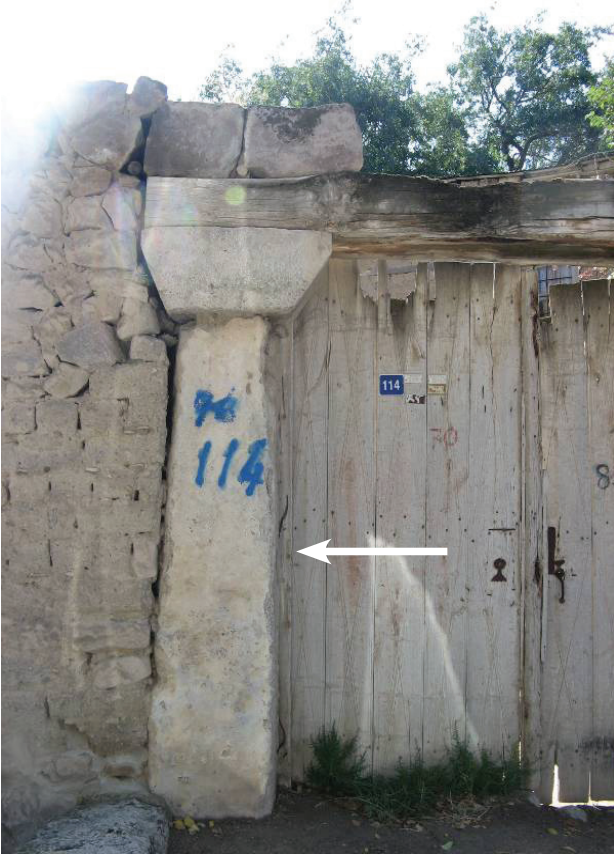
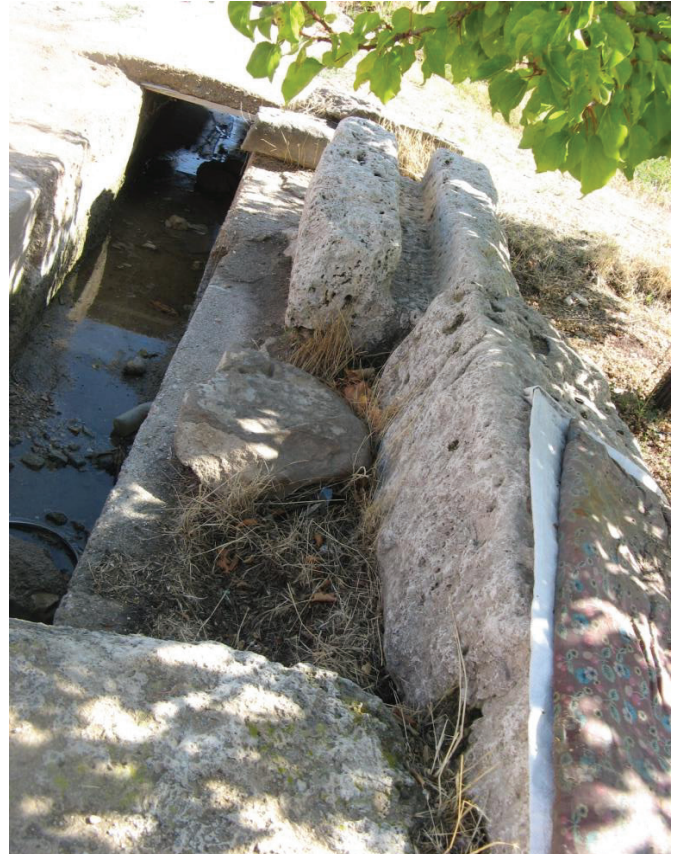
Şekil 4: Yöre halkınca yerleşimlerde ve bahçe girişlerinde kullanılan su kemerlerine ait taşlar

Yapının zarar görmesinde uzun yıllar yörenin terk edilmesi ile birlikte bakımsızlık ve Arap akınlarının da olumsuz etkisi en önemli etkiler arasında bulunmaktadır. Kemerhisar Kasabasının yerleşiminin özellikle KD giriş kesiminde toprak üstüne çıkan kemerlerden alınan taşlar ile yöre halkı bahçe duvarı, mesken duvarı gibi alanlarda kullanarak tahribatı hızlandırmışlardır.

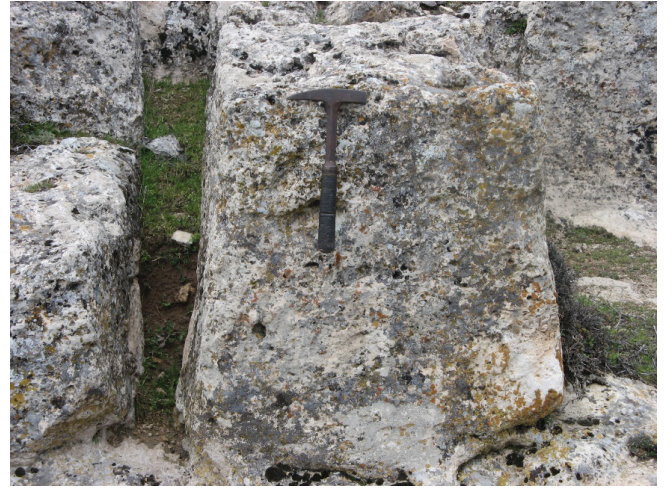
Su kemerlerinin yapımında kullanılan kayalar, yöreye yakın alanlarda yayılımı bulunan ve yer yer blok veren Gökbez Formasyonu'ndan alınmıştır (Şekil 5). Gökbez Formasyonu ilk kez Göncüoğlu (1985), Atabey ve Ayhan (1986) tarafından tatlı su kireçtaşı olarak tanımlanmıştır (6, 7). Krem renkli, orta-kalın tabakalı, gastropod kavkı parçalı, canlı izli ve gözeneklidir. Yaşı, Geç Miyosen-Pliyosen'dir (6). Bor-Niğde yöresinde yüzeyleyen Miyosen yaşlı Gökbez formasyonu, kuzeyden güneye doğru görece olarak derinleşen bir göl ortamında çöklediği, zaman zaman Niğde Grubu metamorfikleri ve Havuzlu İgnimbriti'nden malzeme aldığı, ortama gelen kırıntıların miktarı

Şekil 5: Antik ocak alanlarında taş çıkarma sırasından kalan izlerden bir görünüm

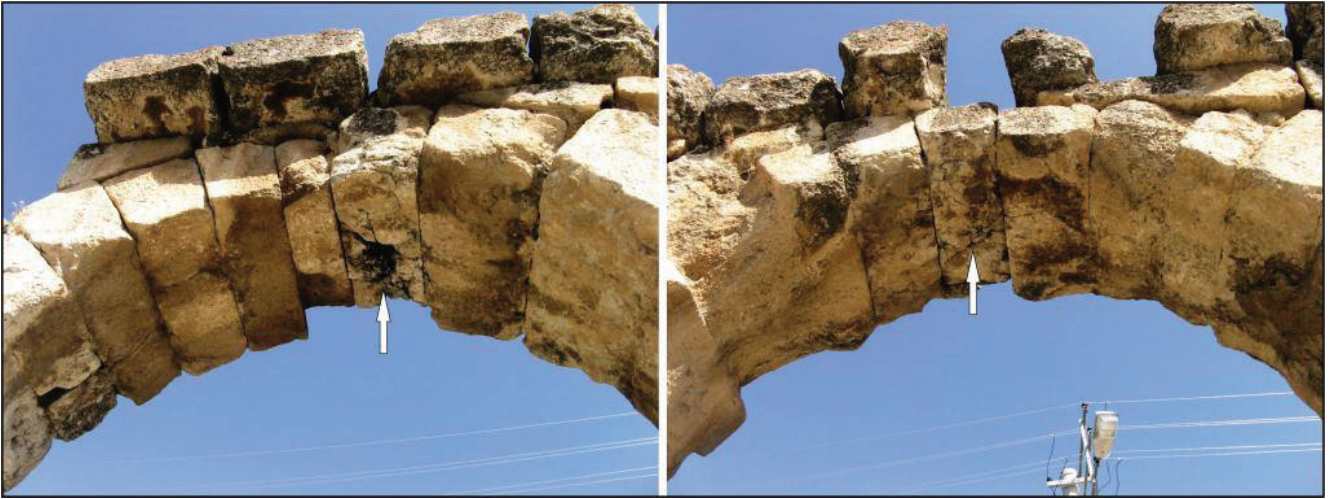
Kemerlerde kullanılan bloklar büyük boyutlu olup, yapımında ince taş işçiliği kullanılmamıştır. Kemerlerin kilit taşları diğer taşlara nazaran daha küçük boyutlu olarak işlenmiş olup, bu işleme sırasında darbelere bağlı mikro çatlaklar oluşmuştur. Kilit taşlarının yapıda maruz kaldığı basınçlar ile kayacıkta işlemeye bağlı olarak oluşan mikro çatlakların zamanla büyüyerek kırık ve çatlak gelişmesine sebep olduğu ve bunun sonucunda yapıda duraysızlıklar oluşturduğu düşünülmektedir (Şekil 6). Bu duraysızlıkların yapının yıkılma sürecine önemli düzeyde olumsuzluklar oluşturabileceği kaçınılmazdır (9).

Şekil 6: Tyana kemerlerinin kilit taşlarında meydana gelen çatlak oluşumuna bağlı bozunmalar
