TEKİRDAĞ ÇORLU TREN KAZASI

YERİ İNCELEME RAPORU

TMMOB JEOLJİ MÜHENDİSLERİ ODASI
TEKİRDAĞ
ÇORLU
SARILAR MAHALLESİ
TREN KAZASI YERİ İNCELEME RAPORU

TEMMUZ 2018

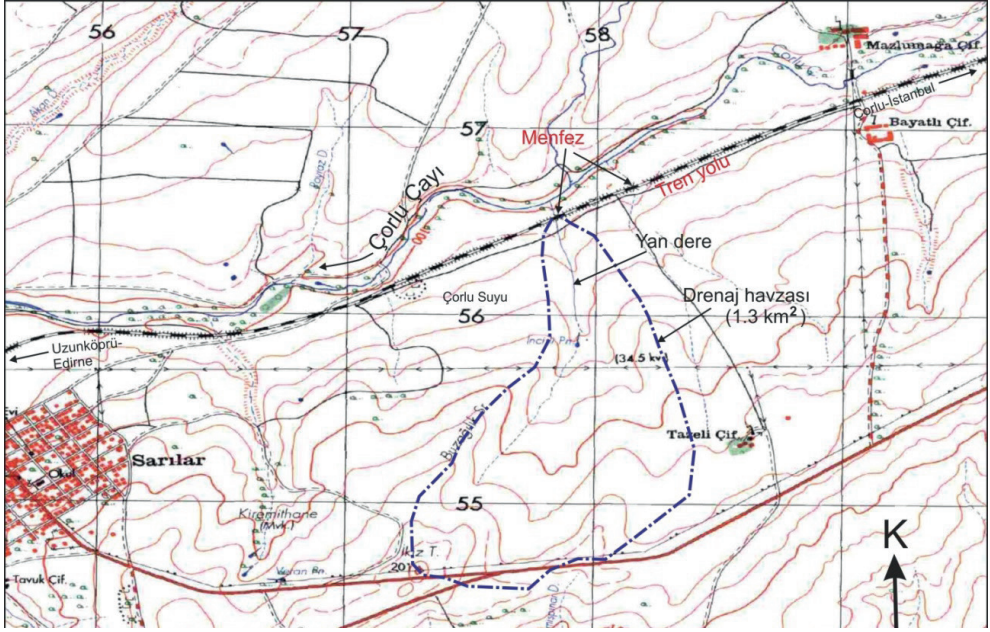
Kazanın olduğu yerde, tren yolunu yaklaşık dik kesen bir yan dere (İncirli Deresi) bulunmaktadır. Bu dere güneyden kuzeye doğru akmakta ve tren yolu altındaki menfezden geçerek Çorlu Çayı'na ulaşmaktadır. Derenin bulunduğu havza düşük eğimli (% 5), tamamıyla tarım alanlarından oluşan, ağaçsız, tarım bitkileri ve otsu bitkilerle kaplı, nadas zamanlarında tamamen çıplak arazilerin bulunduğu 100-190 yükseklik kotları arasındaki küçük bir havzadır. Sadece aşırı yağışlarla akışa geçebilen İncirli Deresi'nin uzunluğu 1.3 km, drene ettiği, yani yüzey akışını Çorlu Çayı'na ulaştırdığı havzanın alanı 1.3 km²'dir (Şekil 4). Kazanın meydana gelmesinde etkisi bulunan İncirli Deresi'nin doğu ve batısındaki yan kolların oluşturduğu alt havzalar İncirli Deresi'nin havzasına nazaran daha küçüktür.

Şekil 4: Tren kazasının meydana geldiği menfezden geçen yan derenin yağış havzası

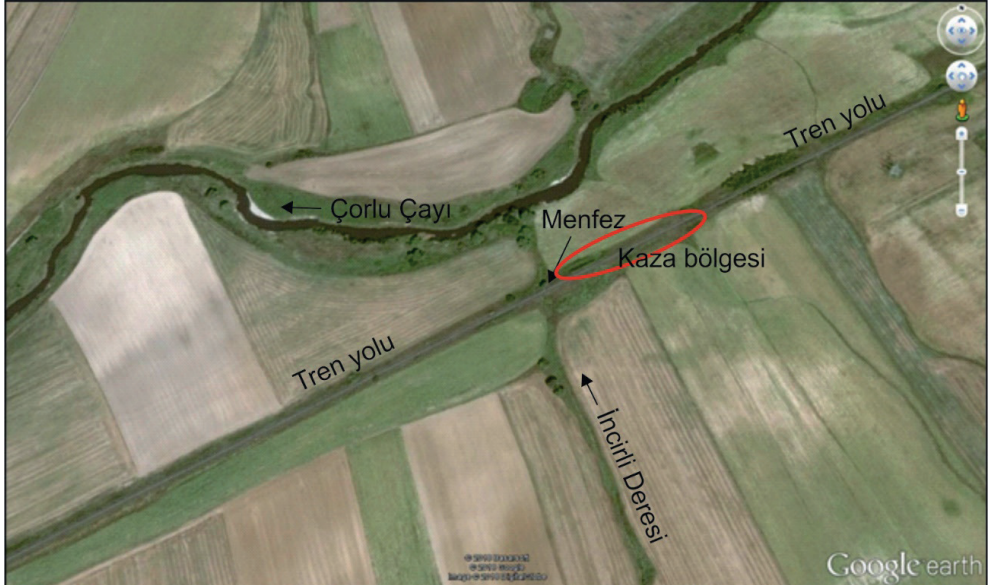
Şekil 5: Tren kazasının meydana geldiği menfezin ve yakındaki akarsuların Google Earth görüntüsü üzerinde yakından görünümü

Kaza yeri, İncirli Deresi'nin tren yolunu kestiği yerdedir. İncirli Deresi, tren yolu altından bir menfezle geçerek, 90 m kuzeydeki Çorlu Çayı'na karışmaktadır. Menfezin boyutları yerinde ölçülmüştür. Menfez açıklığı, 1.50 m eninde, 2.15 m yüksekliğinde ve 11.50 m uzunluğunda olan yığma tuğla yapıdır. Menfezin olayın incelendiği gün tıkalı olmadığı, tabanında çok az bir akış olduğu (8-10 l/s) gözlenmiştir. Ayrıca, menfezin, özellikle menba tarafında (tabanında ve mansabında da çamur akışı izi vardır) yoğun bir çamur yığıntı ve izleri görülmüştür (Şekil 6a,b,c,d,e,f).

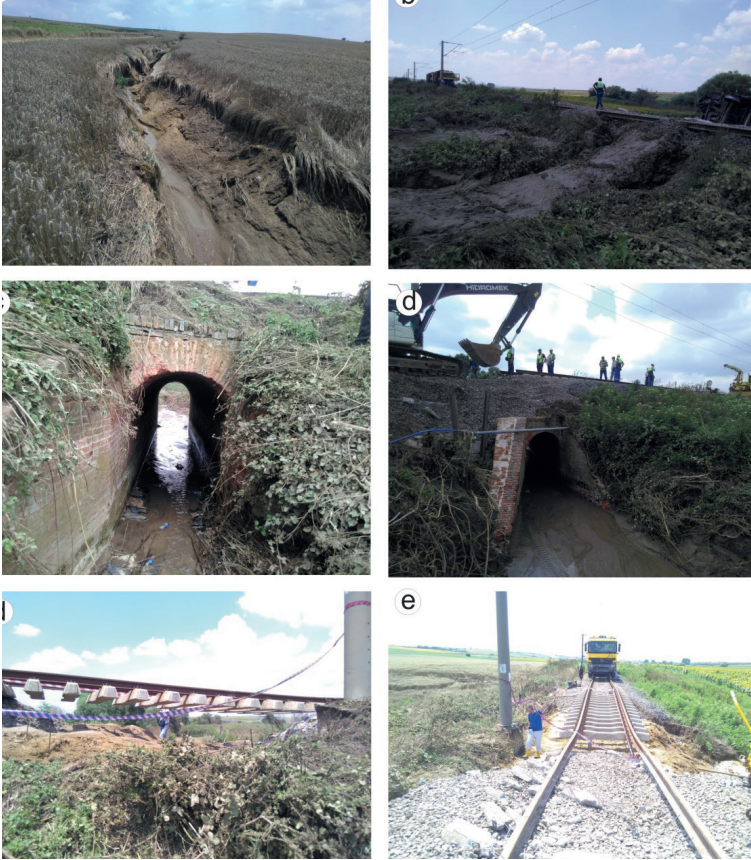
Şekil 6: Havza içerisinde gelişmiş sel yarıntısı (a), derenin getirdiği çamur malzemenin tren yolu menbaında görünümü (b), tren yolu altındaki menfezin menba ve mansaptan görünümü (c menba, d mansap), askıda kalan raylar (d) ve onarılmaya başlanan rayların (e) görünümü

Olay yeri incelemesi kazadan iki gün sonra yapılmıştır. İnceleme sırasında menfezin doğu tarafında (Çorlu tarafı) vagonların Çorlu Çayı tarafına (İstanbul'a gidiş yönünde sol tarafa) devrilmiş olduğu, belirli bir kısımda rayların altının boşalmış olduğu, başka bir ifade ile yol altı dolgusunun boşalarak rayların askıda durduğu tespit edilmiştir. İnceleme esnasında ilgililerce yol tamirati işlemlerinin devam ettiği görülmüştür.

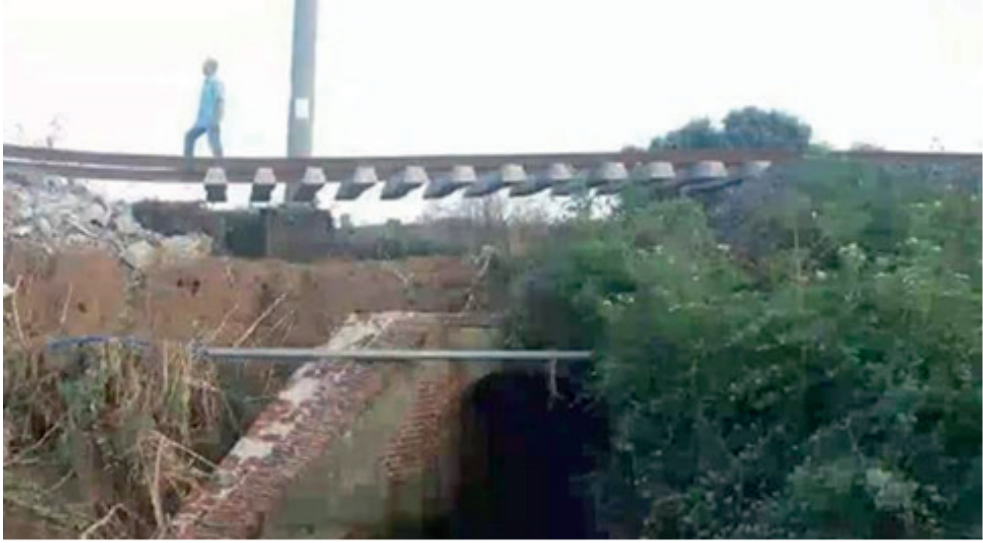
Şekil. 7: Rayların altındaki dolgunun boşalması sonrası ortaya çıkan görüntü

- 2- Olay günü meydana gelen çok şiddetli (1.5 saat içinde) ve yüksek yağışla (32.4 mm) İncirli Deresi, bünyesine aldığı yoğun çamurla birlikte akışa geçmiş ve gerek yağışın yüksekliği ve gerekse getirdiği ince malzeme nedeniyle menfezden tam olarak geçememiş, yamaç drenajına bariyer görevi yapan tren yolu altapı dolgusu arkasında yayılarak yükselmiştir. Yol arkasında göllenen suyun basıncıyla yol dolgusu aşınmış ve mansaba boşalarak tren raylarının askıda kalmasına neden olmuştur.

- 5- Çorlu tren kazasına sebebiyet veren demiryolu altyapı dolgularının yukarıda belirtildiği şekilde usulüne uygun olarak imal edilmemesi nedeniyle sellenme sonucu oluşan suyun etkisi ile traverslerin altındaki dolgunun aktığı veya yıkıldığı tespit edilmiştir. Ray ve traverslerin altındaki dolguların aşınmasından sonra askıda kalan ray ve traverslerin üzerinden geçen trenin yarattığı dinamik etkiye bağlı olarak lokomotif geçtikten sonra, vagonların raylardan çıkarak elim facianın yaşanmasına neden olduğu düşünülmektedir.

- 4- Demiryollarında raylı sistem altyapı dolguları imal edilirken, dolgunun kayma dayanımının yüksek olması sağlanmalıdır. Bunun için, dolgunun oturtulacağı tabii zemin, taşıma gücü ve izin verilebilir oturumlar açısından araştırılmalı ve yerinde test edildikten sonra nitelikli dolgu kullanılmalıdır. Sahada gerekli sıkıştırmalar yapılmalı, yerinde sıkışma kontrolleri yapılarak,
