ESKİŐEHİR- SİVRİHİSAR YHT GÜZERGAHINDA OBRUK OLUŐUMU VE RİSKLERİ HAKKINDA RAPOR

Hazırlayanlar
Prof. Dr. Can AYDAY
Hüseyin ALAN

**TMMOB
JEOLOJİ MÜHENDİSLERİ ODASI
ESKİŐEHİR ŐUBESİ**

Eskişehir: Jeoloji Mühendisleri Odası Yayınları, 2020

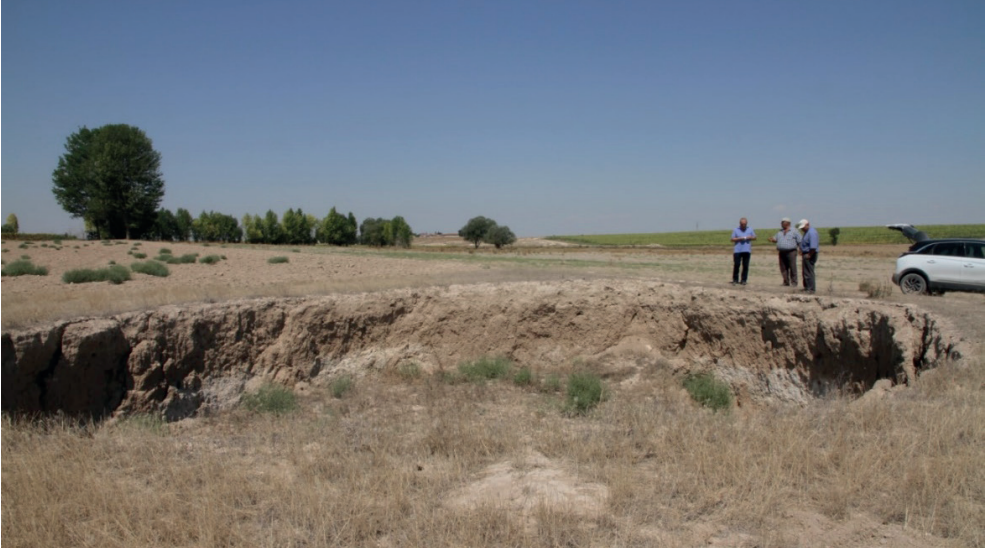
Sığırcık Köyü'nün yaklaşık 3.6 km güneyinde gözlenen obruk, bu bölgede gözlenen en büyük obruklardan biridir (Şekil 7). Kaldırım Köyün 5.3 km batısında gözlenen obruk ise en büyük obruktur (Şekil 8).

Şekil 7. Sığırcık Köyü GD'sunda id:6 ve 7 no'lu obruk

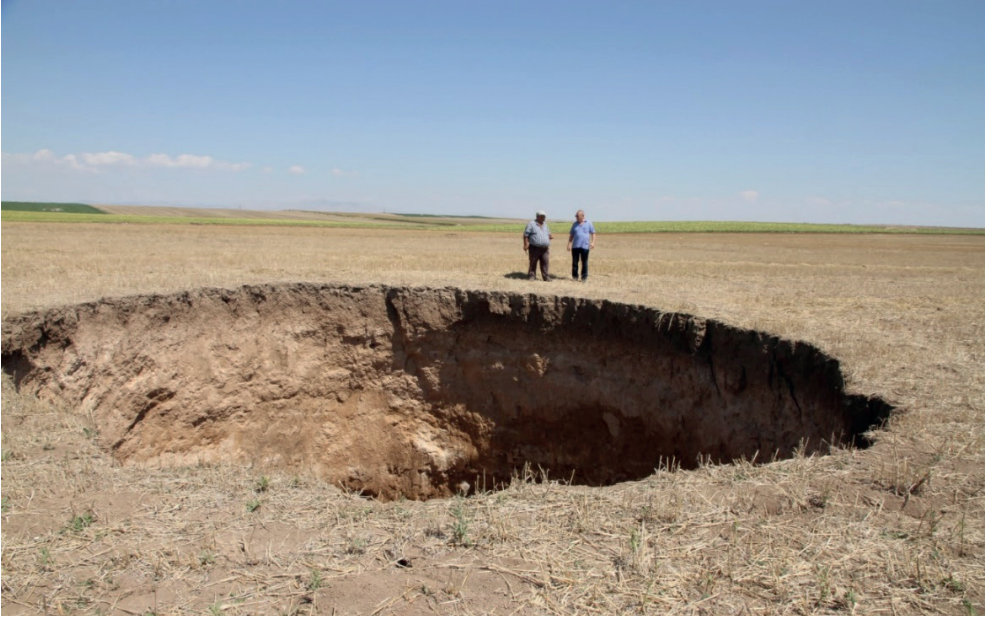
Şekil 8. Kaldırım Köyü 5.3 km batısında gözlenen obruk bölgesi (en büyük obruk, id: 11)

Kaldırım Köyünün yaklaşık 5.3 km batısında gözlenen en büyük obruğun bulunduğu alanda sadece obruk değil, yaklaşık 3 futbol sahası büyüklüğünde bölgesel bir çökme olduğu belirlenmiştir (Şekil 9). Buradaki çökme üzerindeki ayçiçeği tarlasındaki ürünün de eğilmesine yol açmıştır.

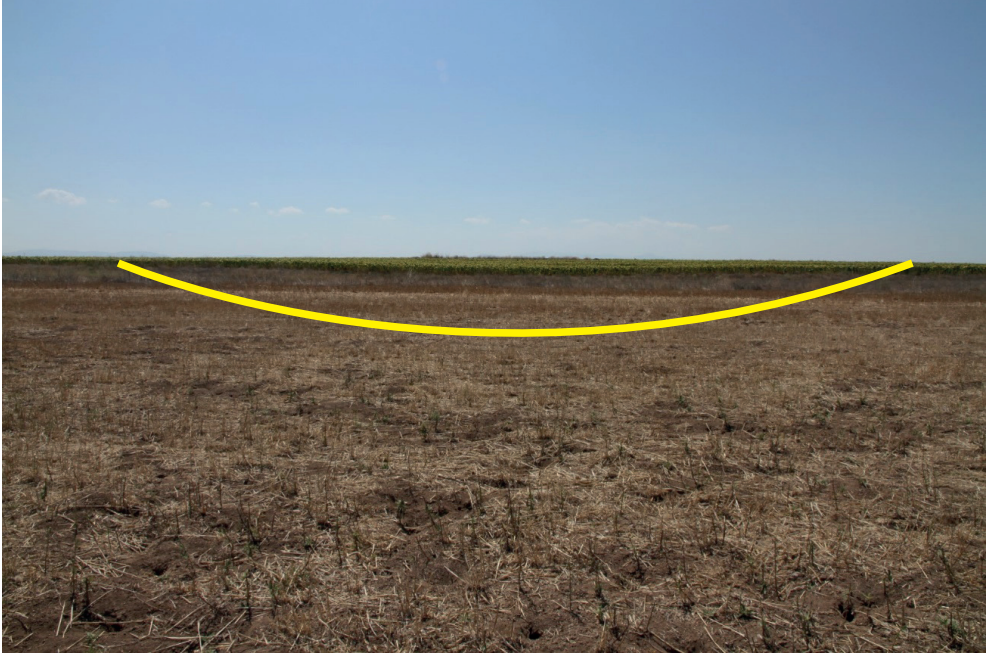
Şekil 9. Çökme bölgesinin üzerindeki tarlada bulunan üründeki eğilmenin görünümü.

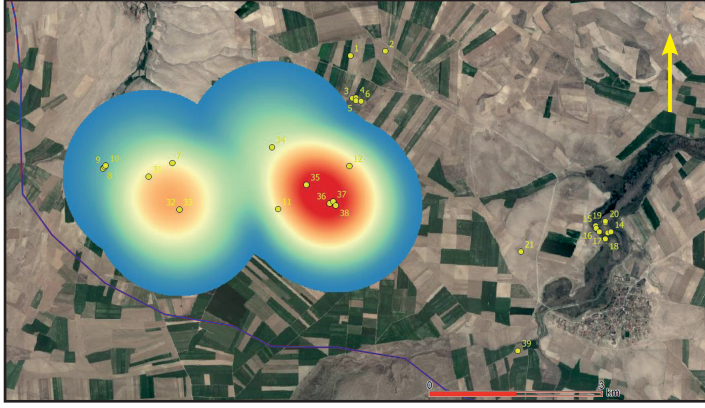
Arazide gözlenen obruk noktaları ile yapılan Yoğunluk Dağılım Haritasında Sığırcık Köyünün G ve GD yönünde yoğunluğun arttığı ve bu bölgenin obruk oluşumu yönünden riskli olduğu belirlenmiştir (Şekil 17).

Şekil 17. Arazide gözlenen obruk konumlarının Yoğunluk Dağılımı ve Riskli Alanlar Haritası (1/50.000 ölçekli).

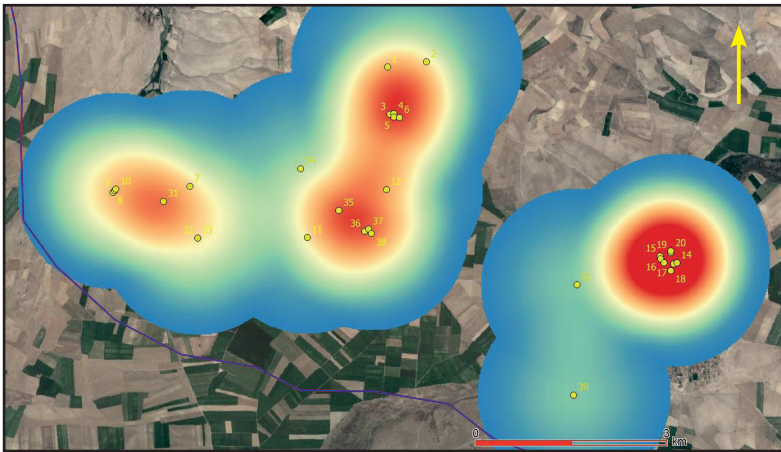
Sahada gözlenen ve uydu görüntüsü yorumu ile saptanan tüm noktalar ile yapılan analizde ise, Obruk Risk Haritasında Sığırcık Köyü yakını ile birlikte Kaldırım Köyü civarında da Riskli alanların bulunduğu anlaşılmaktadır (Şekil 18).

Şekil 18. Tüm obruk konumlarının Yoğunluk Dağılımı ve Riskli Alanlar Haritası (1/50.000 ölçekli).

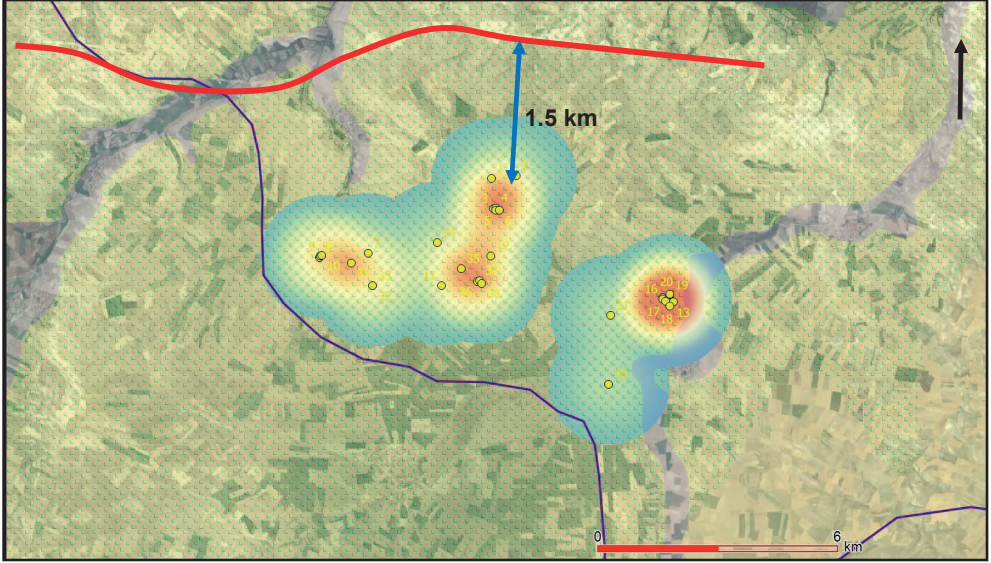
Oluşturulan Obruk Risk Haritasında riskli alanın Ankara-İzmir Yüksek Hızlı tren yoluna olan uzaklığın yaklaşık 1.5 km olduğu görülmüştür (Şekil 19). Tren yolu güzergahı Evaporitli Sedimanter Kaya ve Alüvyon sınırı üzerinde bulunmaktadır.

Şekil 19. Riskli alanın Ankara-İzmir Yüksek Hızlı tren yoluna olan uzaklığı yaklaşık 1.5 km (1/100.000 ölçekli jeoloji haritası)

- TCDDY Genel Müdürlüğü yapım çalışmaları devam eden İzmir-Ankara Hızlı Tren Projesinin, Polatlı-Afyon güzergahının obruk oluşumlarının görüldüğü alanlara yakın bulunan bölümlerinde, jeolojik-jeoteknik ve mühendislik jeoloji araştırmalarını yenileyerek hızlı tren projesinin olası obruk oluşumlarından etkilenmeyeceğini ortaya koymalıdır. Aksi durumda işletme esnasında oluşabilecek obruklar can güvenliğini tehdit edebilecektir.

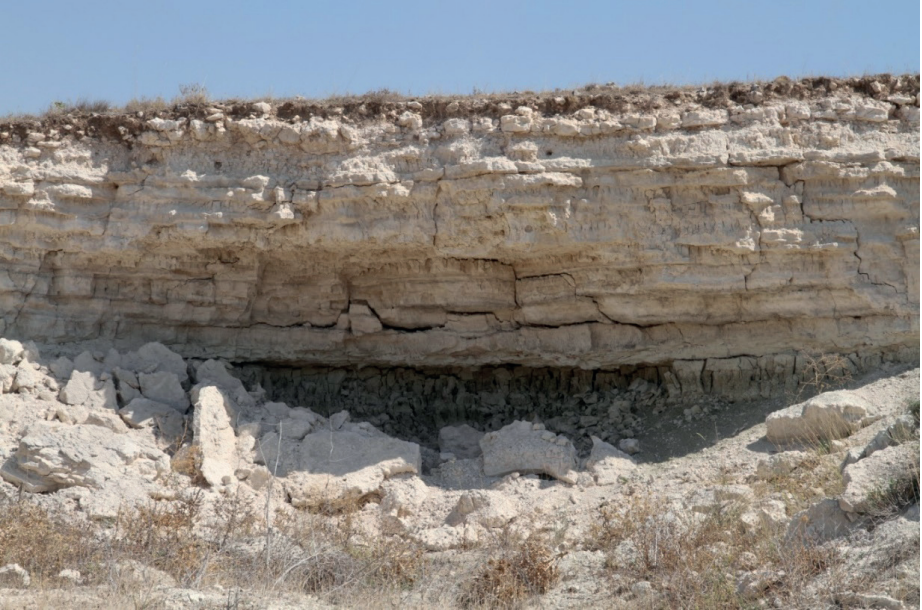
Sahadaki yol yarmalarında Evaporitli Sedimanter Kayaçların izleri vardır (Şekil 21). Bu mostralarda obruk oluşumunun oluşum evreleri ile ilgili görsel bilgi edinilebilir.

Şekil 21. Sahada bir obruk oluşumunu gösteren yol yarması kesiti.

Sığırcık Köyü ile Sivrihisar-Emirdağ (Ankara-İzmir) yolu kesişim bölgesinde gözlenen yarmalarda, litolojik birimlerin üst seviyelerde yumuşak kireçtaşı, onun altında ise evaporitli-jipsli seviyelerden oluştuğu gözlenmiştir. Erime özelliği çok yüksek olan evaporitli-jipsli seviyeler ile üstünde bulunan kireçtaşının arasında, erimeden kaynaklı boşluklar görülmektedir. Boşluk üstünde bulunan kireçtaşında ise belli bir ağırlığın oluşması ve taşıyamaz duruma gelmesi nedeniyle çökme gerçekleşmiştir. Bu yüzeylemede obruk oluşumu öncesinde kireçtaşı içinde oluşan çatlaklar, çökmenin ve obruk oluşumunun yaklaştığının belirtisidir. Bu yüzeylemede; toprak seviyesi oldukça ince olup, obruk oluşumunun yoğun olduğu tarlalarda bu seviyenin daha kalın olduğu düşünülmektedir.
