Deprem sonrası Çaldıran'ın yeni sorunları

Remzi ERDOĞAN Maden Tetkik ve Arama Genel Müdürlüğü, Jeofizik Dairesi, Ankara.

Fuat ŞAROĞLU }
Yılmaz GÜNER } Maden Tetkik ve Arama Genel Müdürlüğü Temel Araştırmalar Dai. Ankara.

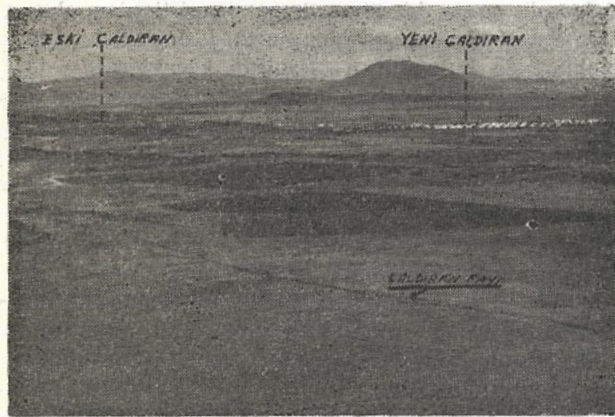
Şekil 1 — Eski ve yeni Çaldıran yerleşim yerleri ve Çaldıran Fayı ile ilişkisi.

1 — Yeni yerleşme yeri 1976 depremine neden olan faya çok yakındır (Şekil 1). Yörede ana şoktan sonra uzun bir zaman içinde değişik büyüklükte depremler olmuştur. Bu ardıcı depremlerin (after shock) etkinlikleri, konutların yapımında dikkate alınmamış ise yeni yapıları olumsuz yönde etkilemiş olabilir.

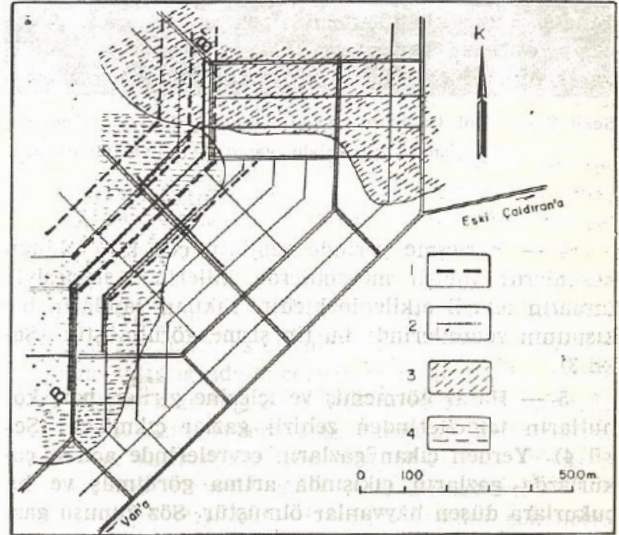
Şekil 2 — Çaldıran bucağının yeni yerleşim yerini planı :
1) IP profilleri, 2) Rezistivite profilleri, 3) Yeraltı suyunun etkili olduğu alan, 4) Zehirli gazın etkili olduğu alan. SP çalışması tüm cadde ve sokaklarda yapılmıştır.

2 — Yeni yerleşme yerinin bir kısmı yeraltı su düzeyinin topoğrafyayı kestiği yerlere karşılık gelen bir bataklık üzerinde kurulmuştur (Şekil 2). Bu gibi yerlerde yapılar yeraltı suyunun etkisinden korunmadığı takdirde temelleri etkilenmektedir. Çaldıran'da bataklık üzerine inşa edilmiş konutlarda hasar olması buna bağlanabilir.

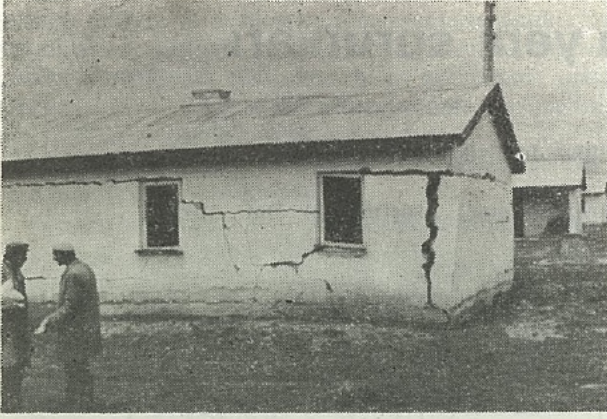
Şekil 3 — Yeni Çaldıran bucağı konutlarından biri. Zeminde kil şişmesi nedeniyle yapıda yarılma olmuştur.

4 — Yerleşme yerinde zeminin çok killi olduğu kesimlerde yağışlı mevsimlerde killerin şişmesiyle inşaatın temeli etkilenmektedir. Yıkılan yapıların bir kısmının zeminlerinde bu tip şişme görülmüştür (Şekil 3).

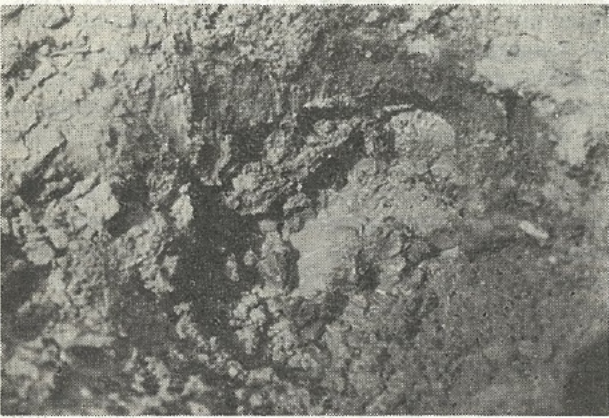
5 — Hasar görmemiş ve içlerine girilen bazı konutların temellerinden zehirli gazlar çıkmıştır (Şekil 4). Yerden çıkan gazların çevrelerinde açılan çukurlarda gazların çıkışında artma görülmüş ve bu çukurlara düşen hayvanlar ölmüştür. Söz konusu gazlar da bazı konutlarda yaşamayı sakıncalı kılmıştır.

Şekil 4 — Çaldıran bucağı yakınında faya yakın bir gaz çıkışı.

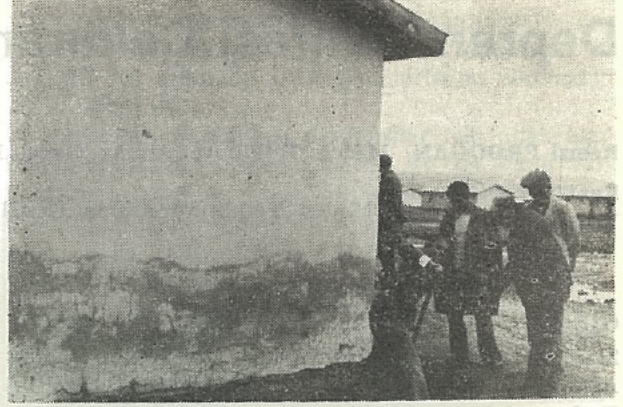
Şekil 5 — Gaz etkisi ile yapıların alt kesimlerinde oluşan alterasyon. Bu yapıda pomza briketi kullanıldığından zemin suyunun konuta olumsuz etkisi olmuştur.

Çaldıran bucağında yeni konutların bir bölümünün zeminlerinde gaz çıkmaktadır (Şekil 5). Açılan çukurlarda bu gaz artmakta ve havadan daha ağır olması nedeniyle de yoğunlaşmaktadır. Konut sahipleri bodrum, tandır, kuyu, kanalizasyon gibi yapılar için hafriyat yaptıklarında bu tür gazlarla karşılaşmakta ve korkmaktadırlar. Dolayısı ile bu gazın kökeninin araştırılması ve etkinliğinin giderilmesi için çözümler aranması gerekmektedir. Burada sorun tamamiyle yerbilimleri açısından ele alınarak irdelenmeye çalışılacaktır. Bu amaca yönelik olarak yörenin genel-leştirilerek jeolojisi anlatılacak, yöre jeolojisinin genel özelliğine dayanarak ve yapılan jeofizik incelemeleri de kullanarak Çaldıran bucağının kurulduğu yörenin yeraltı jeolojisi ve gazların kökeni belirlenmeye çalışılacaktır. Bu karşılaştırmanın daha doğru yorumlanabilmesi için söz konusu alanda çıkan gazın kimyasal analizinin yapılarak organik veya volkanik kökenli olduğunun bilinmesi gerekir. Gazın organik veya volkanik kökenli olması ayrı ayrı ele alınarak değerlendirilecektir.

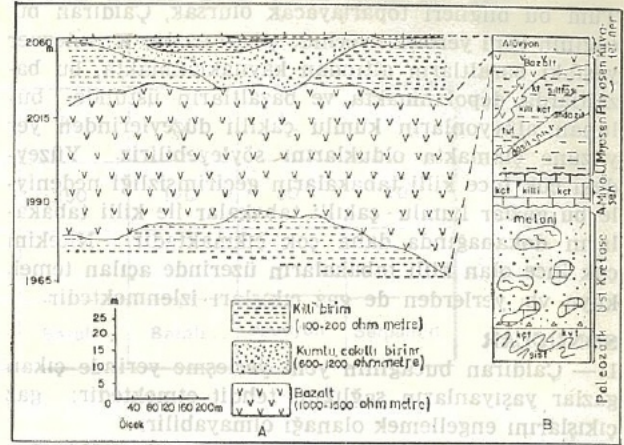
Şekil 6 — Çaldıran yerleşim yerine ait A - elektrik yapı kesiti, B - yörenin genelleştirilmiş stratigrafik kesiti. B - B' noktalarının yerleri için şekil ikiye bakınız.

değerlendirildiğinde Çaldıran şehrinin yeni yerleşim alanında kayaların dizilimi şöyle olabilir. Yüzeyle 10 - 20 m kalınlığında ince bir alüvyon, bunun altında 40 - 50 m kalınlığa varan ve Tendürek yanardağı ürünü olan Kuvaterner yaşta bazaltlar, daha altta 250 - 300 m kalınlığında olan Üst Miyosen - Pliyosen yaşta karasal fasiyeste çökeller ve ölçülebilen en alt birim ise Üst Miyosen - Pliyosen yaşta çökellerle yaşlı ve inceleme alanının hemen güneyinde yüzeylenen volkanitler veya yine inceleme alanının yakın kuzeyinde yüzeylenen olasılıkla alloktan olan Paleozoik yaşta kireçtaşları olabilir.

Yörede çıkan gazlara gelince; yüzeyle görülen 10 - 20 m kalınlığındaki ince alüvyonun bu gazları oluşturabilecek kalınlıkta olmadığı söyleyebiliriz. Bunun altındaki bazaltlar ise oldukça çatlaklı ve gözenekli olmaları nedeniyle bir gaz deposu özelliğini taşıyabilecek niteliktedir. Gazlar bazaltların altından gelmektedirler. Ancak bu gazların ayrıntılı kimyasal analizleri bulunmadığından geliş kaynakları için iki olasılık düşünülebilir. Birincisi, bazaltların altında yer alan Üst Miyosen - Pliyosen yaşlı çökeller eski bir bataklık niteliğinde karbon bakımından zengin düzeyler veya kömür düzeyleri bulundurmaktadır ve gazların kaynağı bu birim içindeki organik bakımından zengin olan düzeyler olabilir. Yani gaz organik kökenlidir. Nitekim Çaldıranın batısında Zilan deresinde bu yaşta çökellerde kömür bulunmaktadır [6]. Gazların kaynağı olabilecek ikinci bir olasılık da bu gazların volkanik kökenli olmasıdır. Yine Çaldıran'ın yakın kuzeyinde yer alan Tendürek yanardağı halen solfatar aşamada olup bazı gazlar çıkarmaktadır [2]. Bölgede yakın geçmişte çok etkin olmuş yaygın bir volkanizma vardır. Bu volkanizmanın son ürünleri olarak bazı gazlar yöredeki çatlaklardan yükselir. 1976 yılındaki depremde oluşan kırıklar bu gaz çıkışlarını kolaylaştırmış olabilir. Nitekim bölgede, yaygın gaz çıkışları vardır. Bu gazlar Çaldıran fayına uzak yerlerde de çıkmaktadır. Bu nedenle kesin olmamakla beraber yöredeki gazın volkanik kökenli olduğunu düşünmekteyiz.
