TMMOB JEOLOJİ MÜHENDİSLERİ ODASI İZMİR ŞUBE

**TERSANE MAHALLESİ, 1661 SOKAK'TA
YAŞANAN OLAYDAN ALDIĞIMIZ DERSLER IŞIĞINDA**

**BİNA YIKIMLARINDAKİ DENETİM YETERSİZLİĞİ
BENZERİ YÜZLERCE OLAYI YAŞAMAMIZA NEDEN OLACAKTIR.**

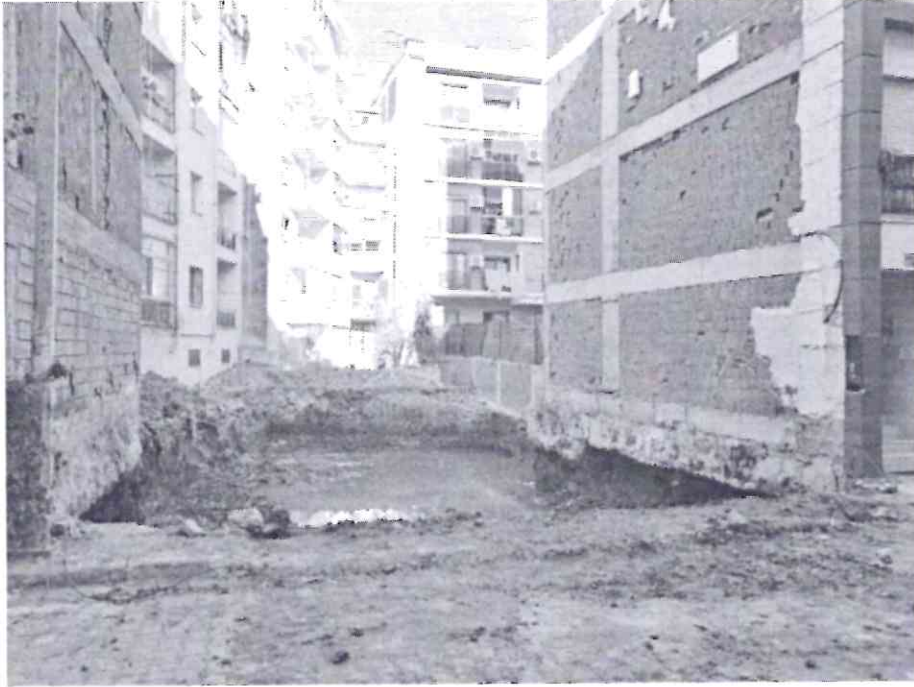
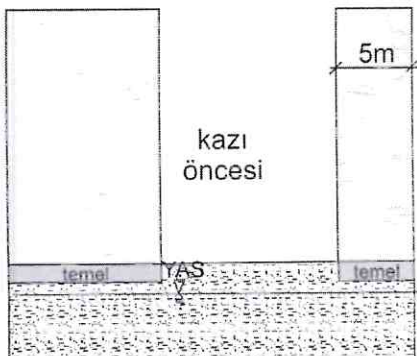
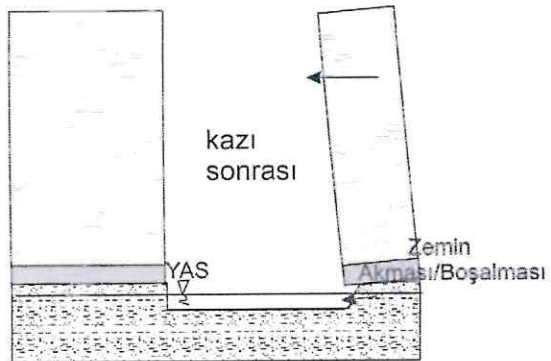
21.Kasım.2021 tarihinde yoğun ve bitişik nizam yapılaşmaya sahip Karşıyaka İlçesi, Tersane Mahallesi, 1661 Sokak'ta bir inşaatın temel kazısı gerçekleştirilirken faaliyete konu inşaat parseli bitişikindeki binada kayma meydana gelmiş ve bitişik binalar boşaltılmıştır. Bu gelişmenin yaşandığı alan Şube Yönetim Kurulumuzca oluşturulan bir komisyon tarafından 23.11.2021 tarihinde incelenmiş olup bu inceleme sonucunda ulaşılan sonuçlar aşağıda sunulmuştur;

- Temel kazısı sırasında kaymanın meydana gelen Karşıyaka İlçesi, Alaybey Mahallesi, 1661 Sokak ve yakın çevresi akışkan kil ve gevşek kum gibi zayıf mühendislik parametrelerine sahip ve aynı zamanda yüksek yer altı su seviyesine sahip jeolojik-jeoteknik koşulların

izlendiği bir bölge olup sahadaki mevcut zemin ve yapılaşma (bitişik binaların temel derinlikleri vb.) koşulları göz önüne alındığında temel sökümü ve kazısı sırasında yıkım/temel söküm-kazı-zemin etkileşiminin gereklerine uygun davranılmadığı anlaşılmıştır.

- Bu olay somutunda yıkımın 2. aşaması olan temel sökümü ile yeni bina inşaatının temel kazısı işleri bir araya getirilmiştir. Ancak bu süreçte iş ve işlemlerin, yerindeki kazı/söküm güvenliği değerlendirmesinin yapılması ve karşılaşılabilecek olası sorunların çözümleri anlamında, 4708 sayılı Yapı Denetim Kanunu ve ikincil mevzuatındaki eksikliklerin bir sonucu olarak, yeterli Jeoloji Mühendisliği hizmeti alınmadan gerçekleştirildiği anlaşılmıştır.
