SANCAKTEPE FATİH ve MEVLANA MAHALLELERİNDEKİ DUVAR YIKILMALARI HAKKINDA

TEKNİK DEĞERLENDİRME RAPORU

I. FATİH MAHALLESİ ÇAMLIK SOKAKTAKİ DUVAR YIKILMASI

II. MEVLANA MAHALLESİ MANDIRA CADDESİNDEKİ MEVLANA İLKÖĞRETİM OKUL BAHÇE DUVARININ YIKILMASI

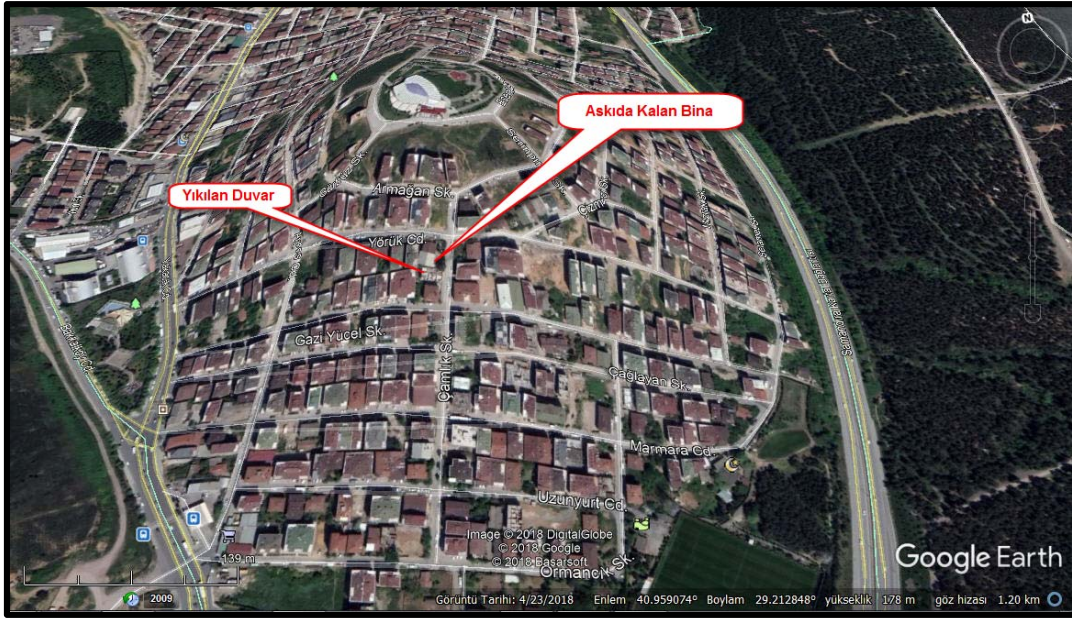
Görüntü 2: Ortadağ Tepesi Güney Yamacında Yıkılan Duvar ve Riskli Binanın Konumu.

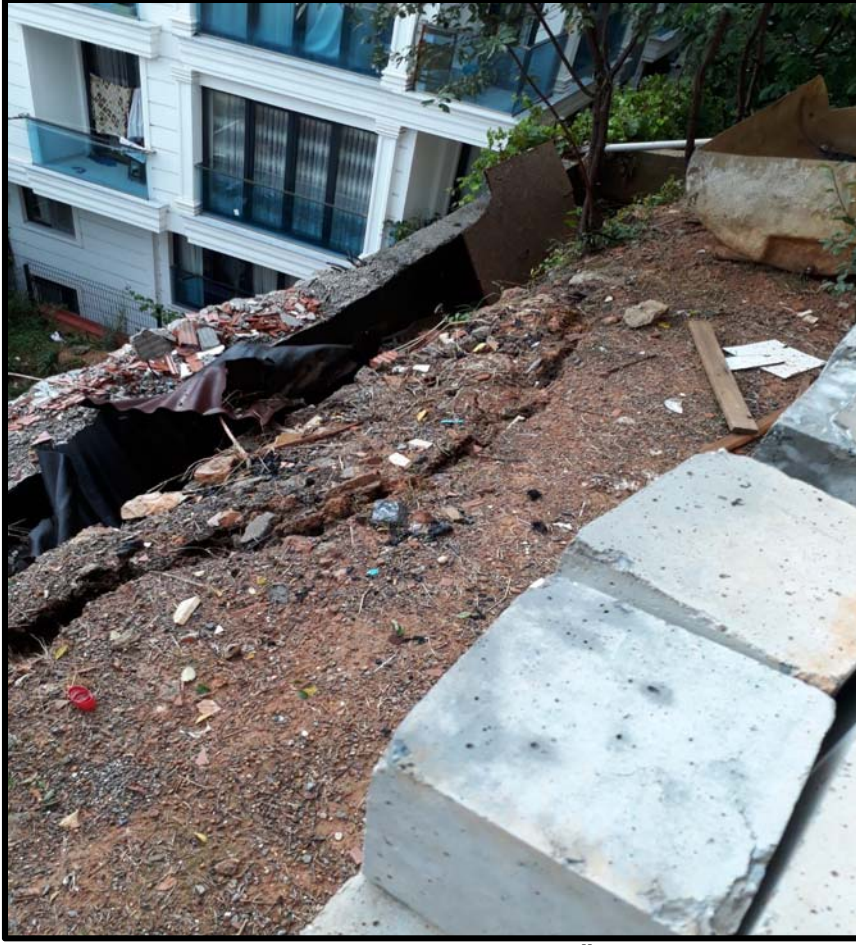
Yıkılan duvarın olduğu parsel ile kuzeyindeki parsel arasında yaklaşık 10,00 metrelik bir kot farkı vardır. 2 parsel sınırındaki duvar istinat veya perde niteliğinde olmayan topoğrafik eğim yönünde alt kottaki parseldeki yarısı yıkılmış binanın duvarıdır (Fotoğraf 1). Yeni bir inşaatın projelendirildiği alt parsel alanında eski bina yıkımına yaklaşık 3 ay önce başlanmış ancak binanın yıkımı tamamlanmamış ve parselin kuzey sınırındaki bina duvarı istinat görevi üstlenir düşüncesiyle bırakılmıştır. Ancak dayanma niteliği olmayan duvar ile doğal ve dolgu zemin arasında zamanla duvarın eğim yönünde kaykılması ve yamaçta az da olsa yük dengesinin değişimine bağlı boşluklar oluşmuştur. Yağış ve/veya aşırı yağışlara bağlı yamaç aşağı akan yüzey suları bu boşluğa girerek zemin ve dolgu tabakasının fiziksel özelliklerini değiştirmiş ve potansiyel devrilme riski olan duvar 27 Temmuz 2018 tarihinde saat: 18.00 sıralarında güney yönüne parsel içine devrilmiştir (Fotoğraf 2).

Fotoğraf 1: Bina Duvarının Yıkılmadan Önceki Görünümü.

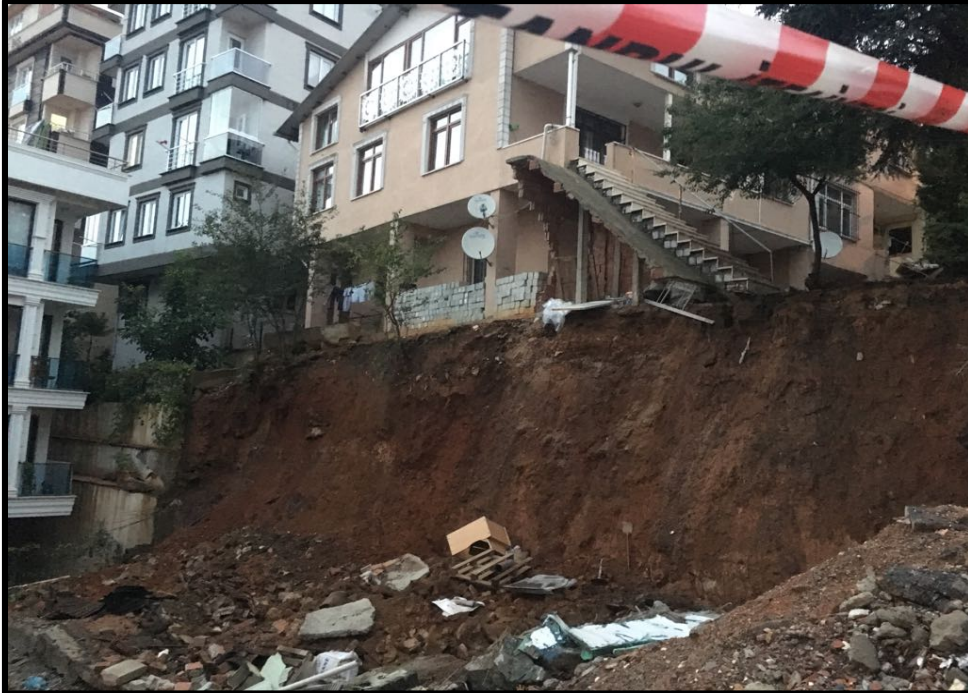
Devrilme sonrası duvarın arkasındaki zemin ve yapay dolguda bir miktar malzeme daha hareket ederek alt parsel alanına yığılmış, üst parseldeki bina giriş merdivenlerinin altı boşalmış, bina ve bina temeli askıda kalarak, bina temeli ile şev üst sınırı arasındaki mesafe oldukça daralmıştır (Fotoğraf 3). Stabilitesi bozulan şevde tali kopma yüzeyleri oluşmuş ve üst parseldeki binayı tehdit etmeye başlamıştır. Risk altındaki 3 katlı binanın daha kuzeyindeki benzer özellikteki bina ile bitişik nizam inşa edilmiş olması yamacın tümünde stabilite sorunu oluşturmuş, 2 veya 3 binayı tehdit eder hale dönüşmüştür. Ayrıca devam eden yağışlı süreçte şev yüzeyindeki tali kaymaların artma riski ortaya çıkmıştır.

Fotoğraf 2: Duvarın Yıkılması Sonrası Şev Yüzeyi ve Riskli Binanın Görünümü.

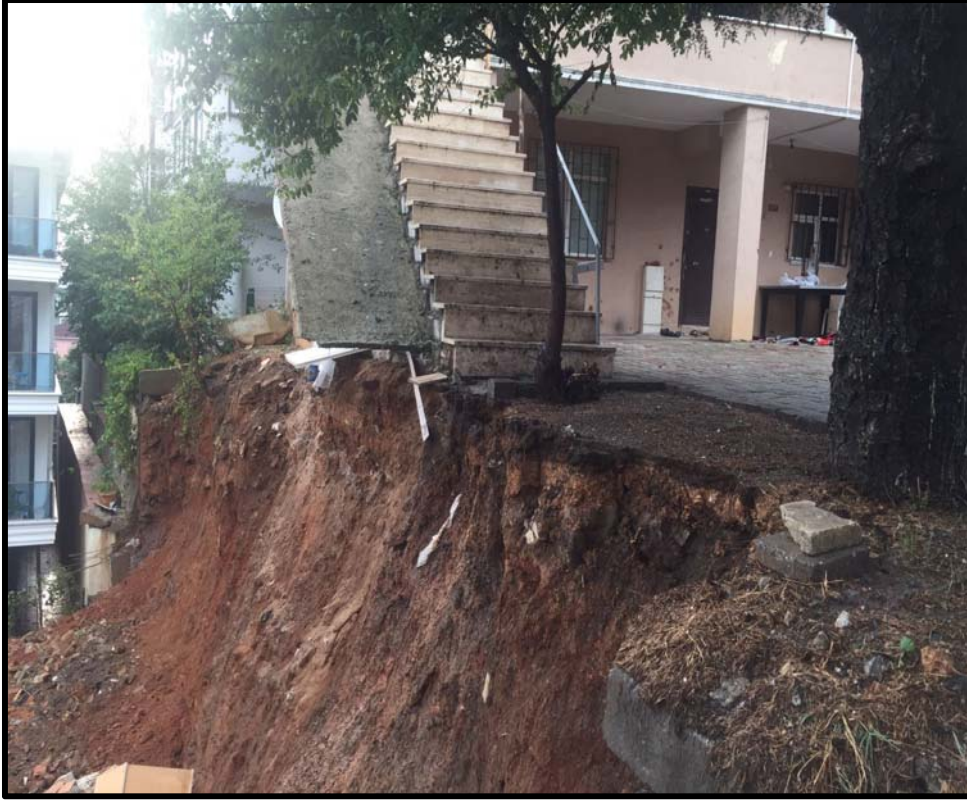
Fotoğraf 3: Duvarın Yıkılması Sonrası Askıda Kalan Merdivenler ve Bina Temeli.

Ertesi gün şiddetli yağışların riski daha da arttıracığı dikkate alınarak acil olarak müdahale edilmesine gerek duyulmuştur. Bu amaçla açılan şevin önünde bir topuk oluşturarak geçici de olsa riskin azaltılacağı öngörülmüştür.

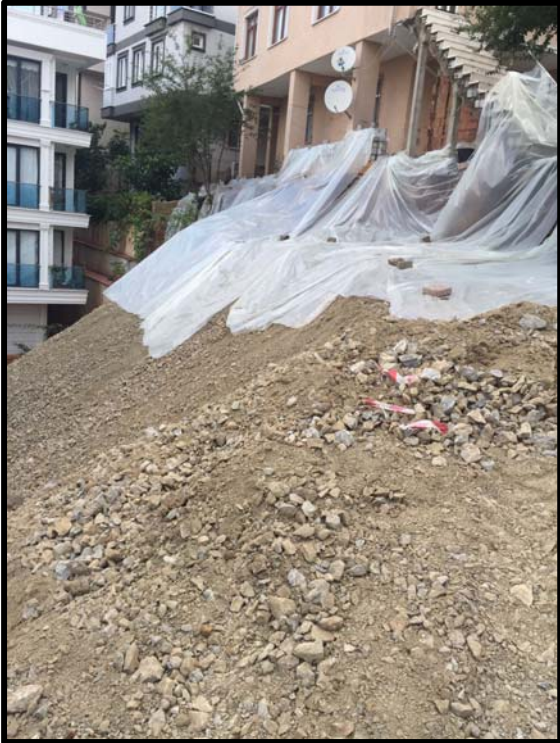
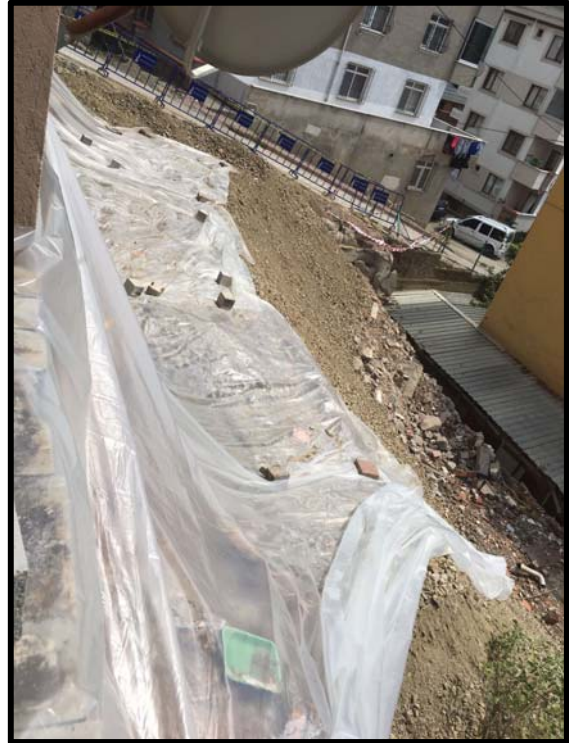
Fotoğraf 4 ve 5: Stabilize Malzeme Kullanılarak Oluşturulan Topuk.

Bu amaçla yetkililerle görüşülerek nitelikli malzeme getirtilip şev önüne yığılmasının bu süreçte en doğru çözüm olacağı önerilmiştir. Bu öneri doğrultusunda saat 23.00'dan itibaren 33 kamyon (yaklaşık 650 ton) stabilize malzeme (temel-alt temel malzemesi) getirtilerek şev yüzeyi yaklaşık 45° eğime sahip topukla desteklenerek açılan şevin kayması ve dolayısı ile üstteki binanın yıkılması geçici de olsa durdurulmuştur (Fotoğraf 4 ve 5). Kalıcı önlem olarak ise ankraj kuşaklı kazıklı istinat yapısının projelendirilmesi ve uygulanması önerilmiştir. Yamaç dengesinin sağlanması ve parsel alanının değerlendirilebilmesi için bu önlem mutlaka alınmalı ve stabilize dolgu malzemesinin kaldırılması gereklidir. Geçici önlem olarak yığılan malzeme uzun sürede yamaçta stabilite açısından yeni sorunlara neden olabilecektir.

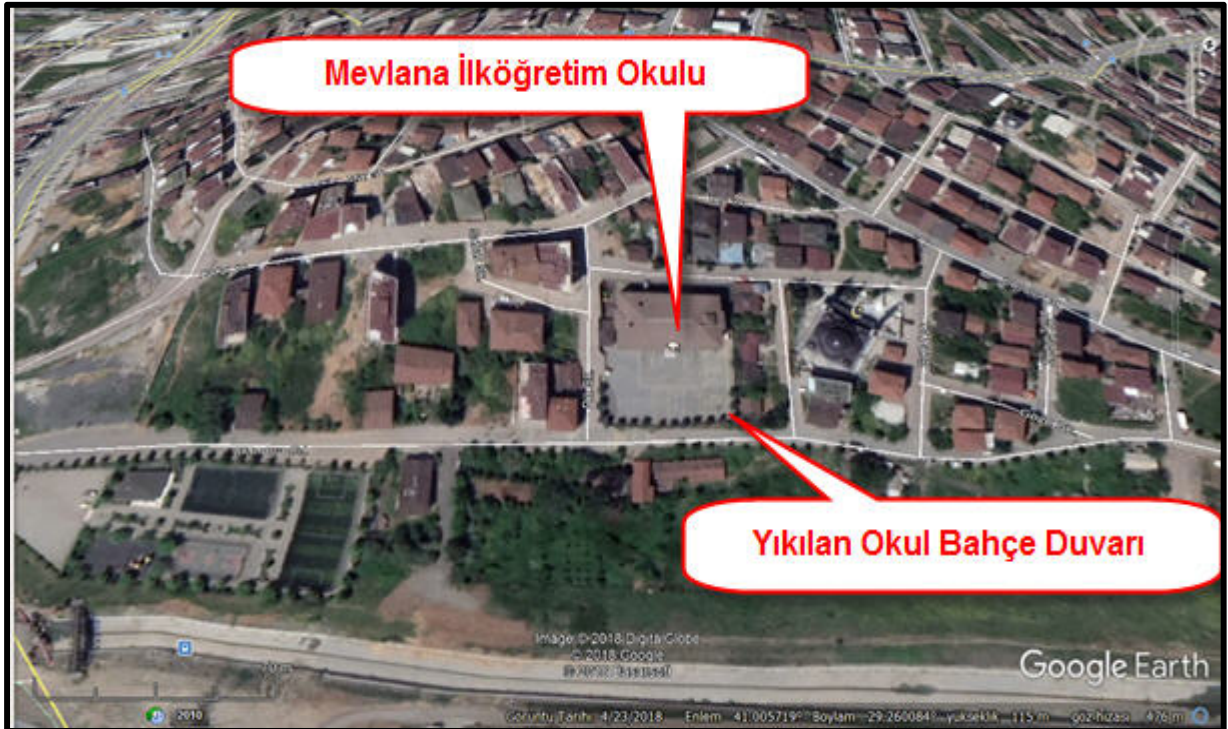
Görüntü 4: Sefa Tepesi doğu Yamacı Yıkılan Duvar ve İlköğretim Okulunun Konumu.

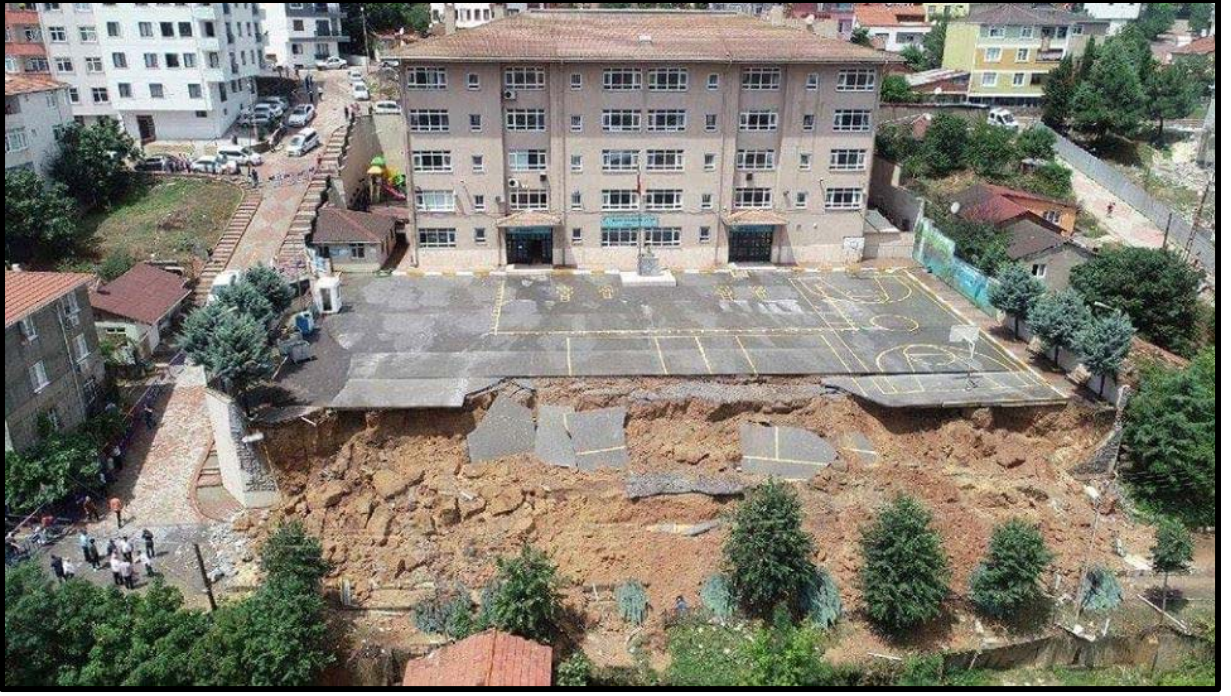
Okul bahçesinin çevreleyen duvarın Mandıra caddesindeki kesimi yaklaşık 12,00 metre yüksekliğinde perde duvar niteliğindedir. İstinat özelliği göstermeyen duvar 28 Temmuz 2018 tarihinde saat: 10.00 sıralarında yıkılarak arkasındaki dolgu ile Mandıra caddesine akmış ve yayılmıştır (Fotoğraf 6 ve 7).

Yıkımın en temel nedeni duvar arkasındaki dolgunun niteliksiz malzemedan oluşması, dolgu imalatının da herhangi bir mühendislik hizmet ve kontrolü yapılmadan gerçekleştirilmiş olmasıdır.

Fotoğraf 6: Yıkılan Okul Bahçe Duvarı ve Akan Dolgu Malzemesine Dođudan Bakış.

Genel hatlarıyla özetlendiđi gibi olay tamamen niteliksiz malzeme kullanımı, şartname ve standartlara uygun olmayan dolgu imalatı nedeniyledir. Bu tür dolgu ve duvar imalatlarında nitelikli malzeme kullanılması, şartnamelere uygun “**Kontrollü Dolgu**” imalatı yapılması bilimsel ve teknik açıdan uyulması gereken asgari zorunluluktur. Ayrıca duvar imalatının zeminden ve/veya dolgudan gelecek yanıl yüklerle karşı koyacak nitelikte bir dayanma (istinat) yapısı olarak projelendirilmesi ve inşa edilmesi gereklidir. Malzeme seçimi ve dolgu imalatında mutlaka uzman bir jeoloji mühendisinden, duvarın projelendirilmesinde ise mutlaka uzman bir inşaat mühendisinden teknik hizmet alınmalıdır. Proje ve uygulamalar bilim ve tekniđin öğretisi doğrultusunda olmalıdır.

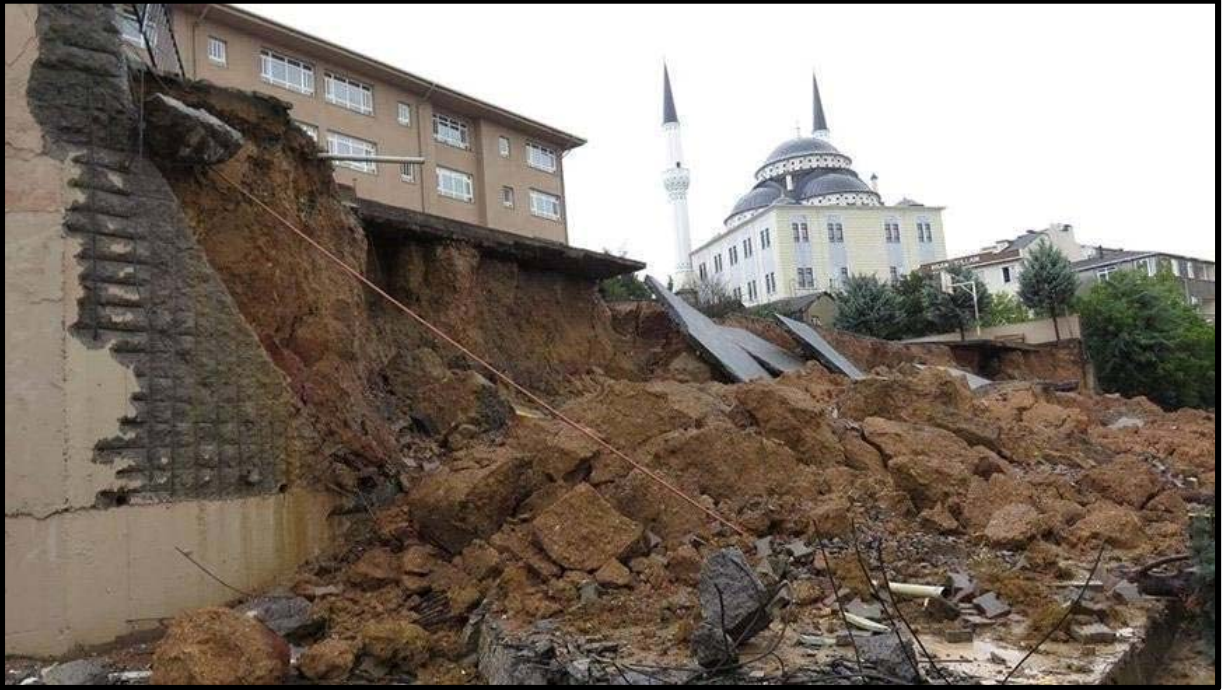
Fotoğraf 7: Yıkılan Bahçe Duvarı ve Mandıra Caddesine Akan Niteliksiz Dolgu Malzemesi.

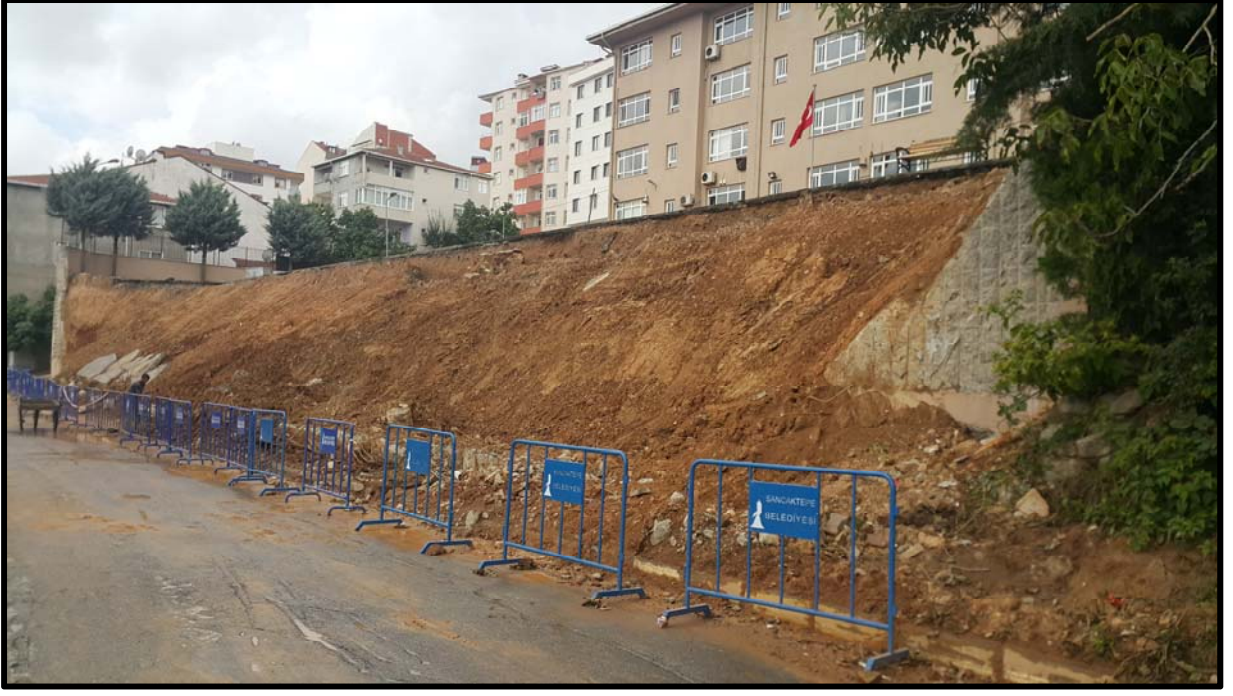
- Dolgu malzemesi niteliksiz, dolgu yapımına uygun olmayan, çeşitli kazılardan getirilerek yığılmış, inşaat atıkları içeren ve yer yer organik kökenli kil ve silt malzemedan oluşmaktadır (Fotoğraf 8 ve 9).

Fotoğraf 8: Yıkılan Bahçe Duvarı Arkasında Yıkılma Sonrası Temizlenmiş Dolgu Yüzeyi. Dolgu Malzemesi Niteliksiz Malzemeden Oluşmaktadır.

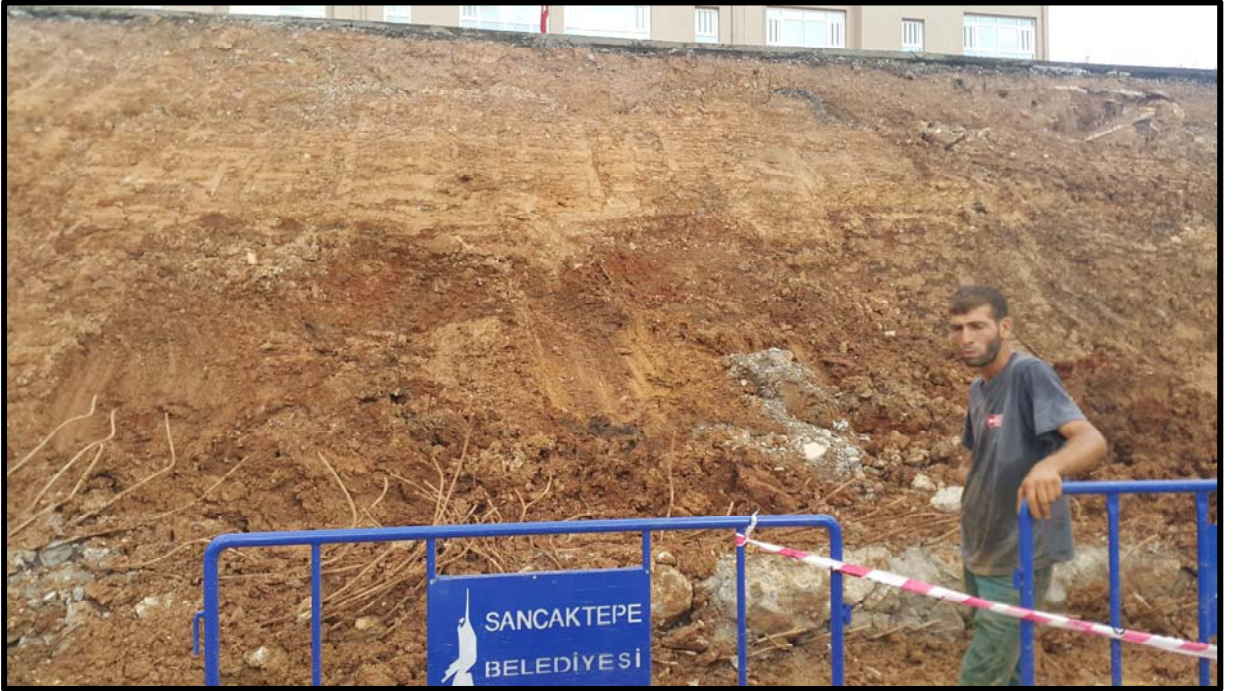
Fotoğraf 9: Dolgu İçerisinde Organik Kil ve Silt Malzemesinden Oluşan Düzeylerin Yakından Görünümü.

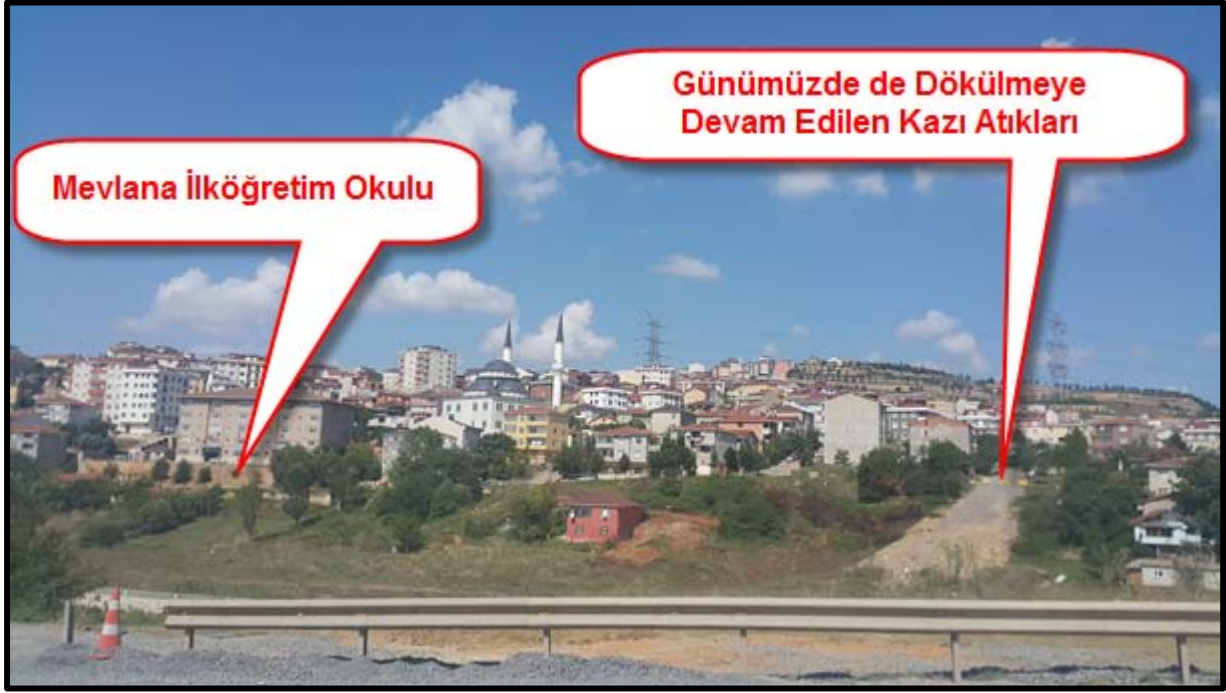
- Benzer niteliksiz malzeme günümüzde de yakın bölgede yamaç eteğine yine izinsiz ve kontrolsüz dökülmekte, yamaç tabanı ve taban düzlüğü izinsiz, kaçak döküm sahası olarak kullanılmaktadır (Fotoğraf 10).

Fotoğraf 10: Yıkılan Okul Duvarı ve Duvarın Devamında Yamaçta Günümüzde de Yığılmaya Devam Eden Kazı Atıkları.

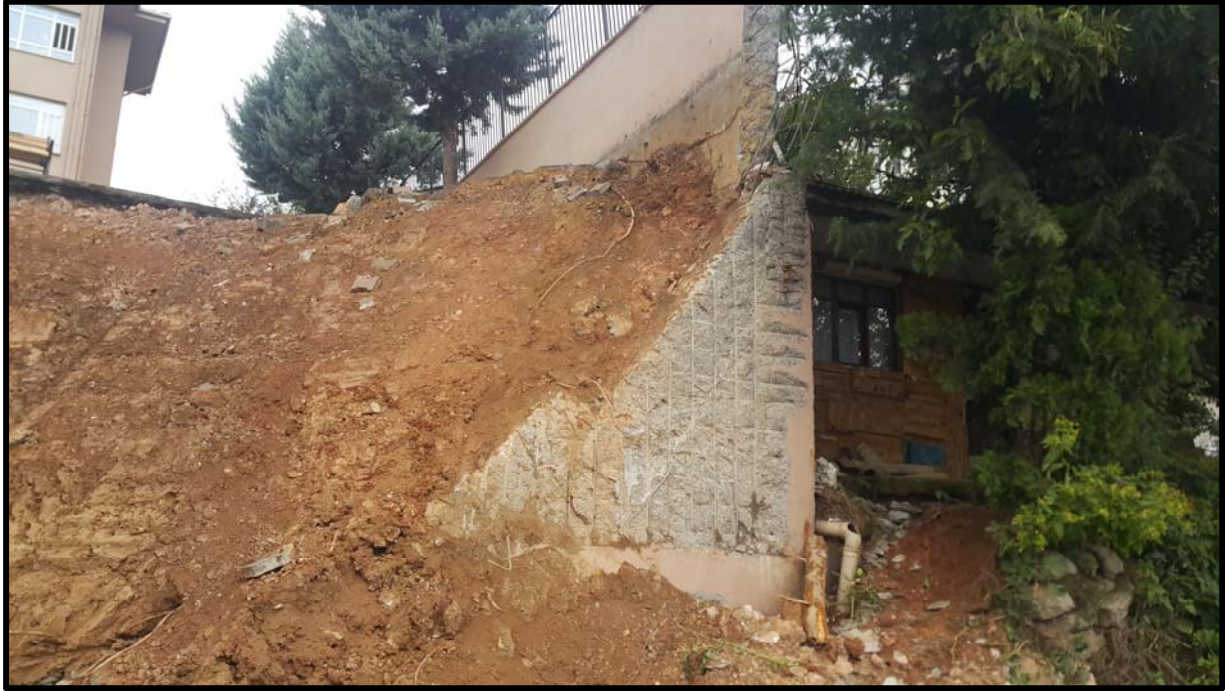
- Dolgu tekniğine göre imal edilmemiş, niteliksiz malzeme gelişigüzel yığılmış ve/veya tumba doldurulmuştur.
- Doldurma sonrası niteliksiz, kontrolsüz dolgu yığını etrafı düşük kalitede ince, istinat özelliği taşımayan perde duvar ile çevrilmiştir (Fotoğraf 11).

Fotoğraf 11: Dolguyu Çevreleyen İstinat Özelliği Taşımayan İnce Perde Duvar.
