# MAY BARAJINA

# DÜŞEN ÜÇ GÖKTAŞI

*Doğa olaylarını bilgisizlik nedeniyle akıl yoluyla açıklayamayan insanoğlu, çoğu zaman hayal ürünü boş inanışlara sığınmıştır. Konya'daki May Barajında meydana gelen çöküntülerin, Ahmediye Köyü sakinlerince açıklanışı da bu bakımdan ilgi çekicidir.*

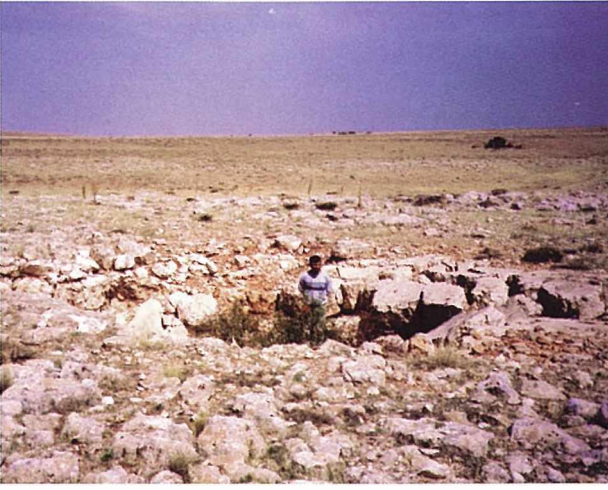
Taşkale (Karaman) güneyinde oluşmuş bir çökme dolini

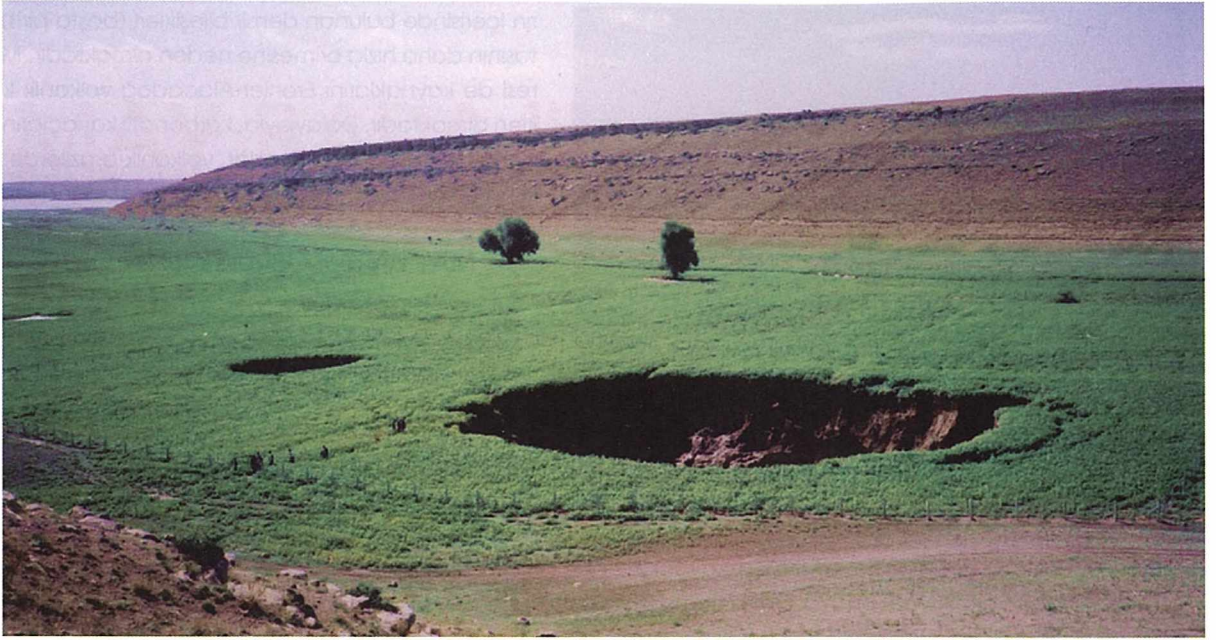
May Barajı göl alanındaki obrukların görüntüsü ve fotoğrafın sol tarafında May barajının suları

Düzgün bir hat boyunca 30-40 m aralıklarla oluşmuş olan bu çukurlar büyükten küçüğe doğru sıralanmışlardır. En büyük çukur 50 metre çapında olup, yüzeyden 8 metre derinde bir gölle kaplıdır. Ortancası ise 10-15 metre çapında olup, göl seviyesi diğer büyük çukurla aynıdır. Küçük olan ise 5 metre çapındadır, göl seviyesi diğerlerinden farklı olarak yüzeyden birkaç santimetre aşağıda yer alır. Eylül ayı sonunda, suları bulanık olan gölcüklerin su seviyesinin May Deresi tarafından getirilen sularla yükselmiş olduğu gözlemlenmiştir.

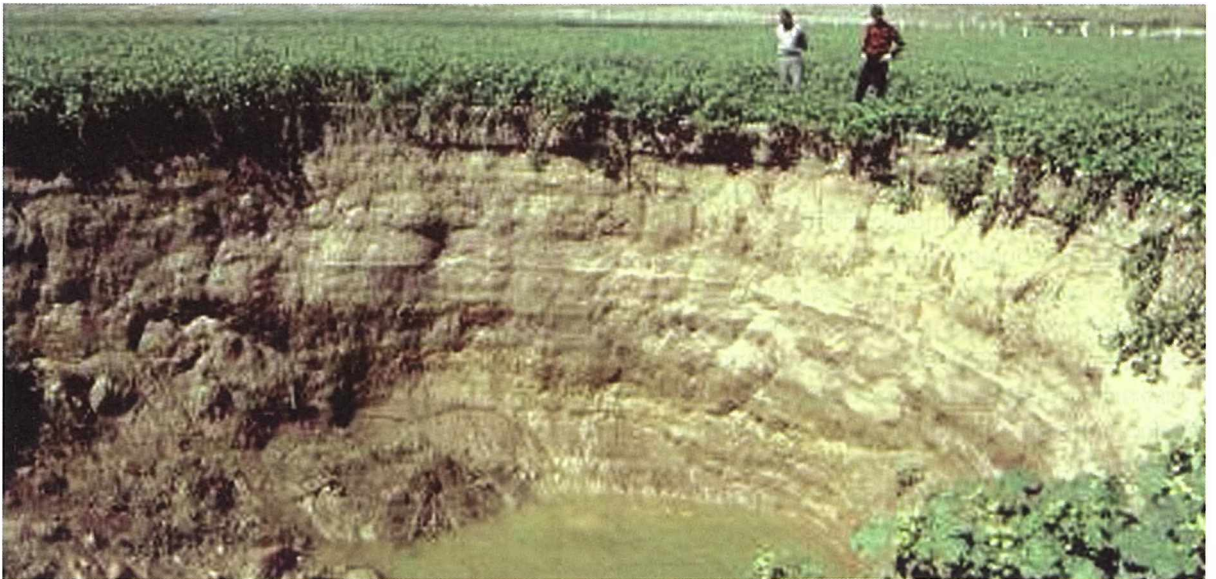
May Barajında oluşan obruklardan en büyüğünün yakından görünümü
