Hierapolis'teki arkeosismik hasarların değerlendirilmesi

Evaluation of archaeoseismic damages at Hierapolis

Erhan ALTUNEL Osmangazi Üniversitesi, Jeoloji Mühendisliği Bölümü, 26030, Bademlik - Eskişehir
Aykut BARKA İstanbul Teknik Üniversitesi, Jeoloji Mühendisliği Bölümü, 34452, Ayazağa - İstanbul

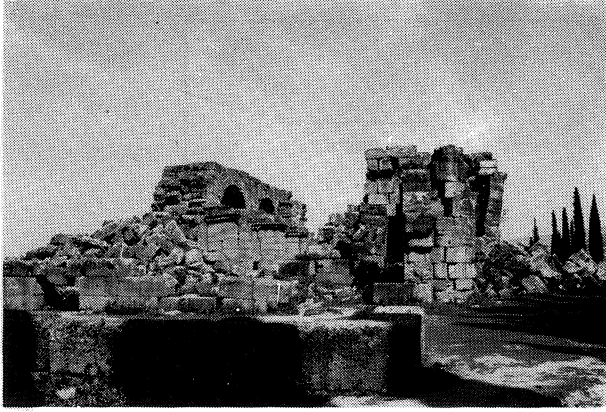
Şekil 3. Kuzey hamamı. Binanın duvarları eğilmiş ve çatlamış, duvarlardaki bloklar rotasyon yapmış.

Figure 3. Northern Roman bath damage! by fissures and cracks. Note that the walls are tilted and distorted.

Hierapolis Kırık Zonu kuzeyde Roma dönemine ait kuzey hamamından başlar, kuzey hamamının duvarlarında çatlaklar, eğilmeler ve blokların rotasyona uğradığı görülmektedir (Şekil 3). Yüzeydeki ilk kırıklar, şehrin kuzey giriş kapısının (kuzeydeki üç kemerli giriş kapısı) kuzeydoğusunda başlamaktadır. Kendiliğinden oluşan traverten kanallarını kesin $K150^\circ$ doğrultulu bu çatlaklar güneydoğuya doğru aynı doğrultuda birbirine paralel devam ederek Hierapolis şehir duvarını kesmektedirler (Şekil 2). Kırık zonü güneydoğuya doğru Pamukkale Motel'in yaklaşık 100 m kuzeybatısına kadar birbirine paralel çatlaklar halinde devam etmektedir (Şekil 2). Kırık zonunun bu kısmında birçok aktif sıcak su kaynağı ve kurumuş kaynak yerleri mevcuttur.

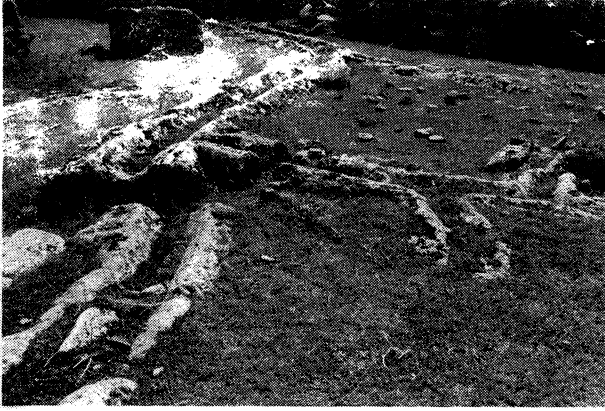
Şekil 5. Kendiliğinden oluşmuş kanal travertenleri kesen sol yönlü oblik atımlı fay (Bazilikanın yaklaşık 150 m güneydoğusu).

Figure 5. A left lateral oblique fault cuts self- built channel travertines (About 150 m southeast of Basilica).

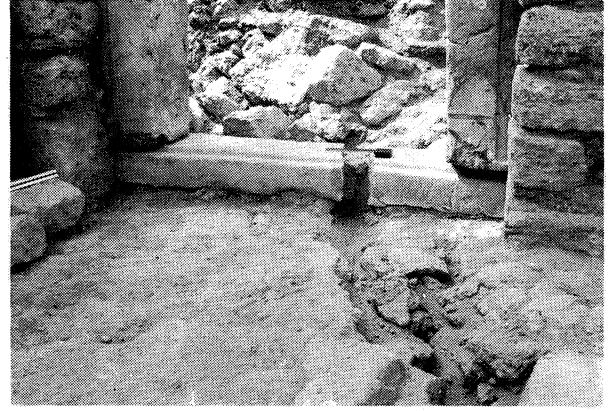
Şekil 6. Bizans dönemine ait üç kuleli kalenin kapı eşiğini kesen sağ yönlü doğrultu atımlı fay. Fay zeminde de görülmektedir (Tusan Motel'in güneydoğusu).

Figure 6. A right - lateral strike - slip fault cuts door sill of the Byzantine fort. Fault can be recognized in the ground (Southeast of Tusan Motel).

Hierapolis Kmk Zonu içinde çok sayıda doğrultu, normal ve oblik atımlı faylar da görülmektedir ve bu faylar Hancock ve Altunel (baskıda) in de belirttiği gibi Roma dönemi ve sonrasına ait insan yapımı ve kendiliğinden oluşmuş kanal travertenleri kesmektedir. Örneğin, şehrin kuzey kapısının yaklaşık 50 m güneydoğusunda Hierapolis şehir duvarı yaklaşık 10 cm sol - yanal ötelenmektedir. Pamukkale Motel'in yaklaşık 100 m kuzeybatısında normal faylarla kesilen kendiliğinden oluşmuş kanal travertenlerde 50 cm ye varan normal atımlar mevcuttur. Bu lokasyondaki yüzey kırıklarında ayrıca 30 cm'ye varan açılmalar görülür (Şekil 2i). Kırık zonunun güneydoğu sonuna yakın (bazilikanın yaklaşık 100 m güneydoğusunda) sol - yanal ve normal bileşeni olan oblik atımlı fay kendiliğinden oluşmuş kanal travertenleri yaklaşık 35 cm ötelemektedir (Şekil 5). Bu lokasyonda kuzey blok düşmüş ve düşey sol - yanal atımın yanında ayrıca yaklaşık 256 cm'lik bir açılma da mevcuttur (Şekil 2ii). Bu kırığın yaklaşık 10 m doğusunda normal fayla kesilen traverten kanallarında güney blok yaklaşık 50 cm düşmüştür, dolayısıyla burada mini bir graben oluşmuştur (Şekil 2ii). Bu lokasyonun yaklaşık 20 m kuzeyinde sol - yanal ve normal bileşeni olan başka bir oblik fay, kendiliğinden oluşmuş kanal travertenlerini kesmektedir. Bu fay üzerinde yaklaşık 10 cm sol yönlü yanal atım ve yaklaşık 15 cm düşey atım (güney blok düşmüş) mevcuttur. Mini grabeni sınırlayan faylar üzerinde aktif ve kurumuş sıcak su kaynakları yer almaktadır. Tusan Motel'in güneydoğusunda yer alan Bizans dönemine ait üç kuleli kalenin güneydeki kulesi K40° doğrultulu sağ yönü kırık ile kesilmektedir. Bu kırık üzerinde sağ yönlü doğrultu atımın yanında 10 cm'lik açılma da mevcuttur (Şekil 6).
