Yapıtaşı Olarak Travertenler;

Bozunmanın Travertenler Üzerindeki Etkileri

Mutluhan Akın

İller Bankası Genel Müdürlüğü
Opera, Ankara

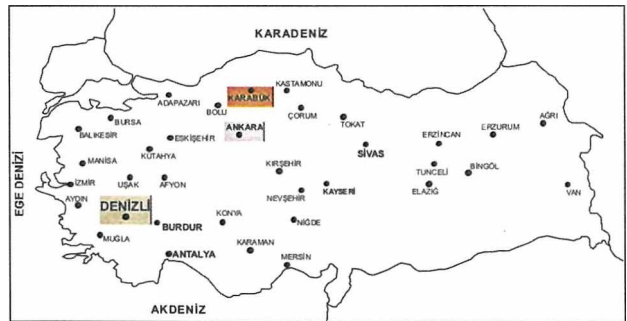
Türkiye'deki bazı traverten oluşumları⁽¹⁴⁾

Antalya yöresindeki travertenler genellikle tufa özellikleri göstermekte ve bu nedenle de bazı araştırmacılar tarafından "Antalya Tufası" olarak adlandırılmaktadır^(10, 12). Ülkemizde sırt, teras, şelale ve kanal tipi traverten oluşumları yaygın bir şekilde bulunmaktadır. Konya, Eskişehir, Kayseri, Erzurum, Çankırı, Karabük, Ankara gibi birçok yörede sırt ve şelale tipi travertenler bulunmaktadır⁽¹⁾. Kırşehir merkez, Karahayit (Denizli), Uyuz Çermik (Sivas) ve Karabük bölgelerinde ise teras tipi traverten oluşumlarına rastlanmaktadır.

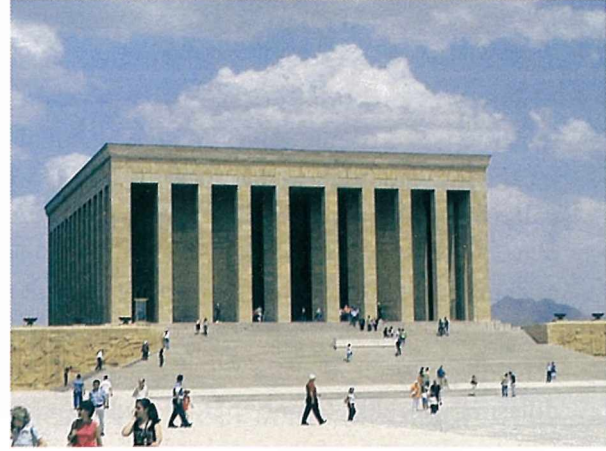
Travertenlerin kaplama taşı olarak kullanıldığı Anıtkabir'den bir görünüm

devirlerin sosyal, ekonomik, mimari ve benzeri özelliklerini yansıtmaktadırlar. Türkiye'de traverten denince akla gelen en önemli anıtsal yapı Anıtkabir'dir. Anıtkabir resmi kaynaklarında da belirtildiği üzere Ankara ve çevre illerdeki taş ocaklarından getirilmiş olan yapıtaşlarından inşa edilmiştir. Anıtkabir'in inşaatı sırasında, Eskipazar'a (Karabük) yaklaşık 5 km uzaklıktaki Budaklar köyü civarındaki taş ocaklarından getirilen sarı travertenler; tören alanındaki kolonlar, mozole kolonları, Aslanlı Yol çevre duvarlarında oldukça fazla miktarda kullanılmıştır.
