1976 çaldıran depremi

ESEN ARPAT *Maden Tetkik ve Arama Enstitüsü, Ankara*
FUAT ŞAROĞLU *Maden Tetkik ve Arama Enstitüsü, Ankara*
HÜSEYİN B. İZ *Maden Tetkik ve Arama Enstitüsü, Ankara*

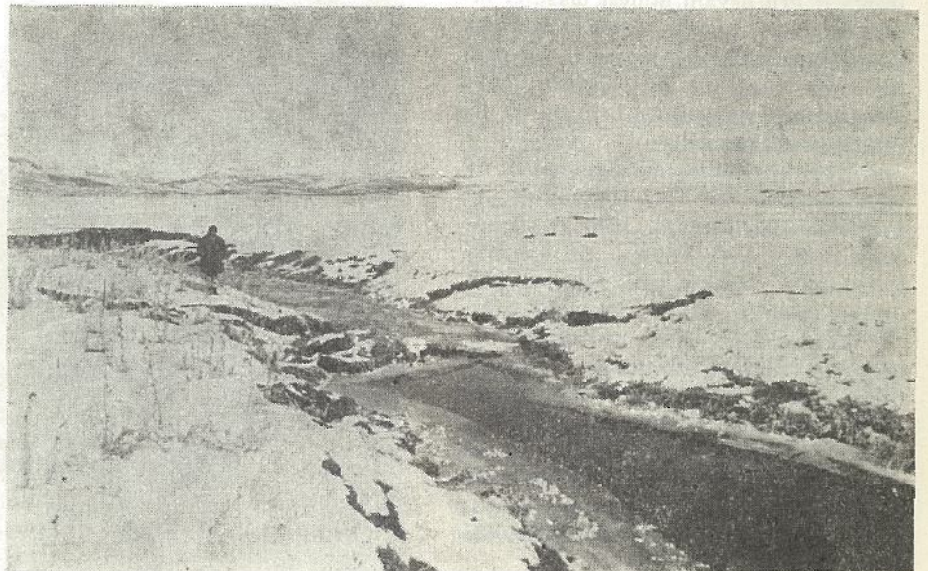
Sekil 5: 1976 kırığı ile 330 cm sağ yanal yer değiştirmiş bir dere yatağı. Alacayır'ın 1,5 km kadar doğusu.

Kırığın batı ucuna yakın Alaçayır (şekil 2) köyünün 1,5 km kadar doğusunda, kırığın az kalınlıkta bir alüvyon üzerinde menderesler yapan ufak bir dereyi birkaç kez kestiği yerlerde 330 cm (şekil 5), ve 370 cm sağ yanal atımlar ölçülmüştür. Deprem sırasında dere donmuş olduğundan dere yamaçlarında sağ atım ile oluşan çıkıntılar aşındırmadan korunmuşlar ve güvenilir ölçü yapmaya olanak sağlamışlardır.

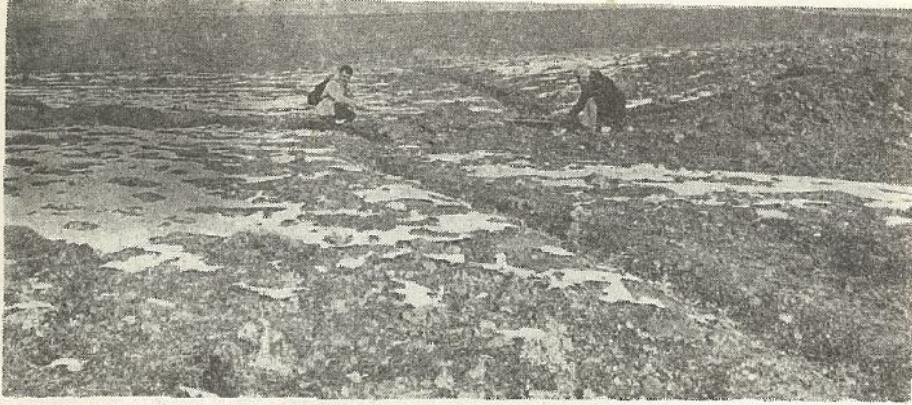
Şekil 6: 1976 kırığı ile 206 cm sağ yanal yer değiştirmiş bir su arki. Çaldıran'ın 1,5 km kadar batısı.

Çaldıran'ın 2 km kadar batısında alüvyon ile kaplı düzlükte kırığın bir toprak yolu kestiği yerde iyi korunmuş bir lastik tekerlek izinde (şekil 4) 238 cm sağ yanal atım; bir kağıt tekerleği izinde (şekil 7) 210 cm sağ yanal atım; bir su arkında (şekil 6) 206 cm sağ yanal atım ölçülmüştür.

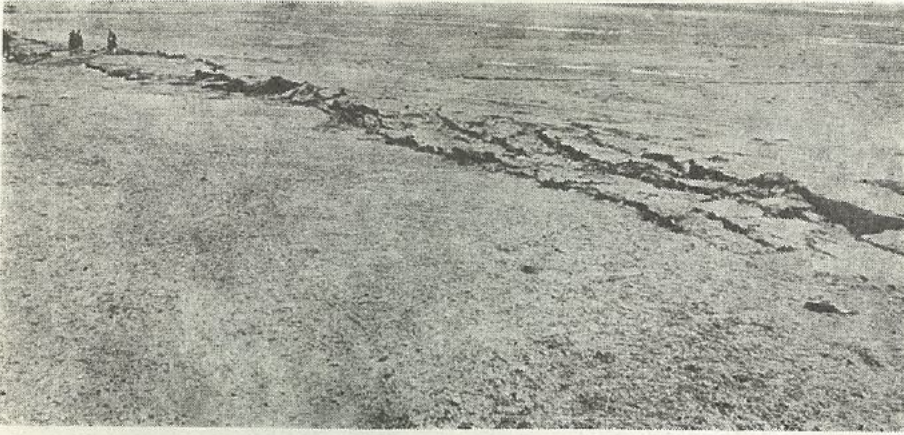
Şekil 15: Çaldıran'ın 2 km kadar batısında kırık boyunca gelişmiş çekme gerilimi açık çatlakları ve sıkıştırma kabarmaları ve bindirmeler. Güneydoğuya bakış.

ler kırığın hemen hemen tümü boyunca izlenebilmektedir. Özellikle Çaldıran düzlüğünde, Çaldıran'ın batısında (şekil 15 ve 16) ve kırığın doğu ucunda deprem sırasında karla kaplı olan kesimde (şekil 17, 18 ve 19) olağanüstü güzellikte gelişmiş örnekler bulunmaktadır.

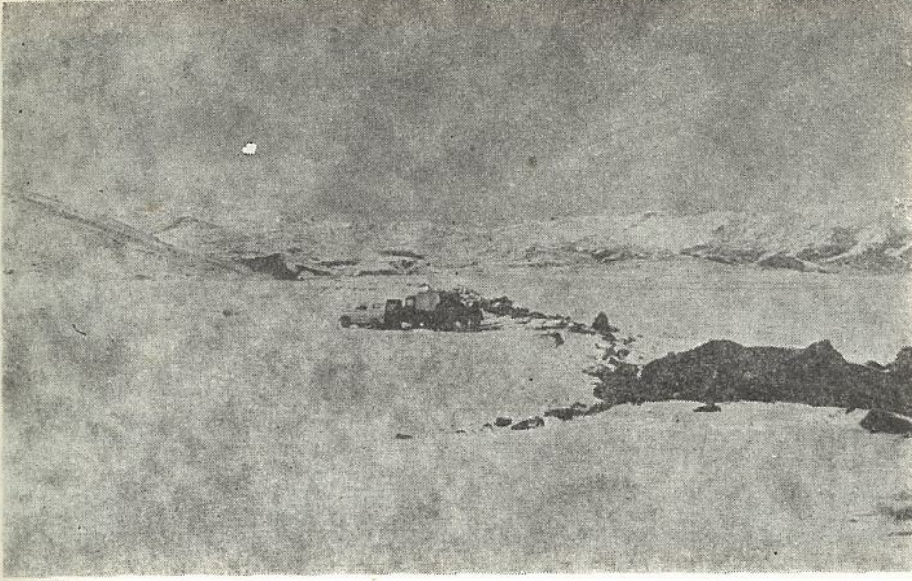
Sekil 17: Kırığın batı ucunda Alaçayır köyünün yakın doğusunda 1976 kırığı, Sıkıştırma bölgelerinde kabarma sonucunda koyu renkli, donmuş toprak yükselmiş, deprem öncesi bölgeyi kaplamış bulunan karla siyah-beyaz renk farkı yaratmıştır. Batıya bakış.

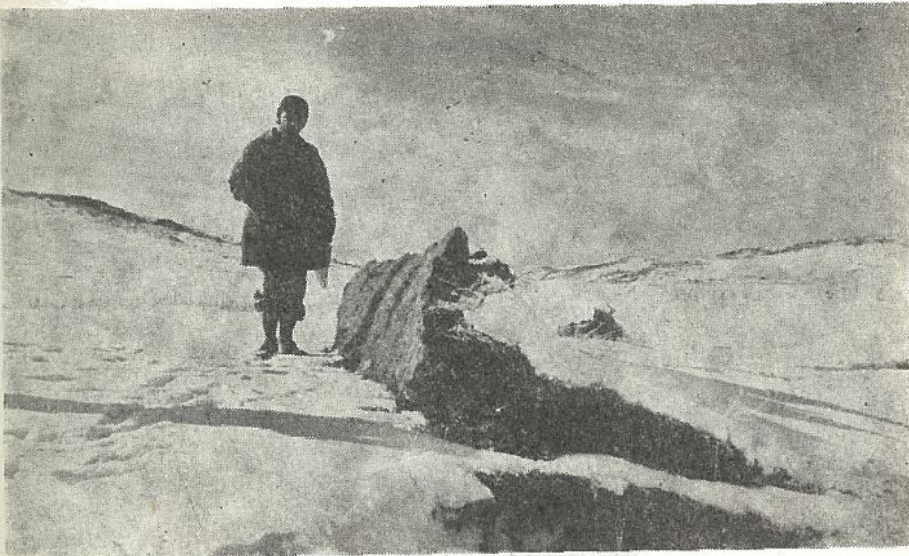
Sekil 19: Sekil 18'de sıkıştırma sırtlarından birisinin yakından görünüşü. Sekil 14 B ile karşılaştırınız.
