## Menderes Masifi'nde Açılmış Açık Ocak Albit Madenindeki Bir Duraysızlığın Nedenlerinin Araştırılması ve Robotic Total Station Cihazı Kullanılarak Yenilme Öncesinde Şev Hareketlerinin İzlenmesi

*Investigation of the Causes of an Instability in an Albite Mine Opened in Menderes Massif and Monitoring Slope Movements Before the Failure Employing Robotic Total Station Equipment*

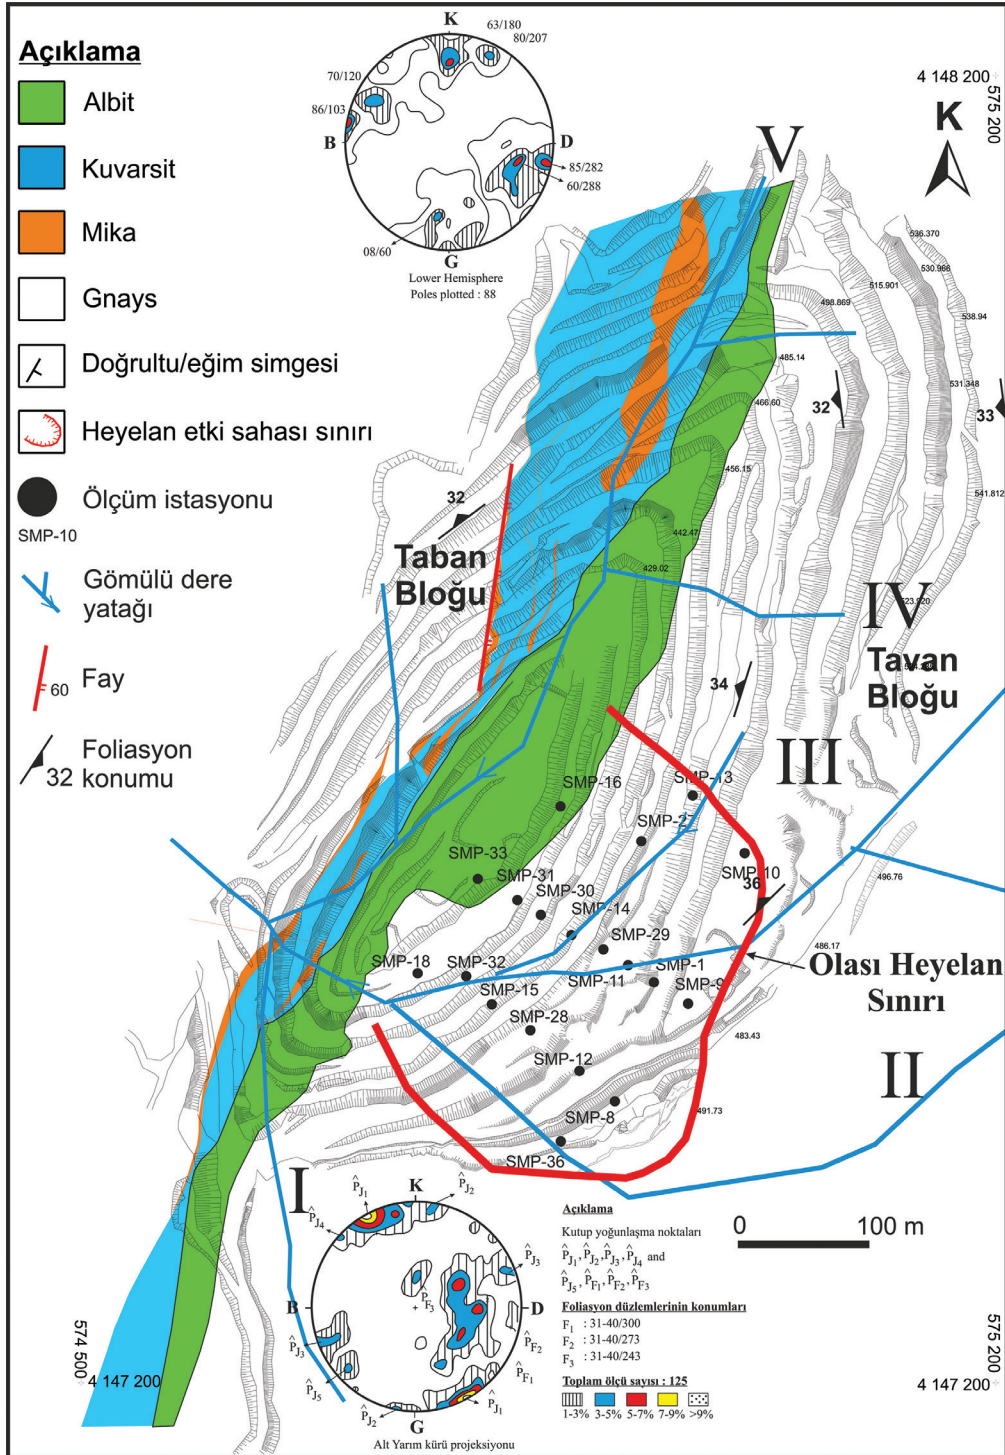
Açık ocak madeni Menderes Masifi'nin Çine As masifi içerisinde, çekirdek serisi olarak adlandırılan gözlü gnayslar içerisinde yer almaktadır. Açık ocağı boydan boya kesen Karadere makaslama zonu boyunca feldispat (albit) cevheri zenginleşmiştir. Ayrıca zon boyunca mika ve kuvarsit damarları da gözlenmiştir (Şekil 2). Açık ocak işletmesi K25D yönünde uzanır ve 450 m uzunluğa ve 25–55 m genişliğe sahiptir. Gözlü gnayslar foliasyonlu ve çatlaklı bir yapı gösterirler (Koca vd., 2010; Koca vd., 2012; Tanyaş ve Ulusay, 2013; Kadakçı, 2014). Heyelan potansiyeline sahip saha içerisinde foliasyonların konumları Şekil 2'deki kontur diyagramlarında gösterilmiştir. Buna göre; foliasyonların eğim açıları  $26^{\circ}$ - $40^{\circ}$  arasında değişirken doğrultuları genelde K-G veya KB-GD' dur. Foliasyonların eğim yönleri ise  $210^{\circ}$ - $347^{\circ}$  arasındadır. Foliasyon düzlemlerinin eğim yönleri ocağın GD'da yamaç dışına eğimliken, KB'da yamaç içine eğimlidir (Şekil 2). Çatlak setlerinin konumları ise; Set-1: 80-90/325-340, 80-90/290-320, Set-2: 70-85/190-210, 82-90/40-70'dur. Açık ocak işletmesinde yaklaşık düşey konumlu çatlakların (82-90/40-70) foliasyon düzlemlerini kestiği ve blok oluşumuna neden olduğu belirlenmiştir. Foliasyonlar şev kademelerini kesmekte, ancak genel şevi kesmemektedir. Açık ocak şevlerinde blok oluşumunu tamamlayan diğer bir çatlak seti ise 325–340/ $80^{\circ}$ – $90^{\circ}$  konumludur (Şekil 2).

Şekil 2. Açık ocak işletme sahasının mühendislik jeolojisi haritası (Karagöz ve Koca, 2016).

Figure 2. Engineering geological map of the open-pit mine site (Karagöz and Koca, 2016).

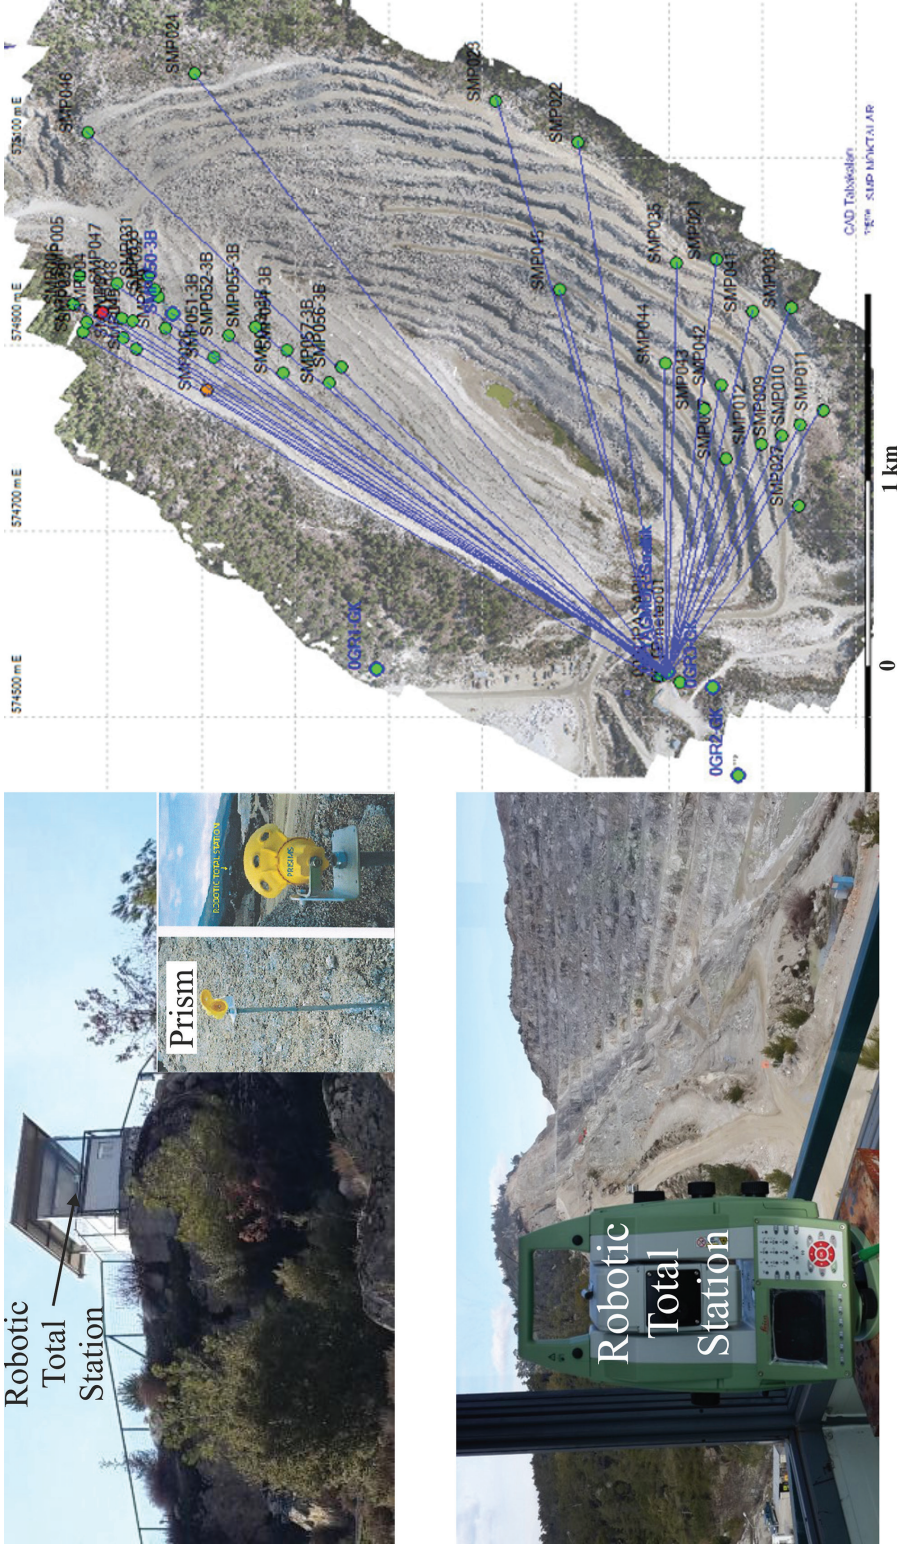
Şekil 3. Şev deformasyonu ölçüm noktaları ve “robotik total station” cihazının yeri (Uzaktan kumandalı sistem, Yarenalan Tepe ve eteklerini sürekli/devamlı olarak izler).

Figure 3. Slope deformation measurement points and the location of the robotic total station (The system with remote connection constantly monitor the Yarenalan hill and its skirts).

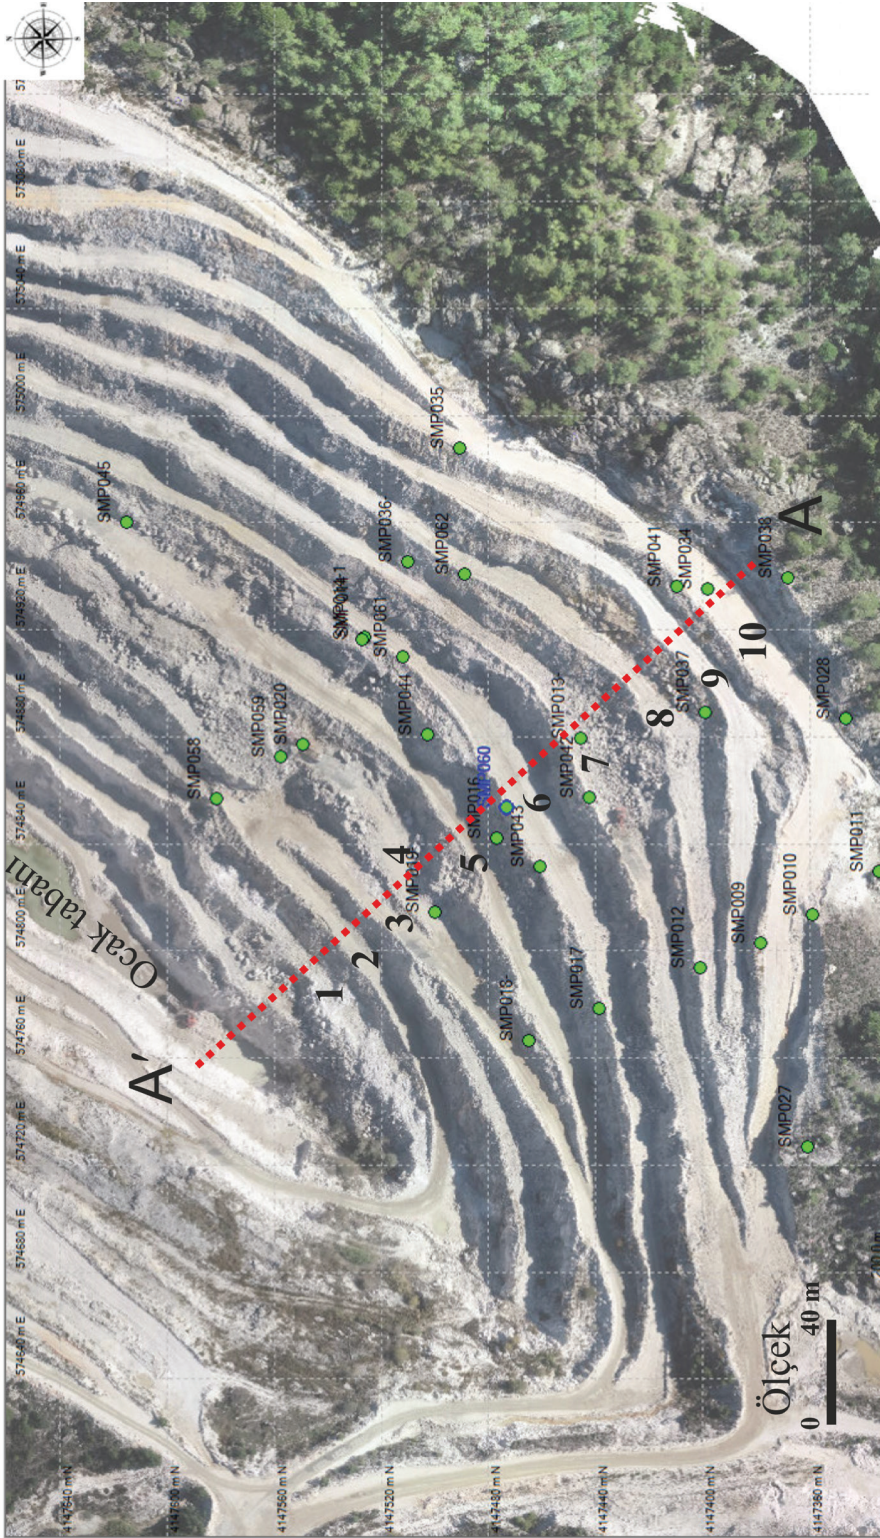
Şekil 4. Eski ve yeni deformasyon ölçüm noktaları ve A – A' kesit hattı (1, 2, 3 .....10: Şev basamakları ).

Figure 4. Old and new (target prism) deformation measurement points and A – A' cross-section line (1, 2, 3 .....10: Benches).

SMP-042 ocak tabanından itibaren 7., SMP-016 5. ve SMP-060 ise 6. basamağın üzerinde yer alır (Şekil 4). SMP-060 ve SMP-016 ölçüm noktaları ocak tabanına daha yakındır. SMP-060 iki ölçüm noktasının arasında, ancak SMP-016'ya daha yakın konumdadır. SMP-042 ve SMP-016 noktaları arasındaki topografik kot farkı 34 m'dir. Üç ölçüm noktası da kayma dairesi üzerinde yer alır. SMP-060 ve SMP-016 noktalarında göreceli makaslama gerilmeleri SMP-042'ye göre daha yüksek seviyelerde ölçülmüştür. Bu nedenle, bu noktalarda daha yüksek makaslama yer değiştirmeleri meydana gelmiştir. Bunun nedeni, SMP-060 ve SMP-016 noktaları kayan kütlelerin ağırlık merkezine daha yakın konumdadır. Kütle ağırlık merkezinde, normal gerilmeler en yüksek değerdedir. Bu nedenle, makaslama gerilmeleri de en yüksek değerlere erişir. Böylece, bu ölçüm noktalarında daha yüksek makaslama deformasyonları oluşmuştur.

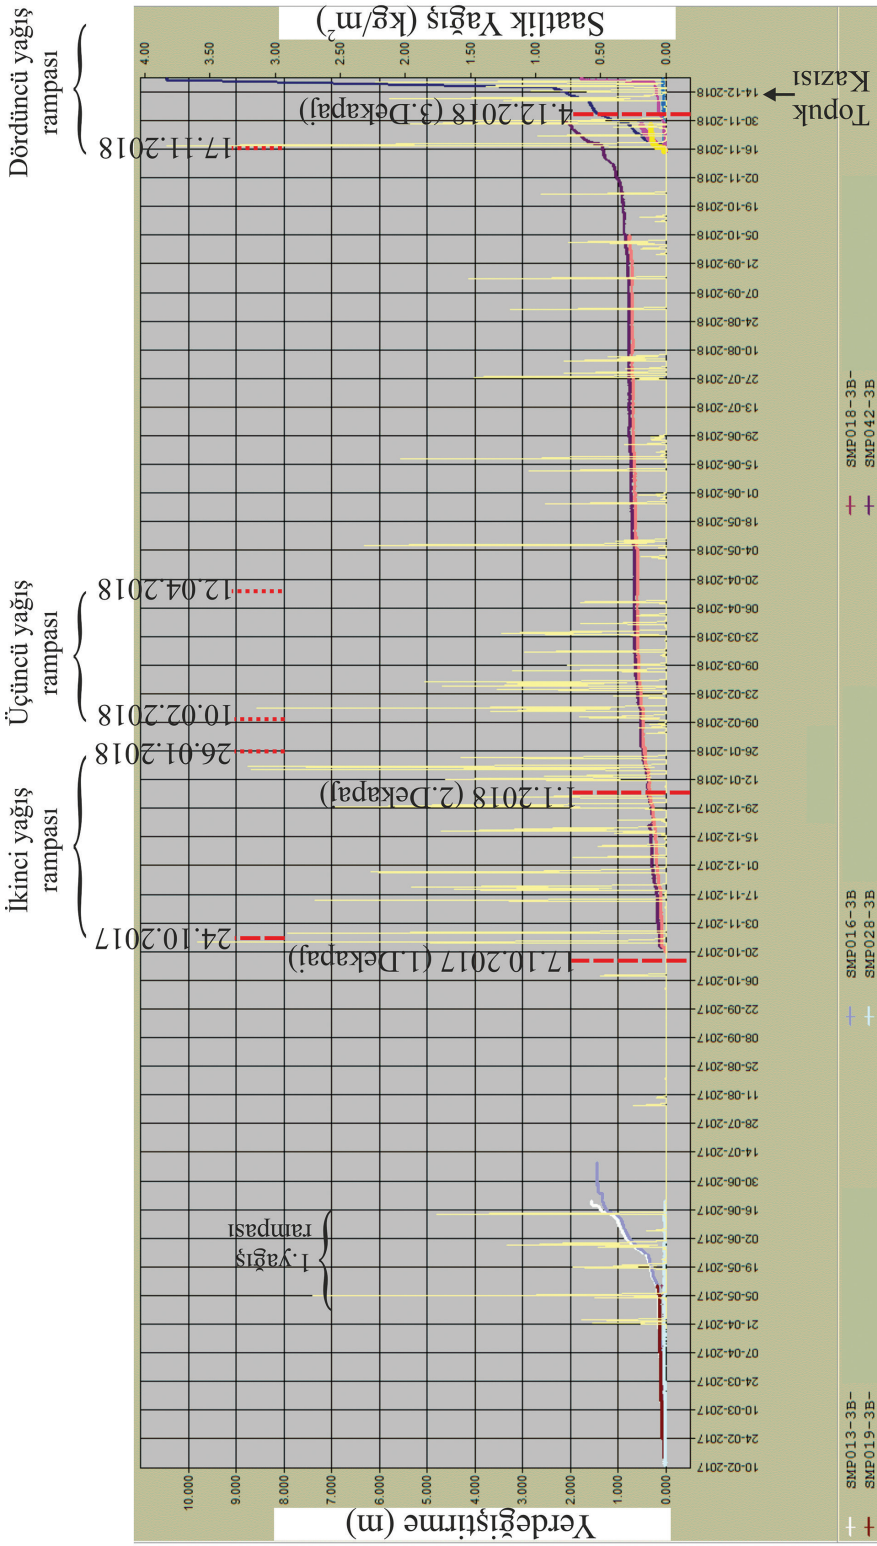
Şekil 5. Altı ölçüm istasyonunda ölçülmüş katlamalı yer değiştirme hareketlerinin zamana bağlı değişimi ve bu ilişkinin günlük yağış verileriyle deneştirilmesi

Figure 5. The variation of cumulative surface displacement movements depending on time at six measurement stations and comparison of this relation to the day-rainfall-data.
