**VAN DEPREMLERİ
(Tabanlı-Edremit)
RAPORU**

VAN DEPREMLERİ (Tabanlı-Edremit) RAPORU

Kasım 2011

JEOLOJİ MÜHENDİSLERİ ODASI YAYIN NO: 110

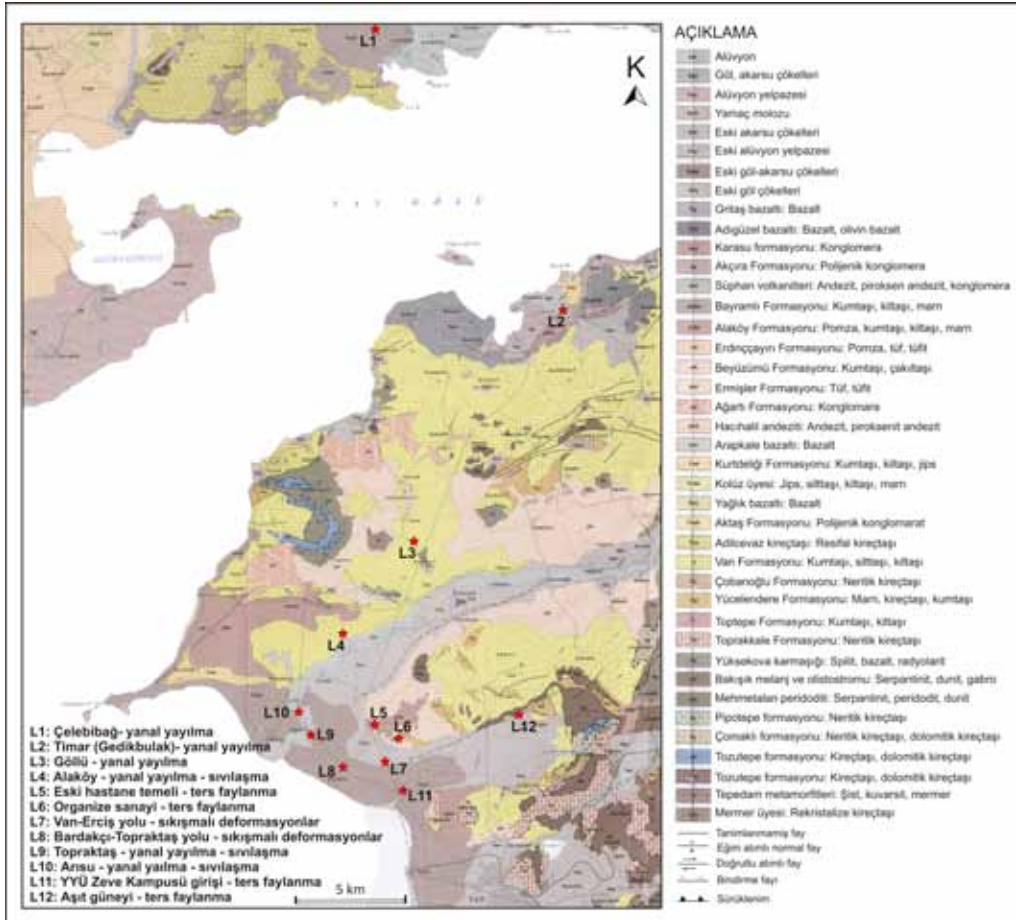
27-29.10.2011 tarihleri arasında yapılan arazi çalışmalarında, Erciş ilçesi ile Van ili arasında kalan bölgede Van-Erciş depremi sırasında gelişmiş olan yüzey deformasyonları incelenmiştir (Şekil 6). Bu deformasyonların büyük bir bölümü deprem sırasında gelişen sismik sarsılma ve yerçekimi kuvveti (gravite) ile ilişkilidir. Bunların yanında bölgedeki stres dağılımına bağlı olarak gelişen sıkışma kökenli yüzey deformasyonları da gelişmiştir. Gözlenen yüzey deformasyonları Van-Erciş depreminin sismik jeomorfolojik göstergeleri olarak değerlendirilebilir. Sismik jeomorfoloji

Şekil 6. 23.12.2011 Van depreminde oluşmuş olan yüzey deformasyonlarının yerlerini gösteren jeoloji haritası (MTA, 2008).

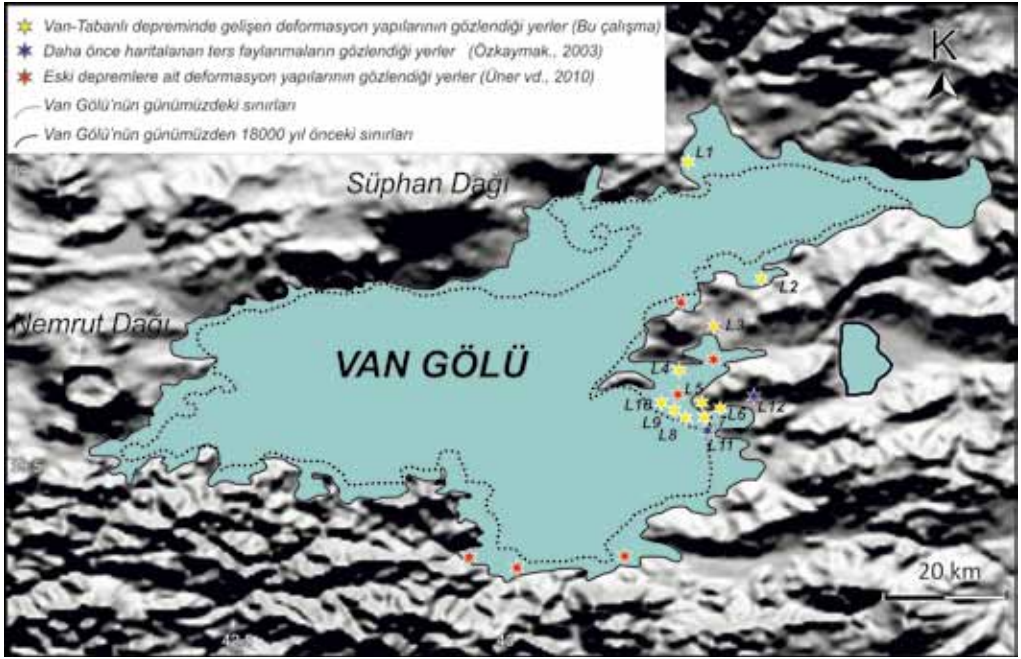
Bugün 1646 metrede olan Van Gölü'nün su seviyesinin son buzul dönemi sonrası (yaklaşık 18 bin yıl önce, Geç Pleyistosen) yaklaşık 72 m daha yukarıda, 1718 m kotlarına kadar ulaştığı bilinmektedir (Şekil 8, Özkaymak, 2003; Üner, 2003). Göl seviyesindeki yükselme ve çökme süreci içinde oluşan çökeller, Üst Pleyistosen oluşukları kapsamında toplanmıştır. Van Gölü Formasyonu olarak tanımlanan bu tortullar eski göl, göl-akarsu ve yelpaze çökellerinden oluşur. Üner vd. (2010) tarafından 23.10.2011 Van depreminden önce yapılan çalışmalarda, Van Gölü doğu kıyısı boyunca Van Gölü formasyonu içinde eski depremlere ait deformasyon yapıları tanımlanmıştır (Şekil 8). Burada vurgulanması gereken önemli bir husus 23.10.2011 Van depremi sırasında oluşan deformasyon yapılarının lokasyonları ile Üner vd. (2010)'nin eski depremlere ait olduğunu düşündükleri deformasyon yapılarının gözlemlendiği alanların önemli oranda çakıştığıdır. Bu verilere göre, hem eski depremlere ve hem de yeni depreme ait deformasyon yapıları Van Gölü'nün eski çökellerinde gelişmiştir. Eski deformasyon yapılarıyla son depremde oluşmuş olan deformasyon yapıları arasındaki önemli fark, eski yapılarının Van ilinin hem kuzeyinde ve hem de güneyinde gelişmesi, yeni deformasyon yapılarının ise sadece Van ilinin kuzeyinde gözlenmesidir. Bu durum Van Gölü kıyısı boyunca gözlenen son deformasyonların önemli bir bölümünün henüz suyunu kaybetmemiş genç tortullarda geliştiğini göstermektedir (Şekil 8).

Şekil 8. Van Gölü doğu kıyısı boyunca Van Gölü'nün yaşlı çökellerindeki eski depremlere ait deformasyon yapıları (sismitlerin) ile Van-Tabanlı depremi sırasında gelişmiş deformasyon yapılarının gözlemlendiği lokasyonları gösteren kabartı hartiası (eski depremlere ait deformasyon yapılarının yerleri Üner vd., 2010'dan alınmıştır). Tüm deformasyon yapılarının Van Gölü'nün günümüzden 18 bin yıl önceki çökelleri içinde geliştiğine dikkat ediniz.

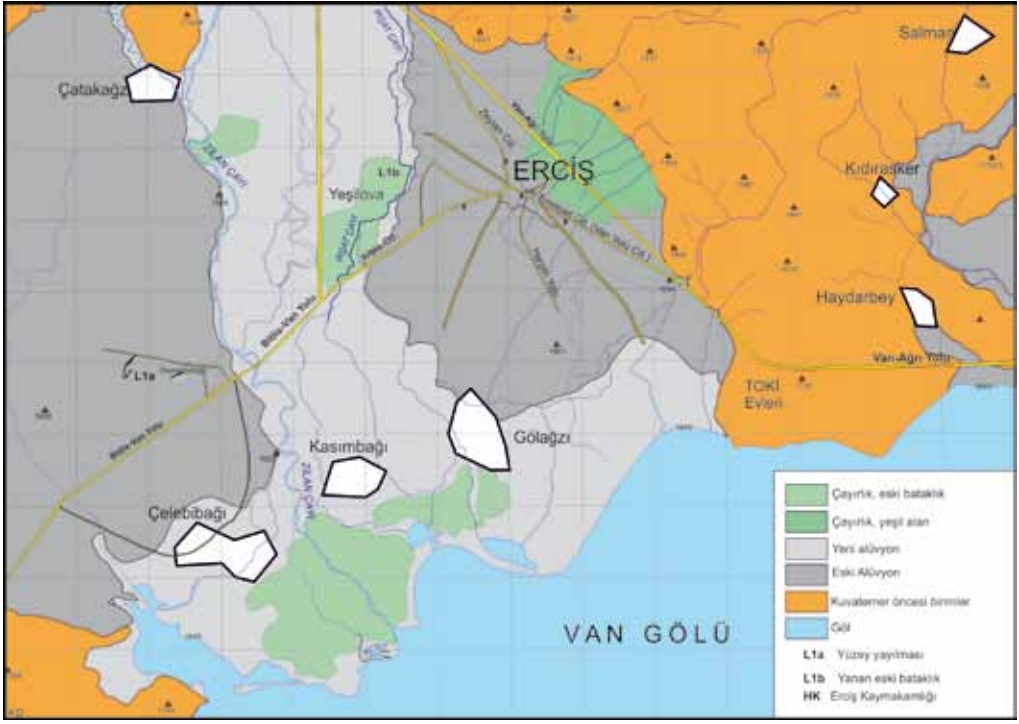
Van-Tabanlı depremi sırasında gelişmiş olan sismo-gravitasyonel yüzey şekilleri, özellikle Erciş ile Van ili arasında birbirinden bağımsız lokalitelerde saptanmıştır (Şekil 6). Erciş batısında Çelebibağ Beldesi İnönü Mahallesi çevresinde saptanan yüzey deformasyonları 300 m uzunluğunda ve 100 m genişliğindeki zon boyunca gözlenir (Şekil 9). UTM-0353057/4319076 koordinatlarındaki yol boyunca yüzey deformasyonları D-B uzanımlı olacak şekilde gelişmiştir. Burada gözlenen çatlaklar güneye eğilidir ve normal fay geometrisine uygun bir şekilde güney blokları 50 cm düşmüştür. Yaklaşık 50 m uzunluğundaki bu zon batıya doğru kavis yapacak şekilde güneybatıya doğru döner ve 200-250 m uzunluğundaki K40°-50°D doğrultulu bir deformasyon zonuyla birleşir. Heyelanın taç bölgesini oluşturan zon içinde güneybatıya doğru eğimli, normal fay geometrilere ve birbiriyle bağlantılı çok sayıda yüzey çatlakları/kırığı bulunur. Deformasyon zonu içinde kalan bloklar kuzeybatıya doğru eğilidir ve kuzeybatıdan güneydoğuya doğru blok eğimlerinde artış (geriye doğru çarpılma; 'back tilting') gözlenir (Şekil 10). Deformasyon zonu güneye doğru önce K-G doğrultusuna daha sonra, D-B doğrultusuna dönüş gösterir. Bu özellikleriyle deformasyon zonu, bir bütün olarak güneydoğuya doğru eğimli ve geniş kavisi, yanal yayılma yapıları da içeren listrik bir heyelan niteliği sunar.

Şekil 9. Erciş yerleşim alanının ve Çelebibağ beldesinde gözlenen heyelan/yanal yayılımın jeolojik haritadaki yeri.

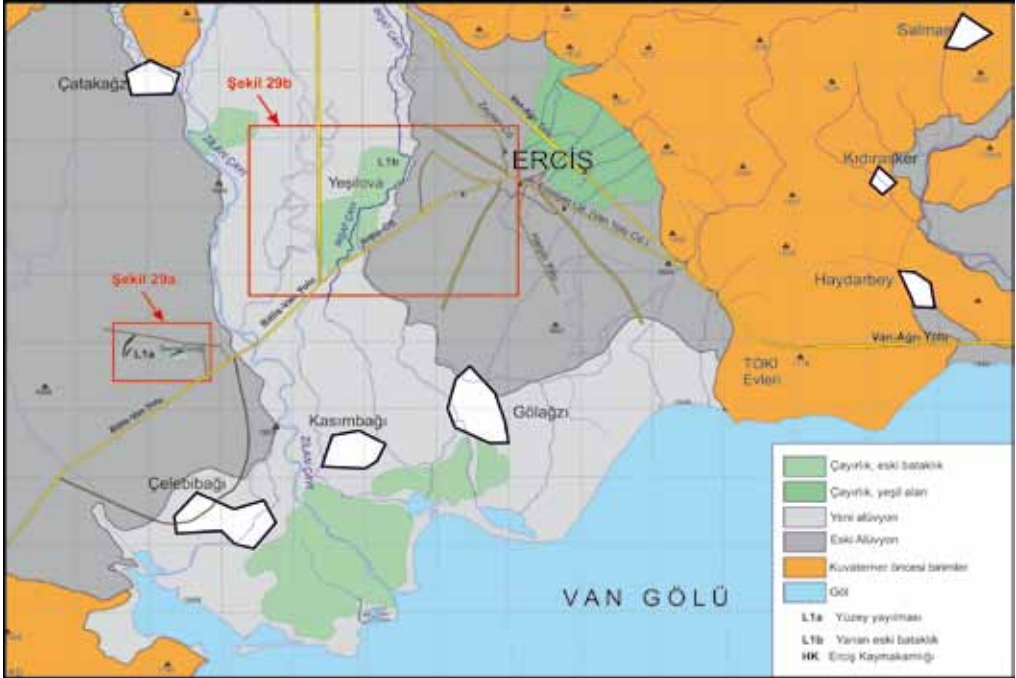
Şekil 28. Erciş ilçe merkezi ile bağlı belde ve köylerin oturduğu bölgenin jeolojik haritası.

Depremden ağır hasar gören Erciş ilçesi ve çevresinde yapılan incelemelerde ilçe merkezi ile ilçeye bağlı Çelebibağ, Kasımbağ, Çatakıdibi, Nişancı, Ekinciler, Aşağıışıklı, Yukarıışıklı gibi birçok belde ve köyün alüvyial yelpaze çökelleri veya Zilan ve İrşat çayları ve bunlara bağlanan irili-ufaklı birçok dere yatağı ve taşkın ovasında biriken alüvyial malzeme, bataklık ile bu çayların Van Gölü'ne döküldüğü yerde oluşturduğu deltalar üzerinde yer aldığı (Şekil 28 ve 29),

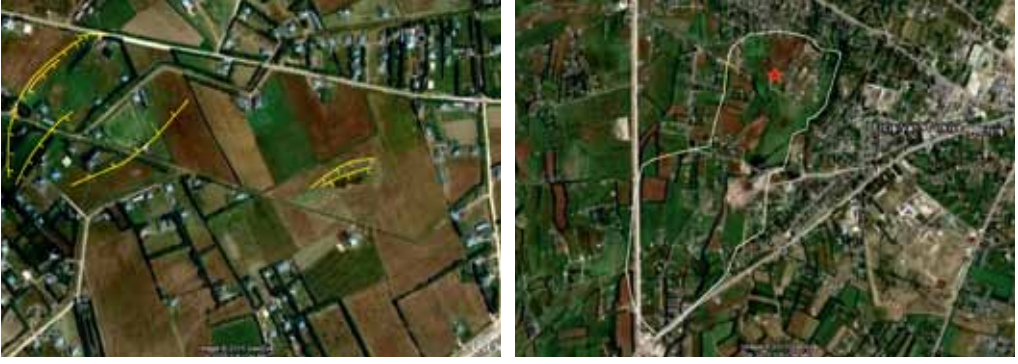
Sekil 29. (a) Çelebibağ beldesinde gözlendiği deformasyonların lokasyonları ile (b) Erciş ilçe merkezinde eski bataklık alanlar üzerine kurulu mahalleleri gösteren uydu görüntüleri. Kırmızı yıldız ile gösterilen lokalite “medyada yanan toprak” olarak ifade edilen, ancak eski bir bataklık alandaki turba oluşumunun bulunduğu yer.

Erciş ilçesine bağlı Çelebibağ beldesinde bazı hayvan barınakları dışında göçme konumuna gelmiş herhangi bir yapının olmadığı, buna rağmen özellikle İnönü Mahallesi'nde yer altı suyu seviyesinin sığ, gevşek kumlu- siltli zemin birimlerinin yer aldığı bazı bölgelerde sıvılaşmanın geliştiği, sıvılaşmanın çok az eğimli bazı bölgelerde oturma ve beraberinde yüzeyde 50 cm'lik hareketi olan bir yanal yayılıma neden olduğu, bu yanal yayılmanın yaklaşık 300 m uzunluğunda 100 m genişliğinde bir alanda etkili olduğu, oturma- yanal yayılma sonucunda bazı konutların ağır hasar gördüğü, konutları etkilemese de bazı bölgelerde yüzeyel heyelanların meydana geldiği (Şekil 29a ve 31),

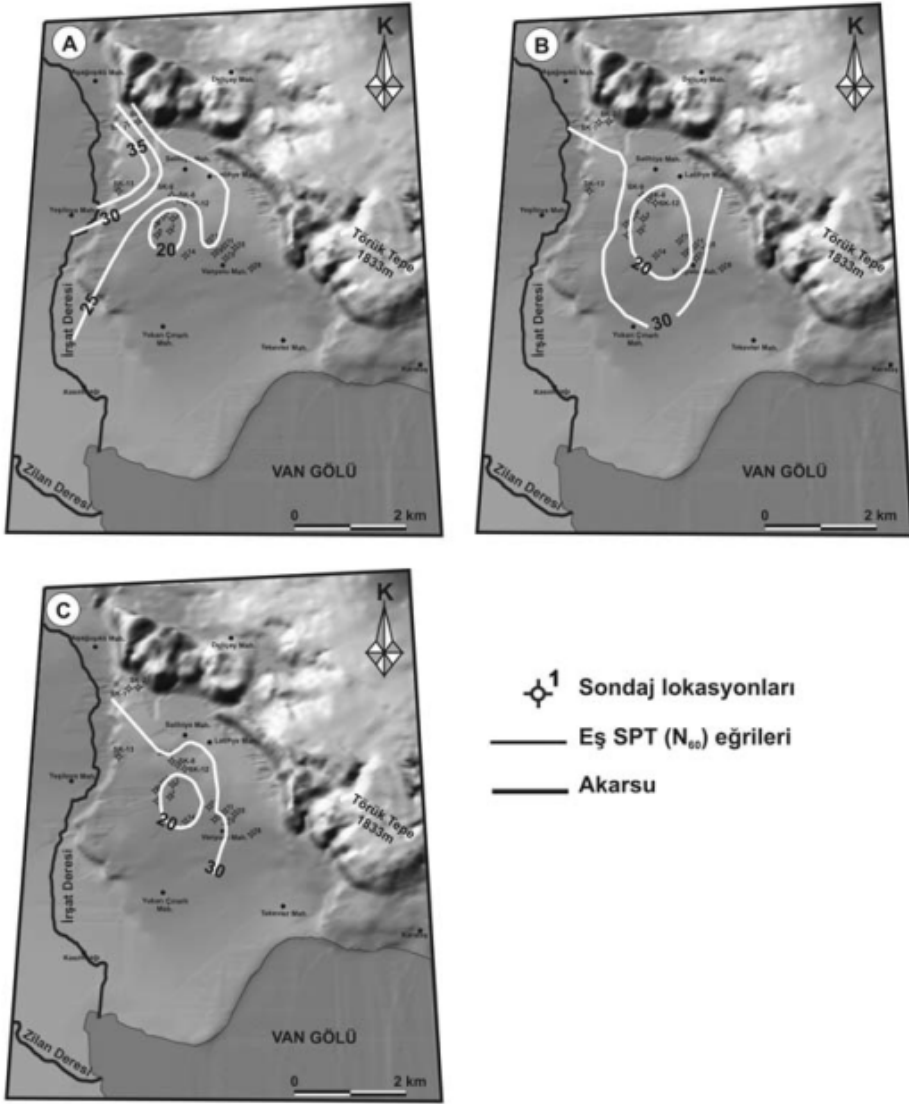
Erciş şehir merkezinde yapılan 18 adet sondaj ve sondajlar sırasında yürütülen arazi deneyleri ile laboratuvar verilerine dayanarak hazırlanan jeoteknik raporlara göre SPT N_{60} darbe sayısının şehir merkezinden güneye doğru 20 ve altına düştüğü, kuzeye doğru ise arttığı (Şekil 30; Özvan vd., 2008).

Şekil 29. Erciş ilçe merkezi ve çevresindeki zemini oluşturan birimlerin mühendislik özellikleriyle sınıflama riskinin belirlenmesi amacıyla yapılan sondajlar ile bu sondajlar sırasında yürütülen SPT deney verilerine dayalı SPT N_{60} darbe sayısı eş kontur haritaları: SPT aralıkları (A) 3.00–3.45 m, (B) 6.00–6.45 m, (C) 9.00–9.45 m (Özvan vd., 2008).

Gerek depremden önceki bilimsel ve teknik çalışmalar, gerekse deprem sonrası heyetimiz tarafından yapılan saha gözlemlerinde Erciş ilçesinin gevşek ve özelliği yer yer değişen kalın bir alüvyal zemin üzerinde yer aldığı, bölgedeki yer altı suyu seviyesinin sığ, bazı alanlarda ise yüzeye çıktığı, bu özelliklerin doğal bir sonucu olarak da deprem ivmesinin zemin büyütmesine neden olduğu, dolayısıyla yapıların daha fazla zarar gördüğü,

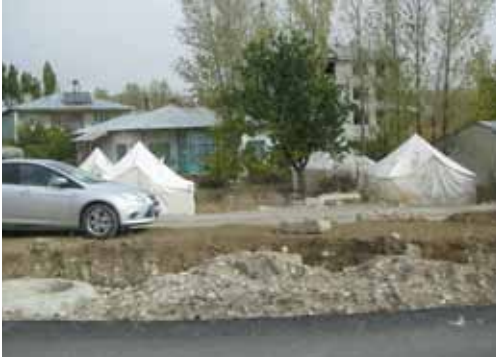
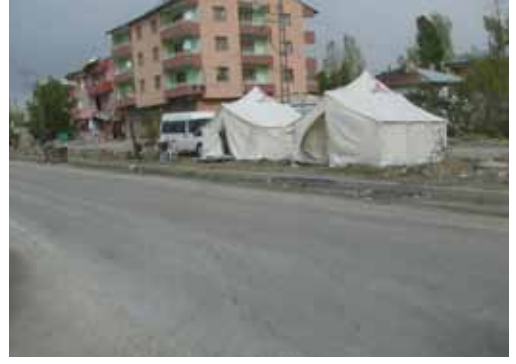
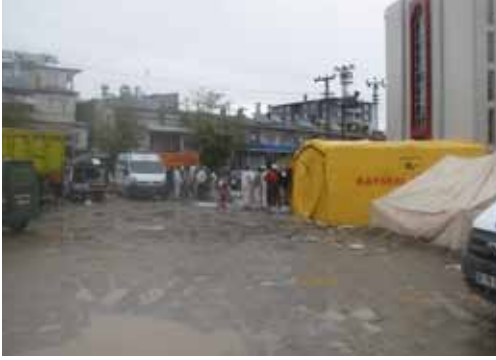
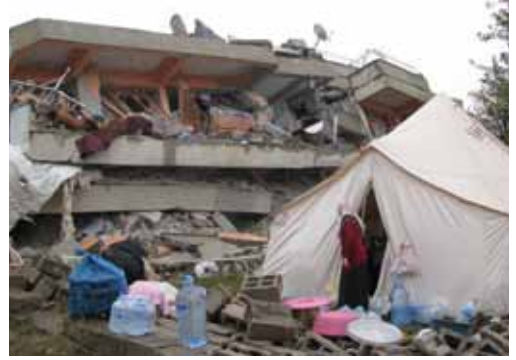
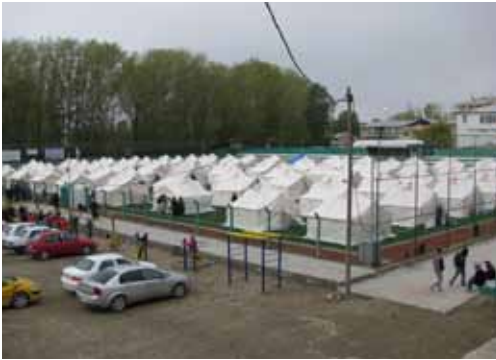
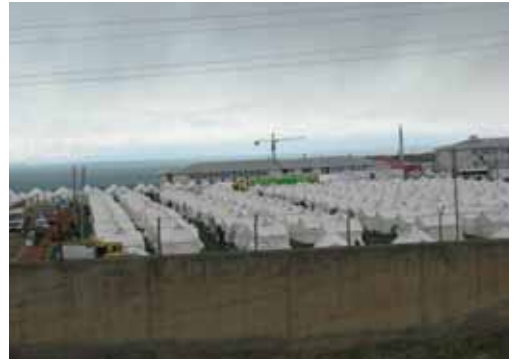
Erciş ilçe merkezinde bir-iki yer dışında çadırların rastgele tek tek veya kümeler halinde sokak ortalarında, kaldırımlarda veya yıkılan konutların hemen yakınlarında düzensiz olarak kurulduğu, dağınık yerleşimin depremde zarar gören insanlara yardımların ulaştırılması, sevk ve idarenin sağlanması ile koordinasyonu zorlaştırdığı (Şekil 37),

Şekil 37. Erciş merkezde gelişi güzel ve düzensiz olarak farklı yerlere kurulmuş çadırlar ve yardım merkezleri ile Erciş Stadyumu ve Erciş Kapalı Spor Salonu bahçesine kurulan düzenli çadır yerleşimleri gösteren fotoğraflar.

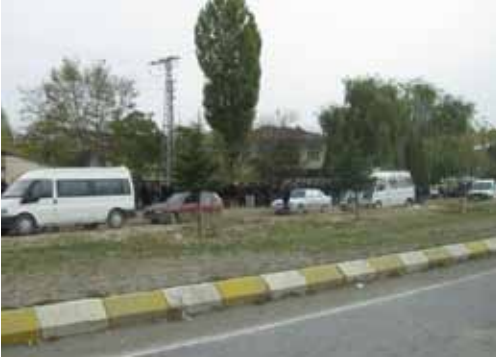
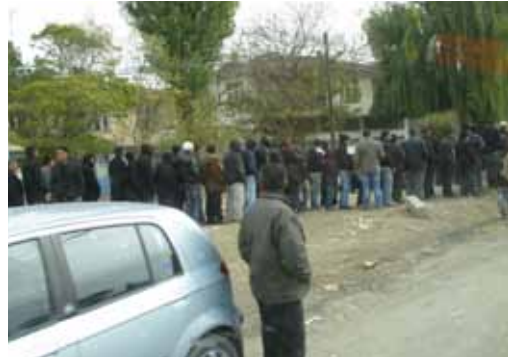
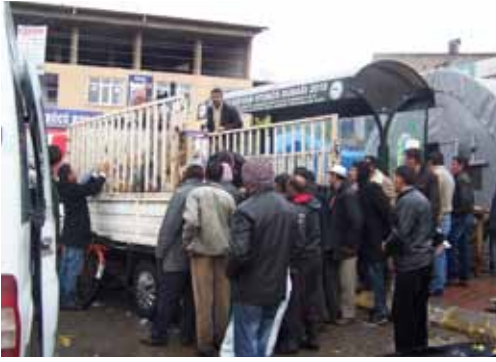
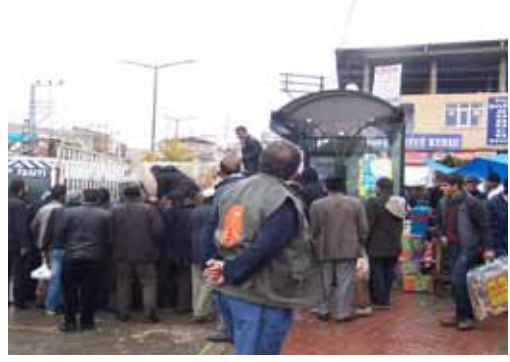
Depremzedelerin barınma, güvenlik ve beslenme ihtiyaçlarının karşılanmasında tam bir düzensizliğin yaşandığı, gelen yardımların ihtiyaç sahiplerine ulaştırılmadığı, bölgeye yardım getiren kamu kurum ve kuruluşları ile sivil toplum örgütleri veya kişilerin Afet ve Acil Durum Merkezi tarafından yeteri kadar koordine edilemediği, gerekli eşgüdümünün sağlanamadığı, bu nedenle de deprem sonrasında tam bir kaos ve yağmanın yaşandığı (Şekil 38),

Şekil 38. Erciş’de uzayan yardım kuyrukları (üstte), ve depremzedelere yardım dağıtımı (altta).
