TEKİRDAĞ ÇORLU TREN KAZASI

YERİ İNCELEME RAPORU

TMMOB JEOLJİ MÜHENDİSLERİ ODASI
TEKİRDAĞ
ÇORLU
SARILAR MAHALLESİ
TREN KAZASI YERİ İNCELEME RAPORU

TEMMUZ 2018

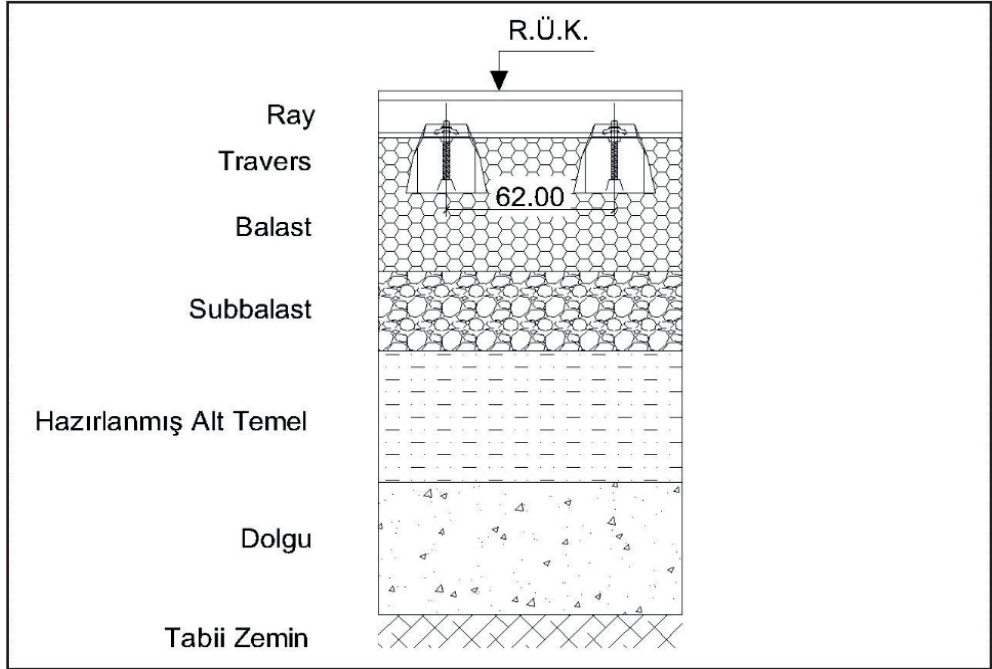
Şekil 8: Raylı sistem altyapı tasarımı

Kesitte görülen şekilde dolgular oluşturulurken, dolgunun kayma dayanımı yüksek olmalıdır. Bunun için, dolgunun oturtulacağı tabii zemin, taşıma gücü ve izin verilebilir oturmalar açısından araştırılmalı ve yerinde test edildikten sonra nitelikli dolgu kullanılmalıdır. Dolguların sahada gerekli sıkıştırmaları ve bu sıkıştırmaların yerinde kontrolleri yapılarak, yanal ve düşey ek gerilmeler oluşması durumunda duraylılığını yitirmeyecek şekilde imal edilmesi gereklidir. Bu uygulama eksiksiz tamamlandıktan sonra üst yapıya geçilmelidir.

Menfez sıklıkları ve açıklıklarının belirlenmesinde ise, jeolojik-jeoteknik etütler sırasında, çalışılan bölgeye en yakın meteoroloji istasyonlarının uzun dönemli kayıtları ile elde edilmiş olan bülten verilerinden faydalanılır. Burada aritmetik ortalama yöntemiyle günlük ortalama sıcaklık ($T, ^\circ\text{C}$), aylık ortalama güneşlenme süresi ($n, \text{saat/gün}$), havanın ortalama bağıl nem değeri (R_h) ve yüzeyden 10 metre yükseklikteki rüzgarın aylık ortalama hızı ($U_{10}, \text{m/sn}$), yağış miktarları ve yüzey drenaj alanının büyüklüğü hesaplanır, sahanın jeolojik yapısı, hidrolojik ve hidrojeolojik özellikleri ile birleştirilerek, taşkın debileri hesaplanarak, yüzeysel akışa geçecek suyun drene olabilmesi için gerekli olan menfez açıklıkları ve menfez sıklıkları belirlenmelidir.
