ESKİŐEHİR- SİVRİHİSAR YHT GÜZERGAHINDA OBRUK OLUŐUMU VE RİSKLERİ HAKKINDA RAPOR

Hazırlayanlar
Prof. Dr. Can AYDAY
Hüseyin ALAN

**TMMOB
JEOLOJİ MÜHENDİSLERİ ODASI
ESKİŐEHİR ŐUBESİ**

Eskişehir: Jeoloji Mühendisleri Odası Yayınları, 2020

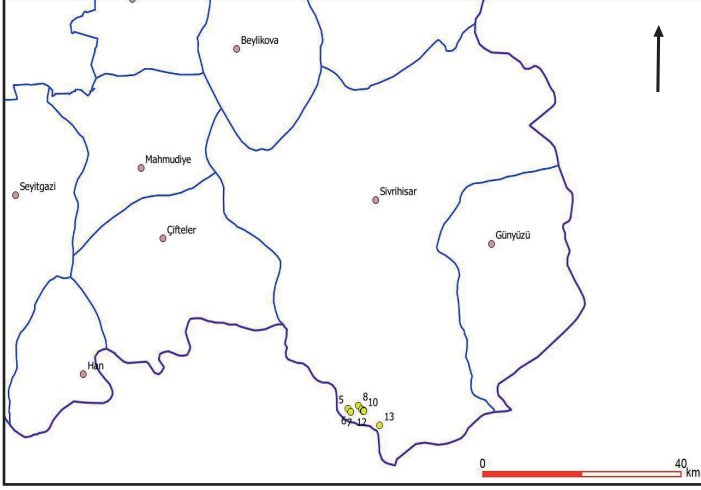
Şekil 10. Eskişehir ili, Sivrihisar ilçesi sınırları içinde obruk oluşum yerleri.

Bu çalışma kapsamında daha önce yapılan çalışmaların derlenmesi ile araziden toplanan veriler birlikte değerlendirilmiştir. Açık Kaynak Kodlu Coğrafi Bilgi Sistemleri yazılımı (QGIS) kullanılarak sayısallaştırılmış haritalar üzerine obrukların, arazide ölçülen konumsal ve boyutsal özellikleri tabloya dönüştürülerek obruk dağılım haritası oluşturulmuştur (Şekil 10).

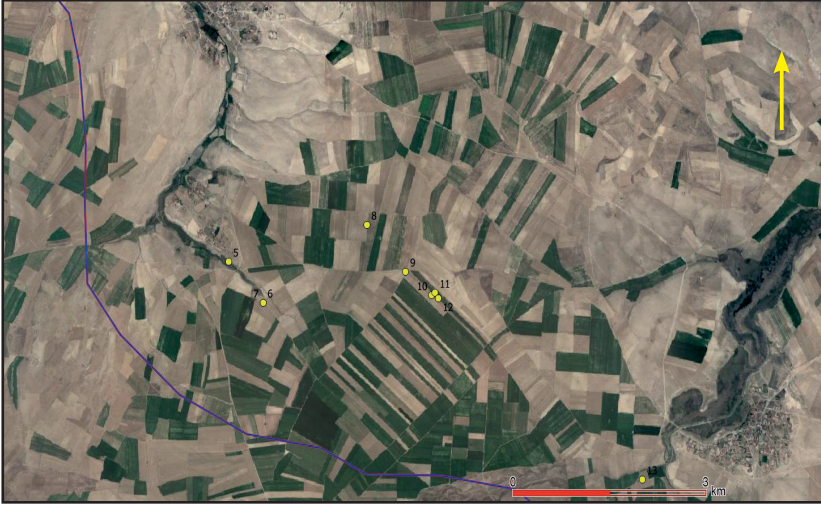
Şekil 11. Sivrihisar ilçesi güneyinde Sığırcık Köyü güneyinde gözlenen obruk oluşum yerleri.

Sivrihisar ilçesi güneyinde Sığırcık Köyü güneyinde arazide gözlenen obruk oluşum yerleri Bing Map uydu görüntüsü üzerine yerleştirilmiştir (Şekil 11). Bu yerlerin genellikle Sığırcık Köyü ile Kaldırım Mahallesi arasında olduğu belirlenmiştir.

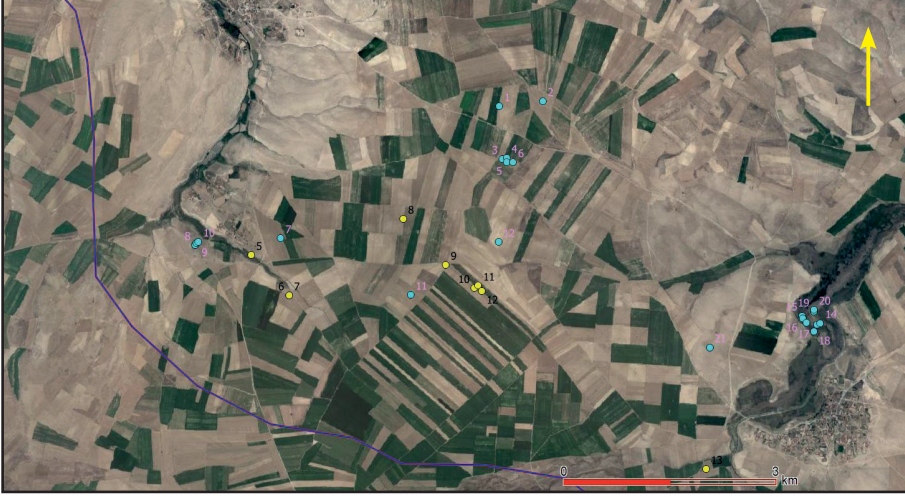
Şekil 12. Uydu görüntüleri yardımı ile saptanmaya çalışılan obruk oluşum yerleri

Uydu görüntüsü üzerinde bölgede yapılan çalışma ile obruk olma olasılığı olan ilave 21 adet nokta daha saptanmıştır (Şekil 12). Bu yerlerin koordinatları belirlenerek arazide obruk olup, olmadığıın yerinde incelenmesi gerekmektedir.

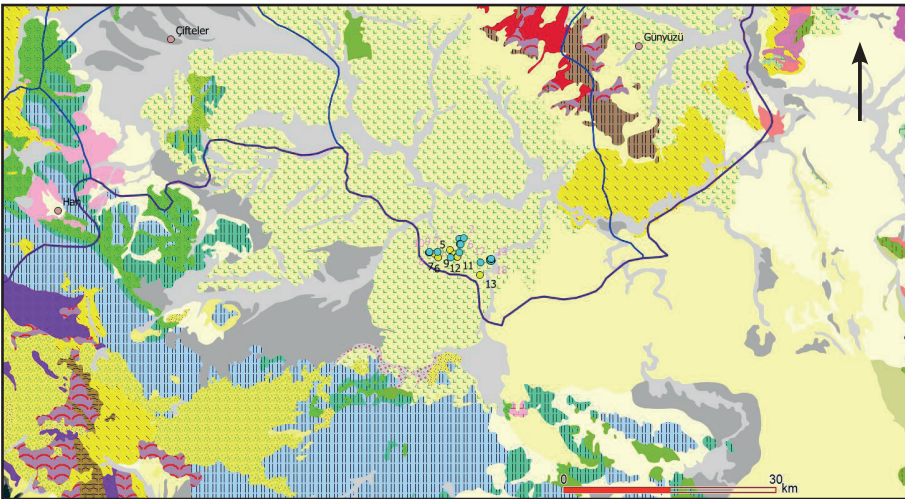
Şekil 13. Obrukların 1/500.000 ölçekli Jeoloji Haritası (MTA) üzerindeki konumları

Gözlenen obruklar ve uydu görüntüsü üzerinden belirlenen obruk noktaları MTA'nın 1/500.000 ölçekli jeoloji haritası üzerinde konumlandırılmıştır (Şekil 13). Obrukların oluşum gösterdiği birim incelendiğinde Evaporitli Sedimanter Kaya olarak tanımlandığı anlaşılmıştır (Şekil 14). Bu birimin yaşı Üst Miyosen ve Pliyosen (günümüzden 3-7 milyon yıl önce) olarak belirlenmiştir.

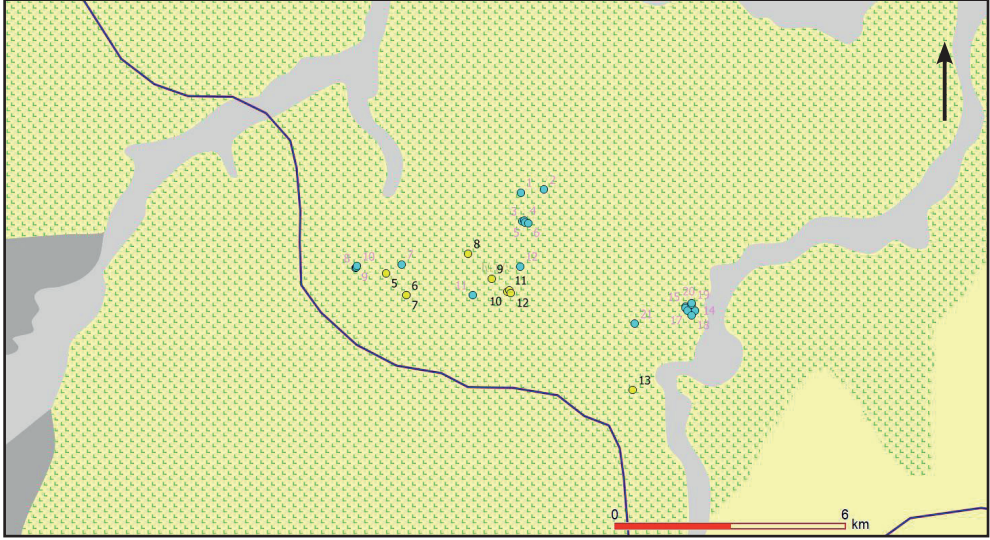
Şekil 14. Obrukların 1/100.000 ölçekli Jeoloji Haritası (MTA) üzerindeki konumları

Obruk oluşum yerleri 1/100.000 ve 1/50.000 ölçekli harita üzerinde de gösterilmiştir (Şekil 14 ve Şekil 15).

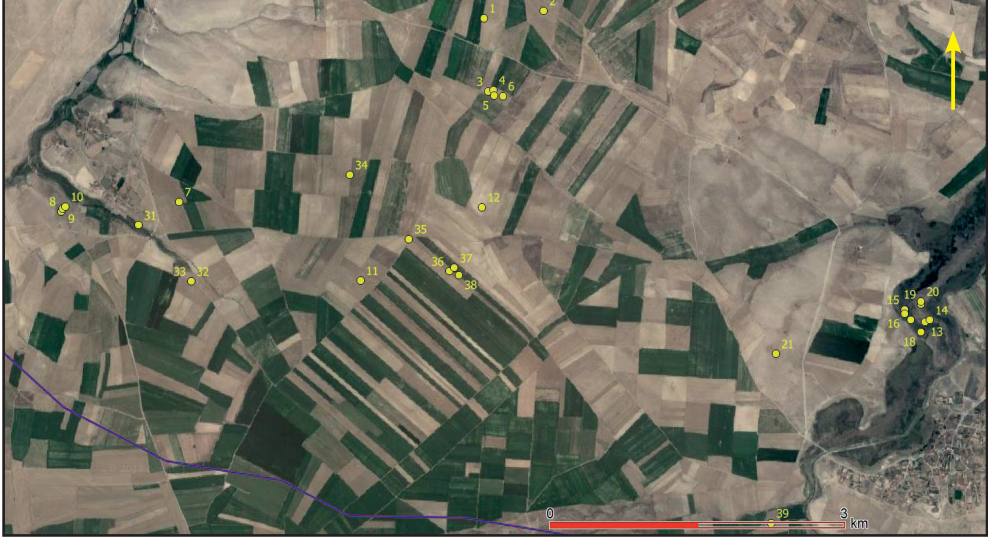
Şekil 16. Uydu görüntüsü üzerinde (Bing Map) tüm obruk yerleri.

Yapılacak analizler için kullanılmak üzere arazide gözlenen ve uydu görüntüsünden saptanan obruk yerleri birleştirilmiştir (Şekil 16).

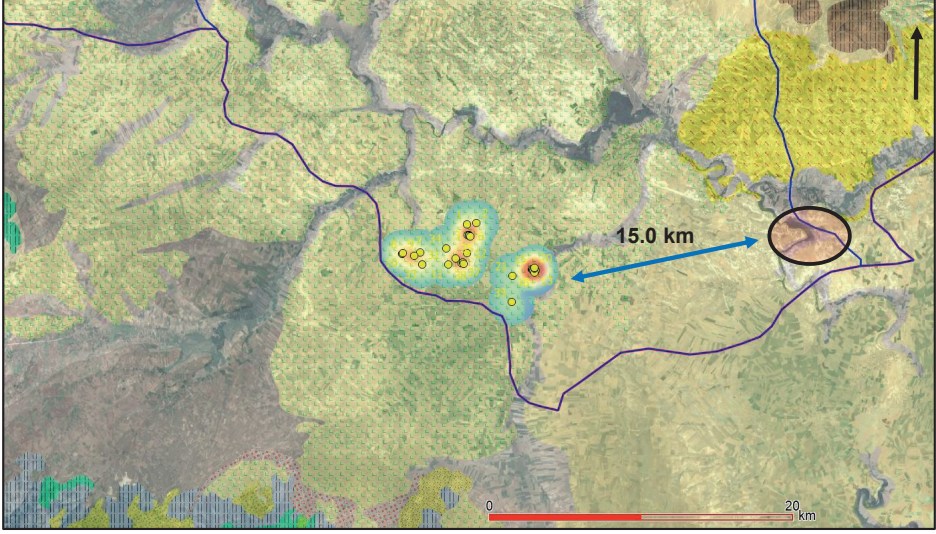
Şekil 20. DSİ'nin Gökpınar Barajı ise riskli alanın arası yaklaşık 15 km.dir.
(1/250.000 ölçekli jeoloji haritası)

Yapım çalışmaları devam eden DSİ'nin Gökpınar Barajı, Obruk oluşumu açısından riskli bölgenin yaklaşık 15 km D'da yer almaktadır (Şekil 20). Bu baraj da Evaporitli Sedimanter Kaya ve Alüvyon üzerinde yapılmaktadır.
