Deprem sonrası Çaldıran'ın yeni sorunları

Remzi ERDOĞAN Maden Tetkik ve Arama Genel Müdürlüğü, Jeofizik Dairesi, Ankara.

Fuat ŞAROĞLU }
Yılmaz GÜNER } Maden Tetkik ve Arama Genel Müdürlüğü Temel Araştırmalar Dai. Ankara.

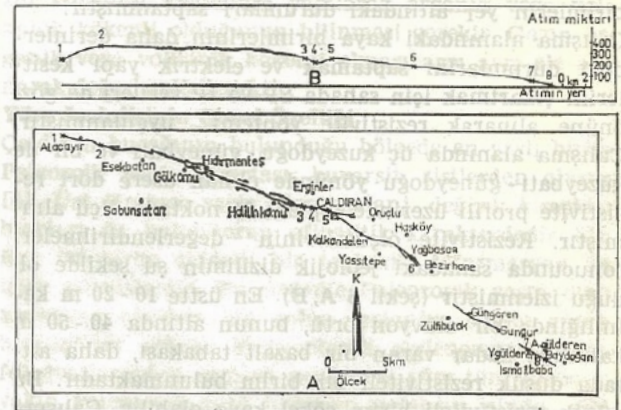
Şekil 1 — A) 1976 depreminde hareket eden Çaldıran fayı, B) 1976 depreminde oluşan atımın gözlemlendiği yerlerde ölçülebilen değerlere göre atım grafiği. Ölçüler az olduğundan aralarındaki (olabilir) de- ğerler çok yaklaşıktır. Gözlemler artmış olsaydı, grafiğin şekli daha değişik olabilecekti. Tüm öl- çüm değerleri Arpat ve diğerleri [2] 1977'den alınmıştır.
