SANCAKTEPE FATİH ve MEVLANA MAHALLELERİNDEKİ DUVAR YIKILMALARI HAKKINDA

TEKNİK DEĞERLENDİRME RAPORU

I. FATİH MAHALLESİ ÇAMLIK SOKAKTAKİ DUVAR YIKILMASI

II. MEVLANA MAHALLESİ MANDIRA CADDESİNDEKİ MEVLANA İLKÖĞRETİM OKUL BAHÇE DUVARININ YIKILMASI

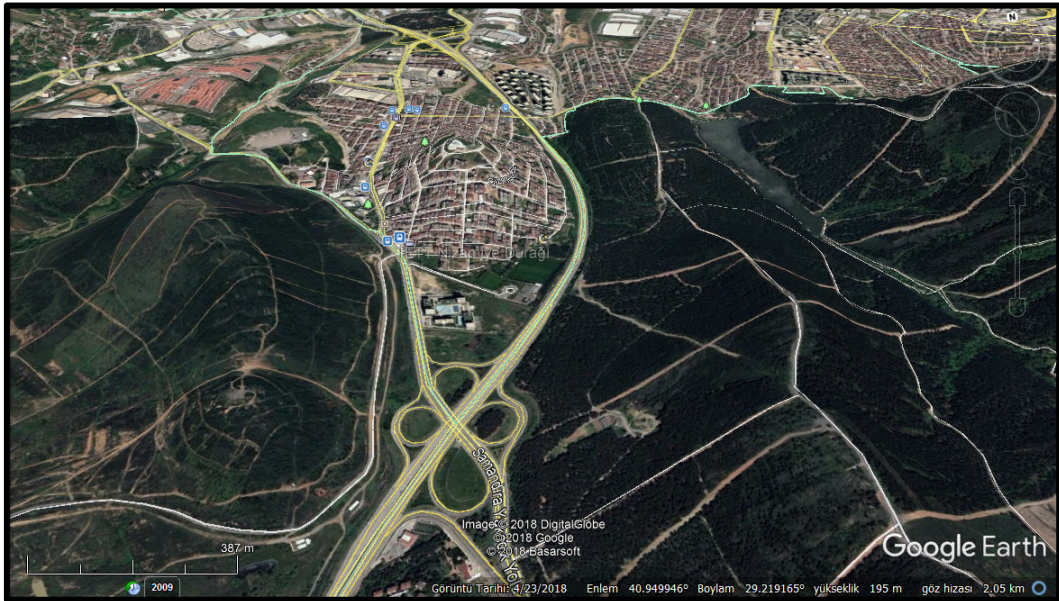
27 Temmuz 2018 tarihinde saat: 18.00 sıralarında Sancaktepe Fatih mahallesi Çamlık sokakta komşu iki parsel arasındaki duvar aşırı yağışlar sonrası yıkılmıştır. Olay yeri Sancaktepe ilçesinin güney kesimindeki Ortadağ tepenin güney yamacındadır (Görüntü 1). Yamaçta topoğrafik eğim yaklaşık %15 dolayında güney yönelimlidir (Görüntü 2). Tepenin doruk kesiminde kuvarsit veya kuvars arenitlerden oluşan Aydos formasyonu, yıkılan duvarın bulunduğu kesimde ise Kurtköy formasyonunun ayrıışmış arkoz tabakaları vardır. Jeolojik istifin üzerinde 1,00 ila 2.50 metre kalınlığında değişim sunan yapay dolgu vardır.

Görüntü 1:Yıkılan Duvarın Bulunduğu Ortadağ Tepesine Güneyden Bakış.

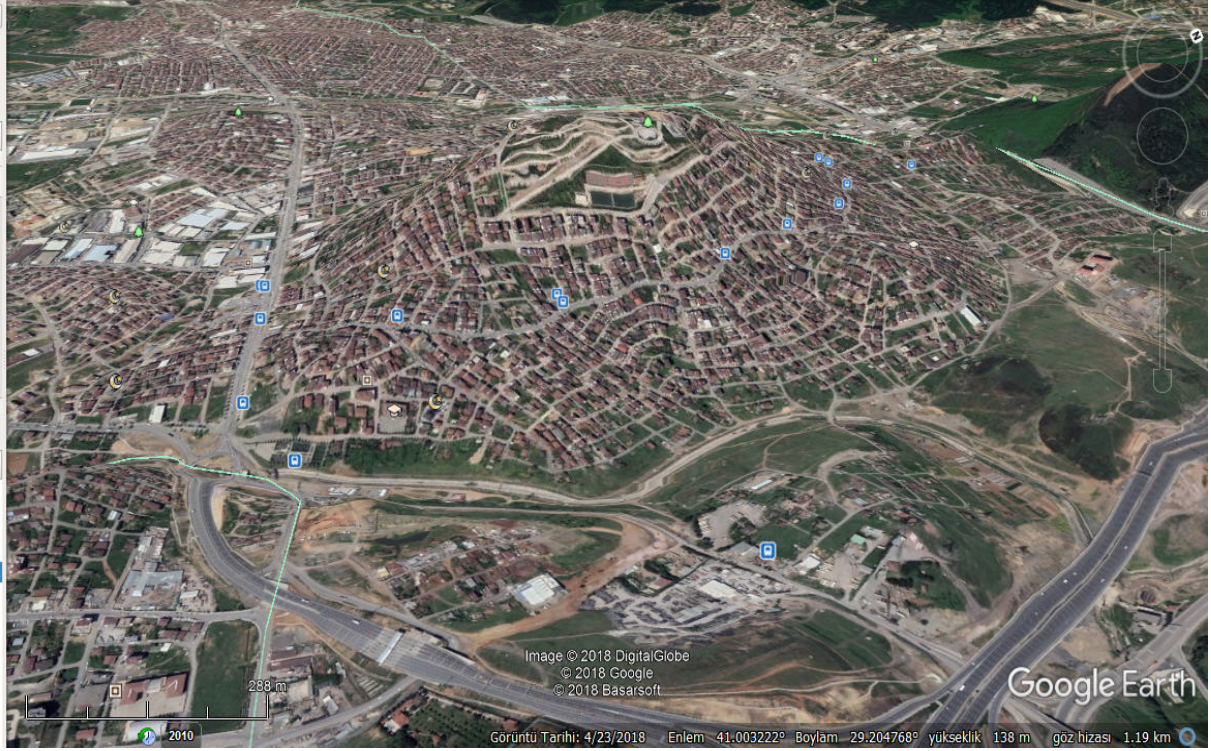
Görüntü 3:Yıkılan Duvarın Bulunduğu Sefa Tepesine Doğudan Bakış.
