yokolan nazar boncuğumuz: meke maar gölü

Dünyanın ender jeolojik yapılarından biri olan Meke Maar gölü uzun yıllardır devam eden kuraklık ve bilinçsiz tarım politikaları nedeniyle kurumaktadır. Geçmişte her defasında bir kez daha kendine hayran bırakan manzara bu gün ağır bir koku yayan, tuzla kaplanmış bir bataklık görüntüsüne sahiptir.

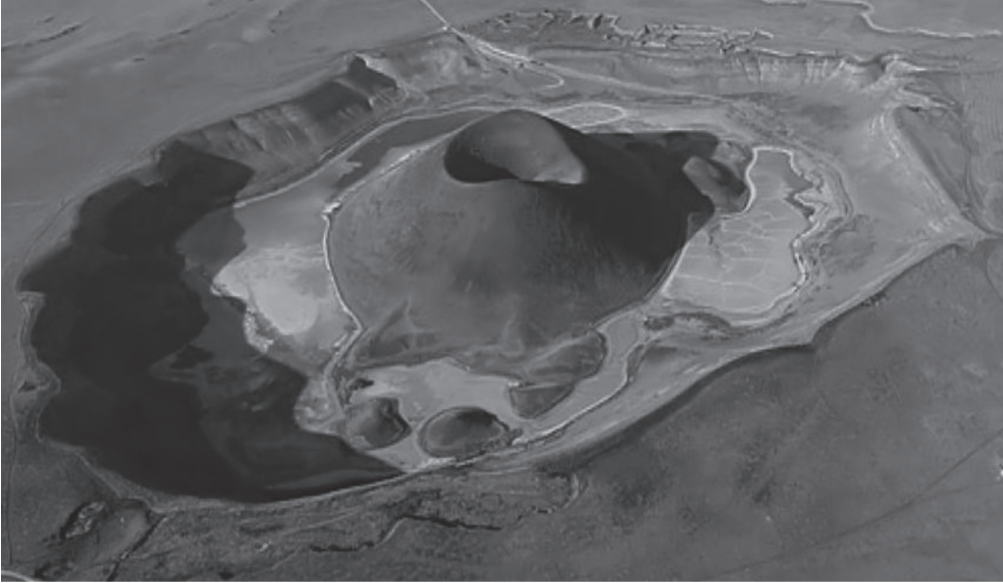
Şekil 3. Meke Maarı, maar içinde ana koni ve güney kesimindeki parazit koniler

Meke maarı Pleyistosen'den itibaren iki evreli volkanik faaliyetle meydana gelmiştir. Birinci evre yaklaşık 5 milyon yıl **önce Karacadağ volkanizmasına bağlı olarak meydana gelen** volkanik patlama ile genişçe bir krater oluşmuş ve zamanla bu krater sularla dolarak göl oluşmuştur. İkinci evre ise yaklaşık 8000 yıl önce maarın yaklaşık olarak ortasında meydana ikinci volkanik çıkışlarla proklastik malzemelerden oluşan ikinci koni oluşmuş ve **böylece etrafı sularla kaplı koni nazar boncuğu görünümüne kavuşmuştur (Şekil 3).**

Bu gölü oluşturan kraterin ortasında, göl tabanına göre yaklaşık 120 m yüksekliğinde daha çok bazaltik ve riolitik bileşimli piroklastik malzemeden oluşan bir ana koni ve gölün kuzey ve batısında üç tane parazit koni bulunmaktadır. Ana koninin tepesinde 25 m derinliğinde bir krater bulunmaktadır. Meke Maarı ve gerek göl çevresi gerekse göl içindeki koniler başlıca bazalt ve andezitik bileşimli lapilli tuf, kül, volkan bombaları ve temelden koparılan daha eski volkanik birimlere ait lav parçaları gibi proklastiklerden oluşmuştur.

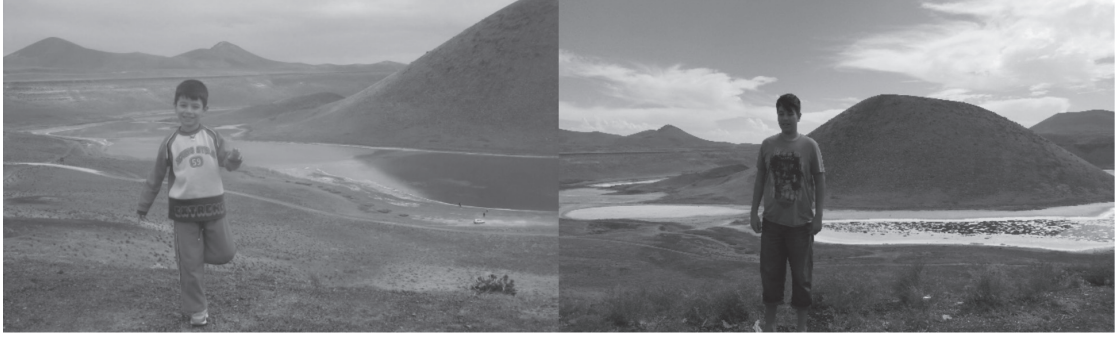
Şekil 7. 2006 ve 2015 yılları arasında Meke Gölü'ndeki değişim

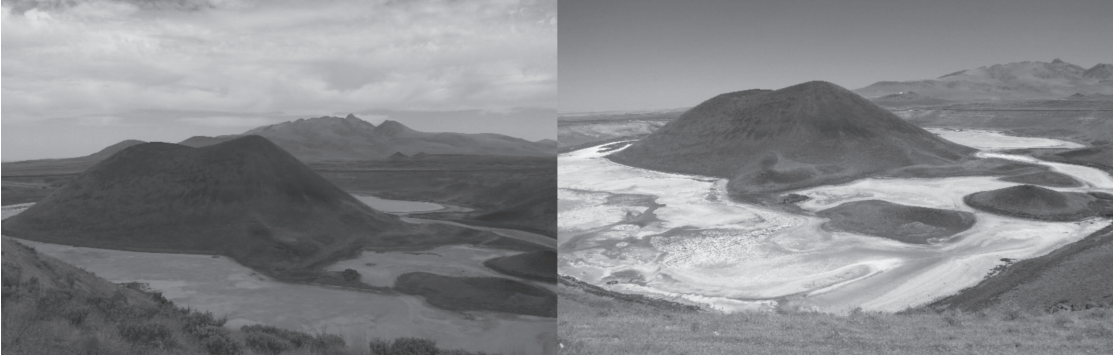
Şekil 8. Eylül 2010 ve Eylül 2015'te Meke Gölü

Meke Gölü kuraklık ve aşırı su tüketimine bağlı yeraltı suyu düşümünden en fazla etkilenen yerlerden biridir. Henüz 8-10 yıl **önce birkaç m su örtüsü bulunan göl bugün neredeyse tamamen kurumuş durumdadır (Şekil 9).**

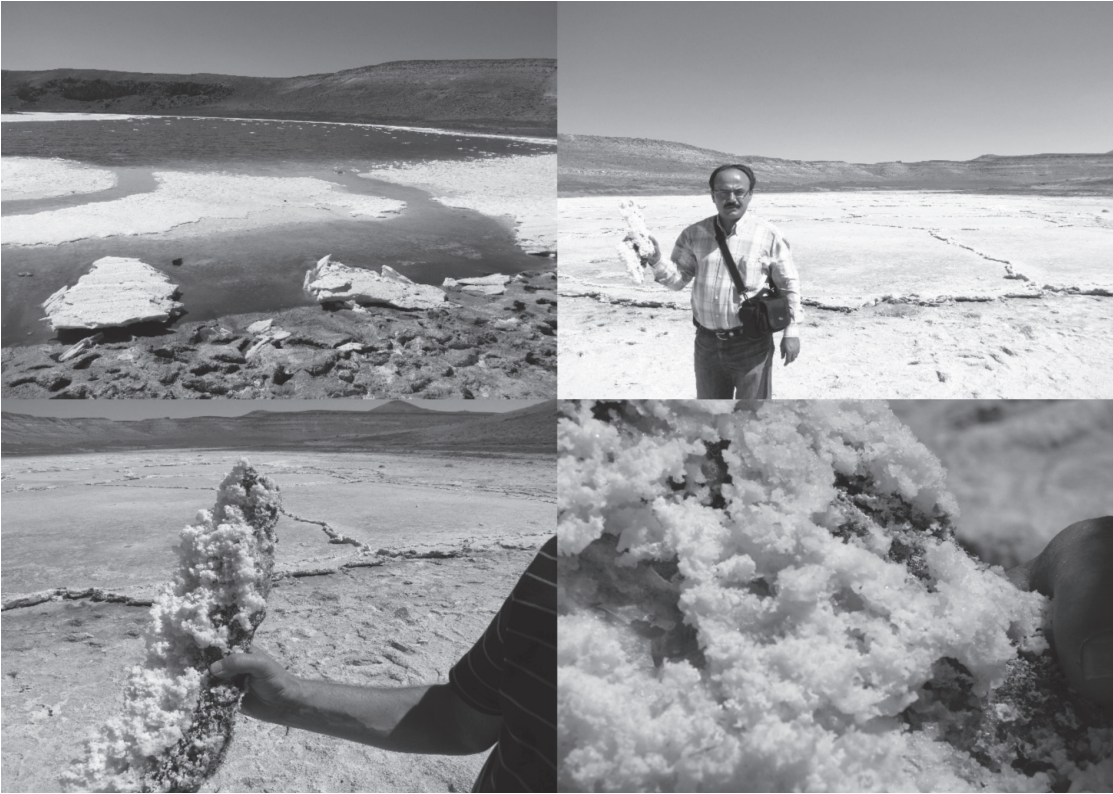
Şekil 9. Meke Gölü'nde yoğun buharlaşma sonucu oluşan tuz tabakası ve tuz kristalleri

Meke Gölü'nün suları K, Mg, Na, Ca sülfat ve klorürleri bakımından zengin olup içerdiği NaCl'den geçmiş tuz üretimi yapılmıştır (Şekil 9). Göl suları içinde mikrobiyolojik canlılar dışında canlı yaşamı

yoktur. Son yıllarda su seviyesinin düşmesi ve buharlaşma ile birlikte gölün kuruyan bölümlerinde tuz tabakaları oluşmuştur (Şekil 9).
