JMO VE TMMOB YÖNETİCİLERİ DEPREM BÖLGESİNDEYDİ

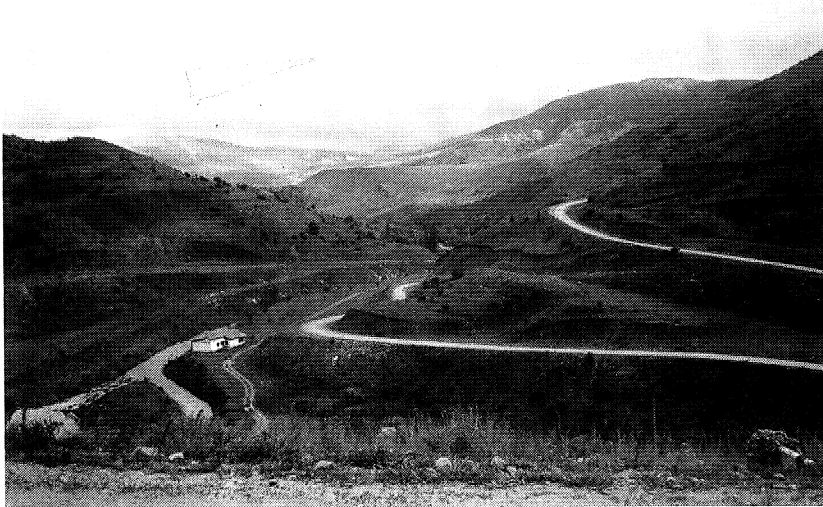
Foto-1

6 Haziran 2000 tarihinde, saat 05.45 civarında Çankm-Çerkeş civarında gerçekleştiği haber verilen depremi Ankara'da da etkili bir şekilde hissettik. Yönetim Kurulu ve BTK'nın ilgili üyeleriyle yörenin jeoloji haritaları üzerinde yaptığımız ilk değerlendirmeler sonucunda (değişik uzak yörelerden hissedildiği duyumunu ve ilk haberlere göre Orta İlçesindeki belirsizliği de gözönüne alarak) depremin Çerkeş'den daha güneyde etkili olduğunu varsayarak, oluşturduğumuz ekiple Çubuk üzerinden Orta ilçesine hareket ettik. Oda başkanı Aydın ÇELEBİ, Yönetim Kurulu üyesi Dr. Dinçer ÇAĞLAN ve TMMOB Yönetim Kurulu Üyesi Celal BEŞİKTEPE'den oluşan ekibimiz Çubuk'ta yaptığı kısa bir gözlemden sonra Orta'ya geçti, Orta'dan batı-güneybatıya doğru uzanan Devrez Çayı vadisi boyunca (Foto-1) uzanan yol ve çevre köylerde yapılan incelemelerde depremin bir yüzey kırığı oluşturmadığı,

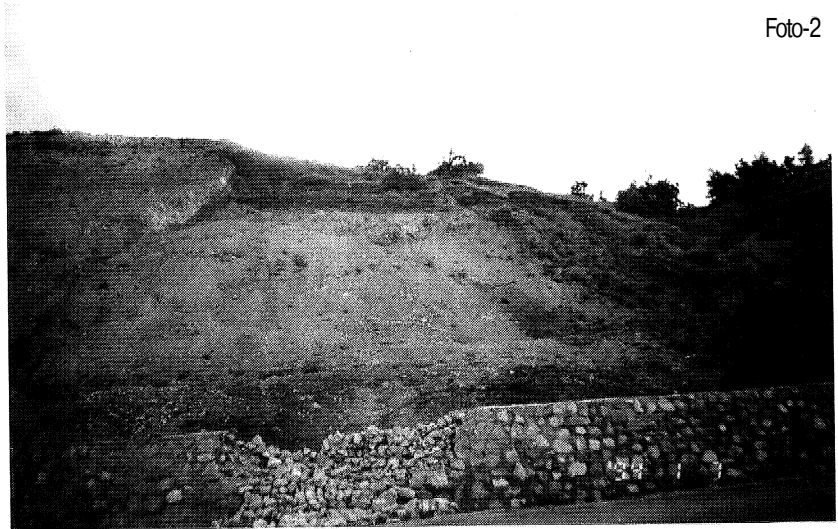
Foto-2

yüksek eğimli vadi yamaçlarında kaya düşmelerine ve heyelanlara neden olduğu gözlemlendi (Foto-2). Köylerdeki hasarın yaygın olarak çamur harçlı, yığma taş ve kerpiç duvarlı evlerden oluştuğu dikkat çekti. Kanlıca, Yuva, Dodurga, Ortabayındır, Tutmaçbayındır, Derebayındır ve Karga köylerinde hasarın ahır ve saman-

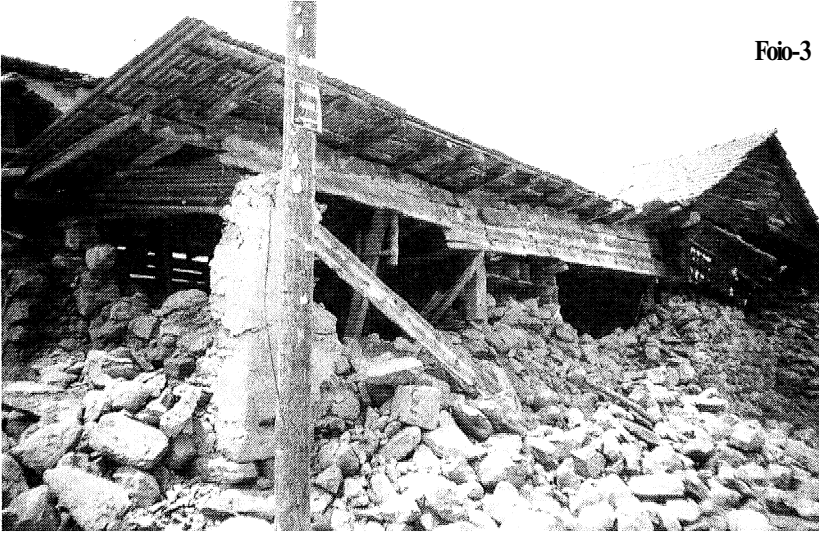
Foto-3

lık gibi yapılarda çok daha etkili olduğu görüldü (Foto-3).

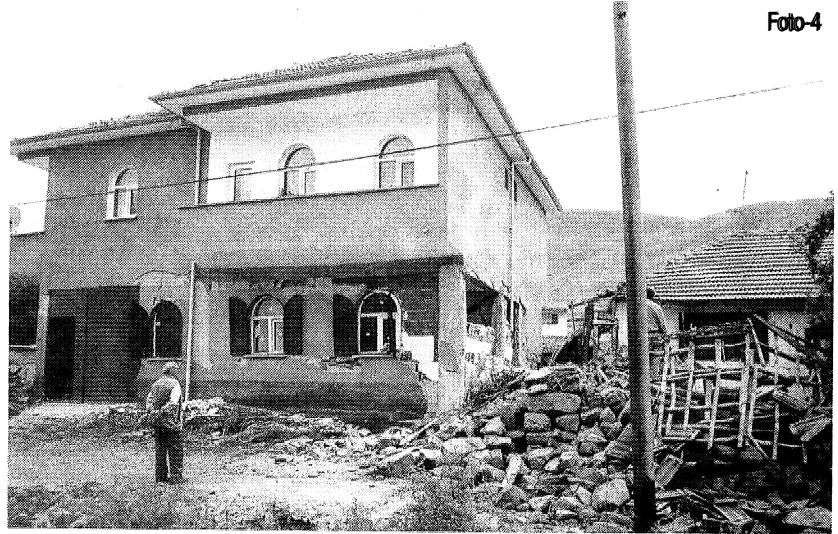
Foto-4

alanı içinde olduğu ortadadır. Özellikle yeraltı su tablasının yüksek olduğu ve heyalan yığılımlarının üzerine kurulmuş modern, yeni (betonarme) bir yapının kullanılamaz hale geldiği ilginç bir örnek olan, Dodurga Köyü örneği zemin koşullarının önemini bir kez daha hatırlatmaktadır. (Foto-4,5)
